# ATLAS D'ARCHITECTURE DES CHEMINIÈRES

## Site Classé Arboretum des Cheminières

COMMUNE DE CASTELNAUDARY

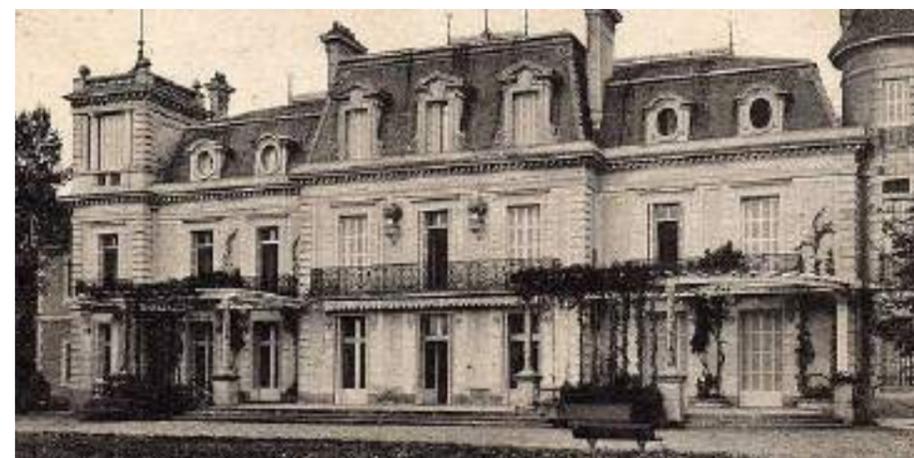
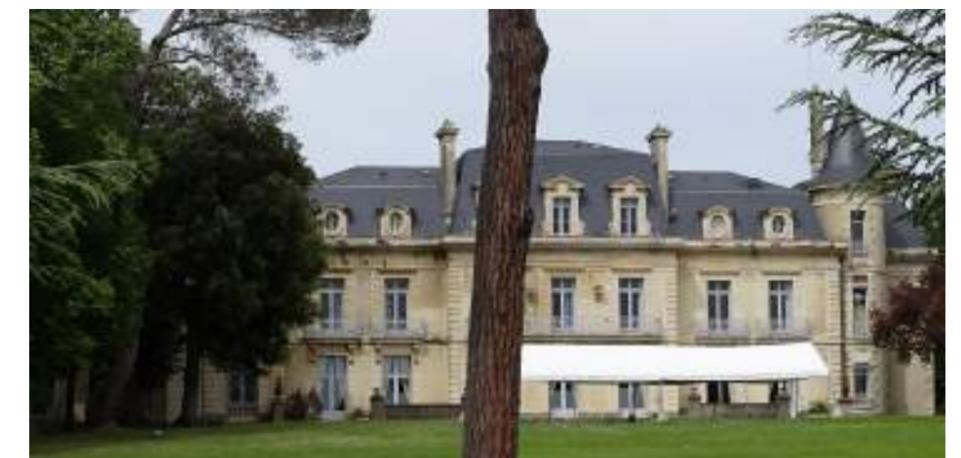
La photo ci-contre prise en mai 2021 offre une scène assez proche de la vue ancienne page précédente.

De part et d'autre du château, les masses végétales sont ressemblantes. Latéralement, les arbres ont pris de l'ampleur. En rive nord du plan d'eau, le bosquet de sujets au tronc clair (peupliers) a disparu ce qui confère à la scène un caractère un peu pompeux et plus raide que la scène ancienne. L'effet est renforcé par les rives maçonnées et la tonte régulière de la prairie. Progressivement le caractère « paysager » qui était en contraste avec le caractère plus monumental, dit « à la française » au devant de la façade nord, s'estompe.

Devant le château, la toile blanche est une installation temporaire, qui n'a pas vocation à rester. A l'origine, la protection contre les ardeurs du soleil en pied de façade sud, étaient assurée par deux pergolas, avec des plantes grimpantes, de part et d'autre de l'avant-corps central. Les piédestaux sont encore en place, ils supportent des vases et certains sont reliés par un mur bahut.

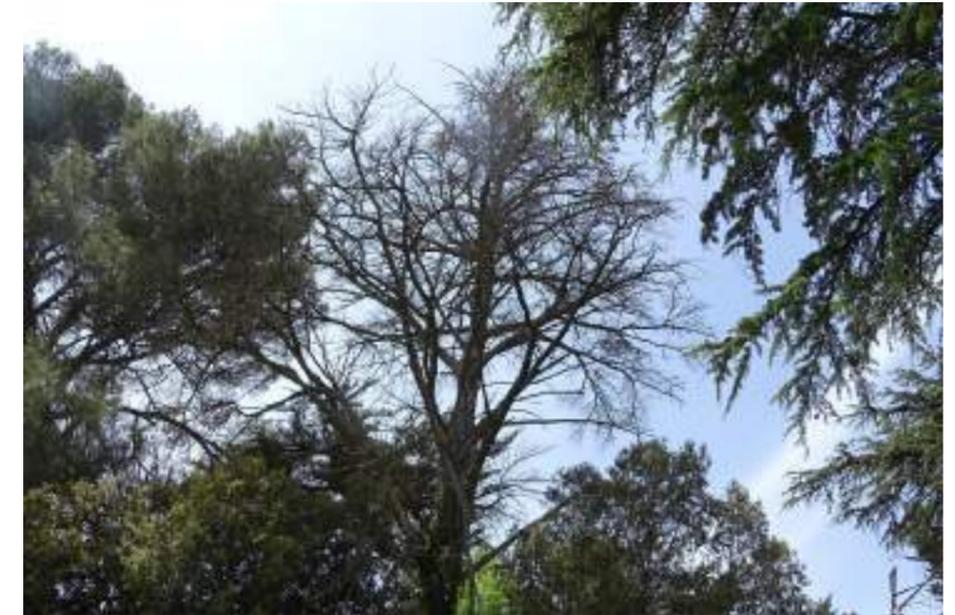
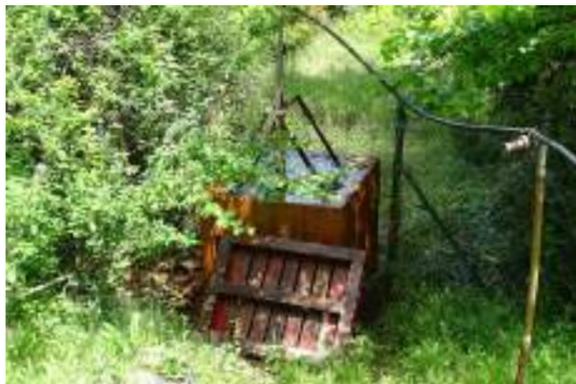
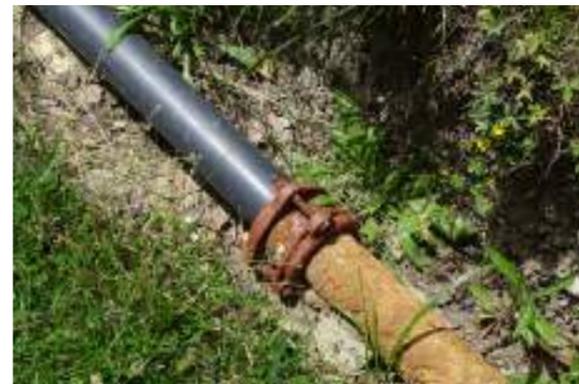
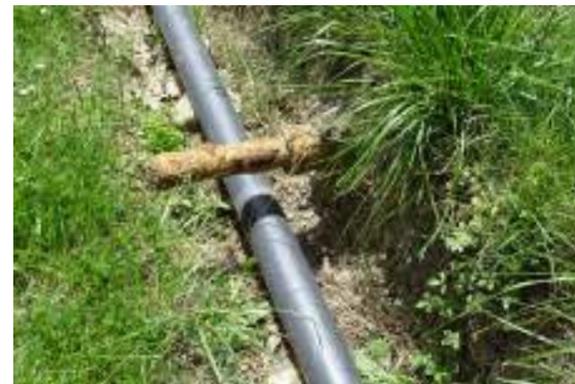
- l'eau, les réseaux associés, la qualité ferrugineuse de l'eau qui altère les réseaux et colore la statuaire

- les arbres qui assurent l'écrin auprès desquels on constate d'une part une sénescence voir de la mortalité de sujets âgés (cèdre) et à la fois un développement latéral (les arbres poussent vers la lumière) ce qui rétrécit la scène paysagère

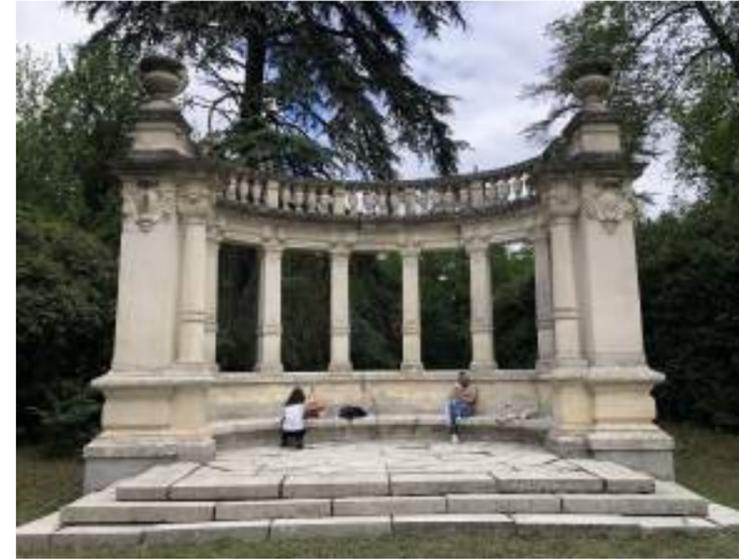
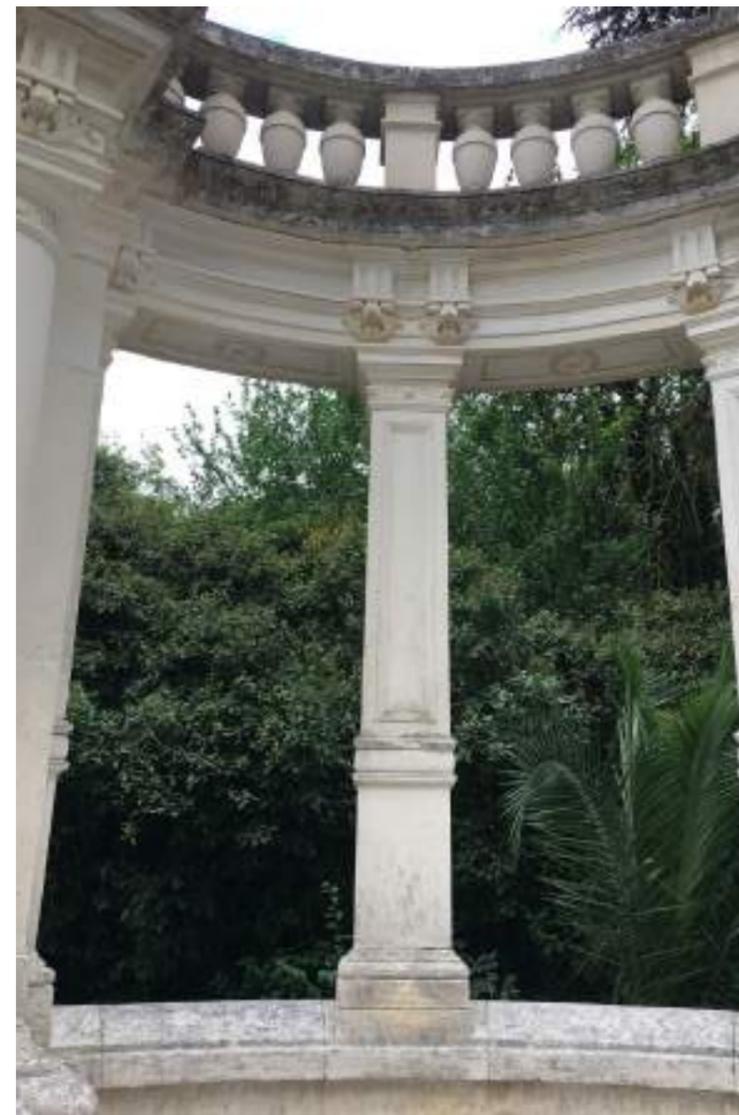
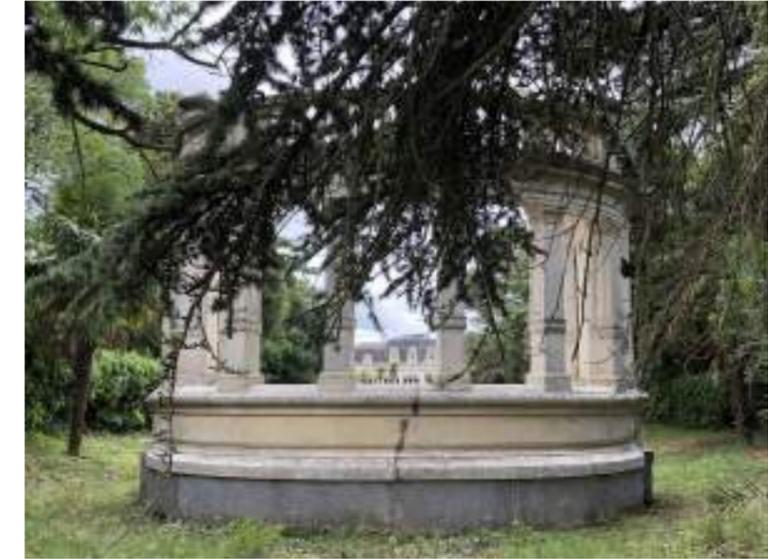
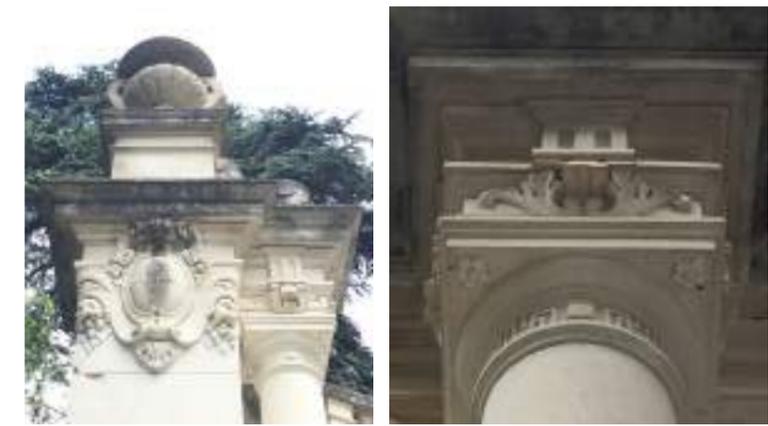
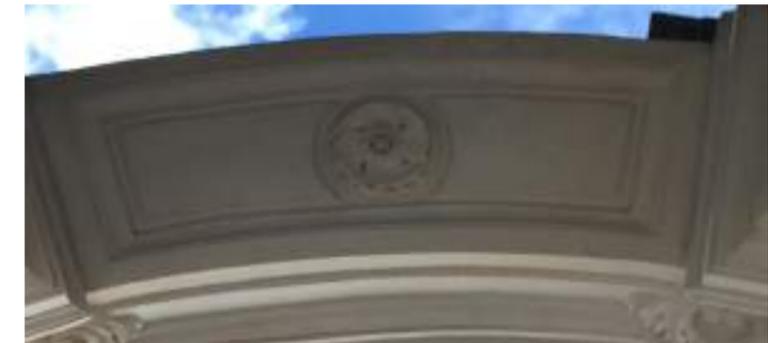
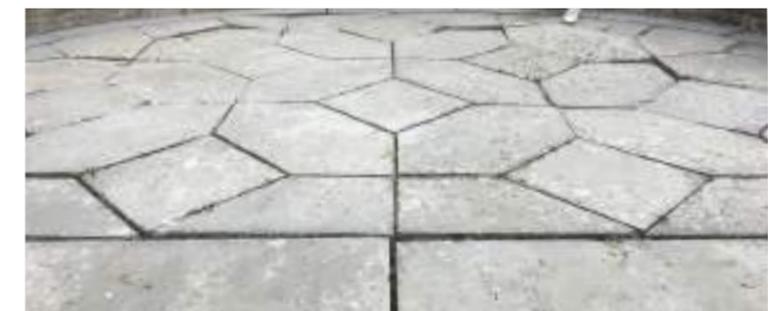
L'exèdre en pierre et les décors d'architecture

On peut noter qu'entre les deux cartes postales de référence, le lierre a disparu et le paysage s'est resserré autour de la figure de la fontaine.

Difficultés pour le maintien de la mise en eau.

Absence de continuité d'entretien (la manière de pratiquer le site ne permet pas de le pérenniser)

Les principales menaces portent ici sur l'éventuel manque d'eau pour cette fontaine et sur l'entretien général du jardin et Exèdre difficile à maintenir.

Rendre à cette figure paysagère la qualité de composition d'origine en vue directe depuis le château.

On pourrait ici restituer le jardin à la française en s'appuyant sur les photos anciennes.

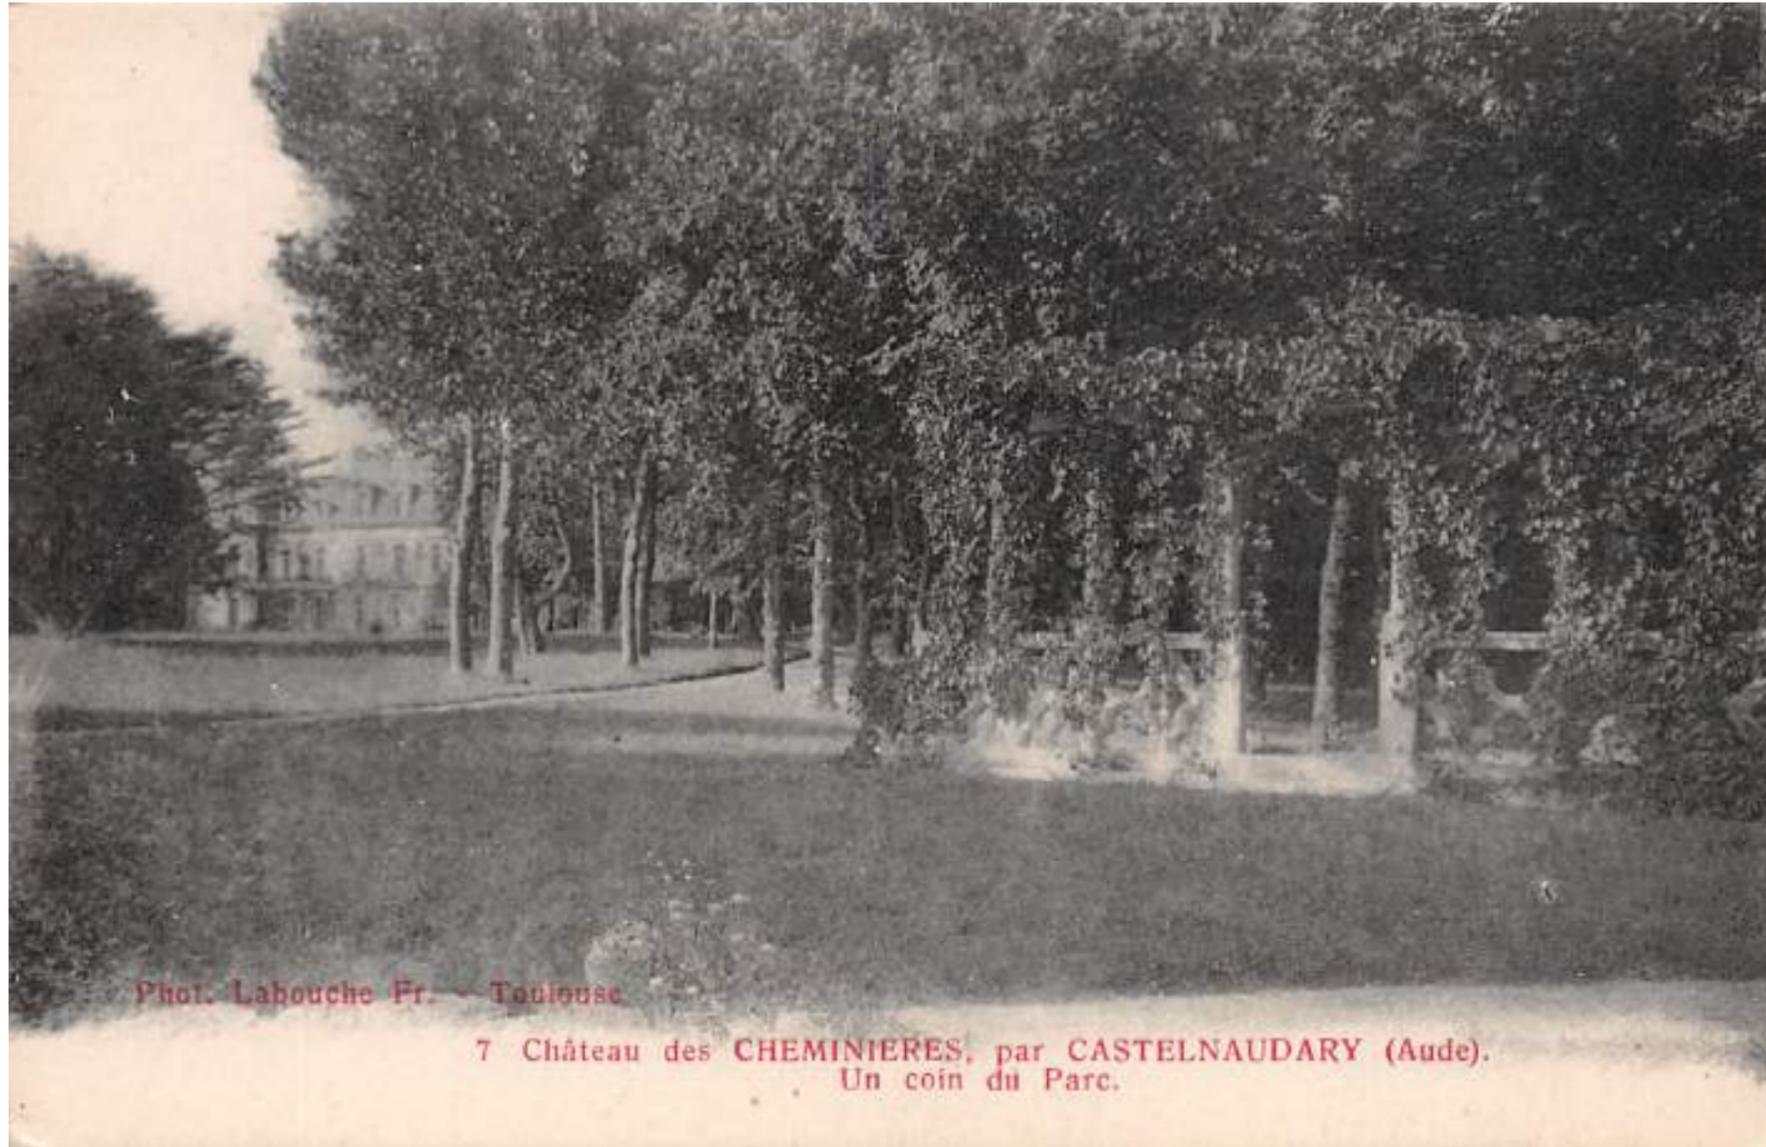
7 Château des CHEMINIÈRES, par CASTELNAUDARY (Aude).  
Un coin du Parc.

Cette pergola était disposée au sud-est du château, en lisière de la prairie centrale.  
On repère l'allée courbe qui reliait le miroir d'eau au château.

Sur le terrain, à l'emplacement présumé, on distingue au sol des éléments en béton, dans une zone embroussaillée, qui pourraient correspondre à des morceaux de rambarde ou de colonnes. La restauration n'est pas envisageable au vu des vestiges, et la restitution en lieu et place n'est pas possible, étant donné le couvert des grands sujets alentour.

Cette pergola n'existe plus aujourd'hui.

**Intervention à prévoir:** Pas d'intérêt de restitution de la pergola parce qu'elle demande beaucoup de modification.

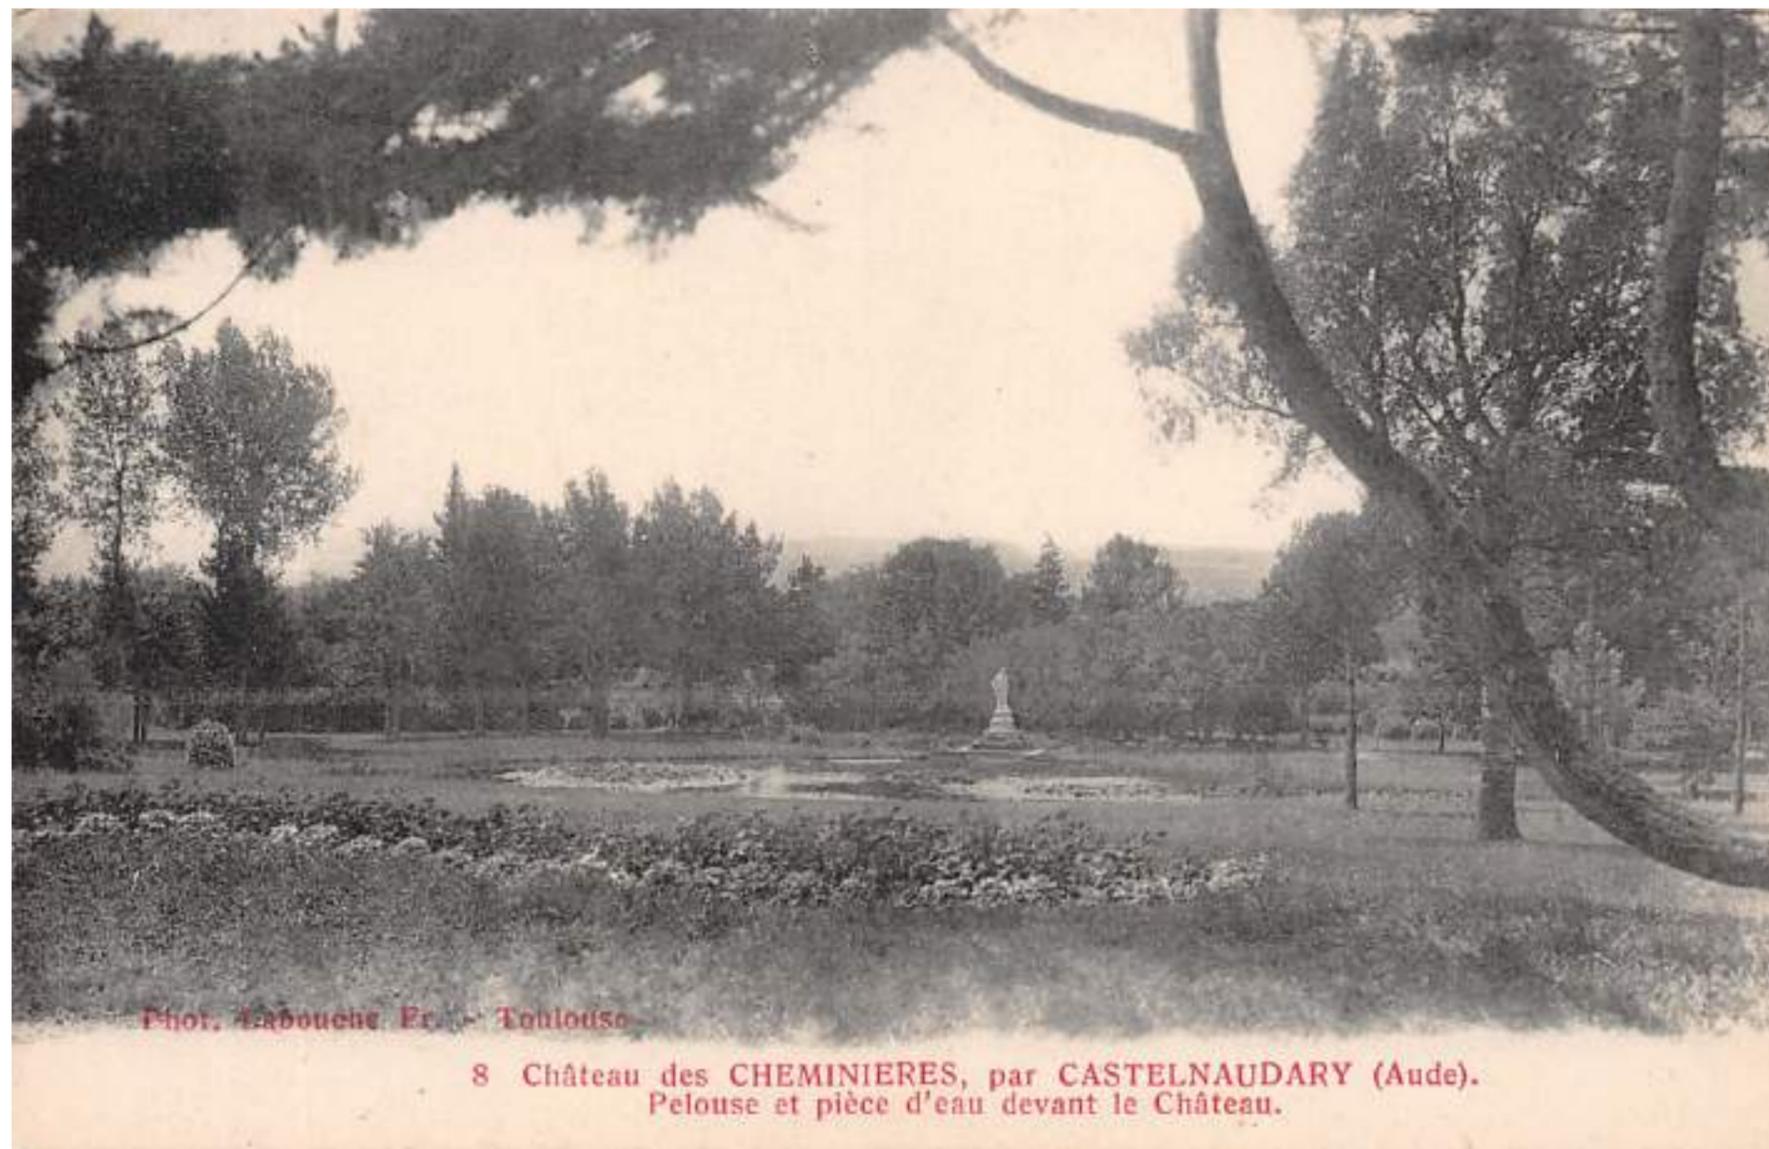
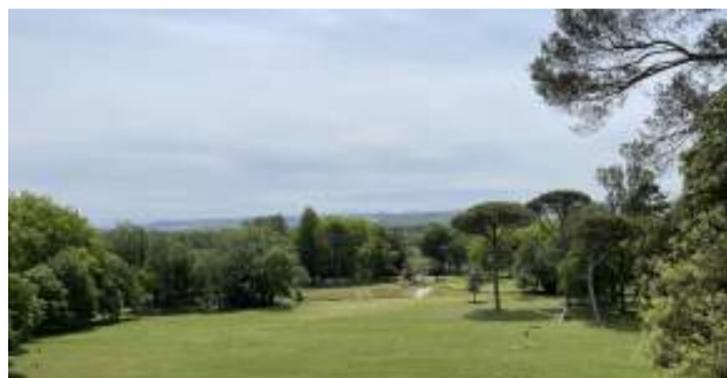
## N°8 : PELOUSE ET PIÈCE D'EAU DEVANT LE CHÂTEAU

La bordure maçonnée du miroir contient les végétaux et donne un peu de raideur. Les nénuphars semblent avoir disparu de même qu'il n'y a plus aucune strate arbustive ou de strate herbacée haute.

La silhouette des grands pins parasol est intéressante parce qu'elle domine les bosquets d'arrière-plan mais il manque une gradation entre les arbres et la pelouse tondue, également des plans intermédiaires que pouvaient constituer un arbuste, un massif floral, comme le montrent les vues anciennes.

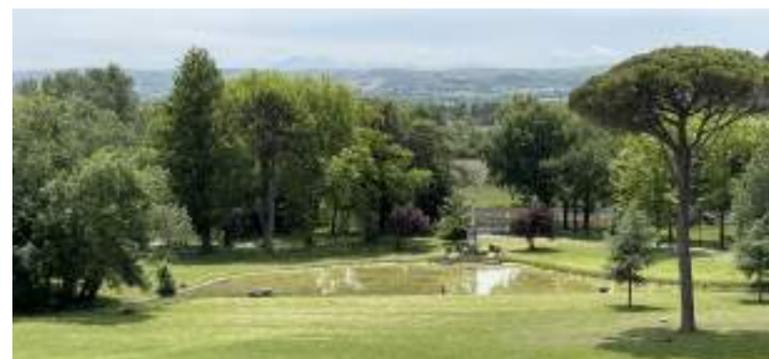
Au temps d'Eugène Mir, la statue de Diane était située derrière le miroir d'eau, devant la façade Nord du château des Cheminières. Son emplacement est aujourd'hui inconnu. Elle est remplacée à ce jour par une obélisque, située initialement au niveau de l'Allée de la Pyramide.

L'obélisque située à l'emplacement de la statue de Diane, photographie AARP, 2021

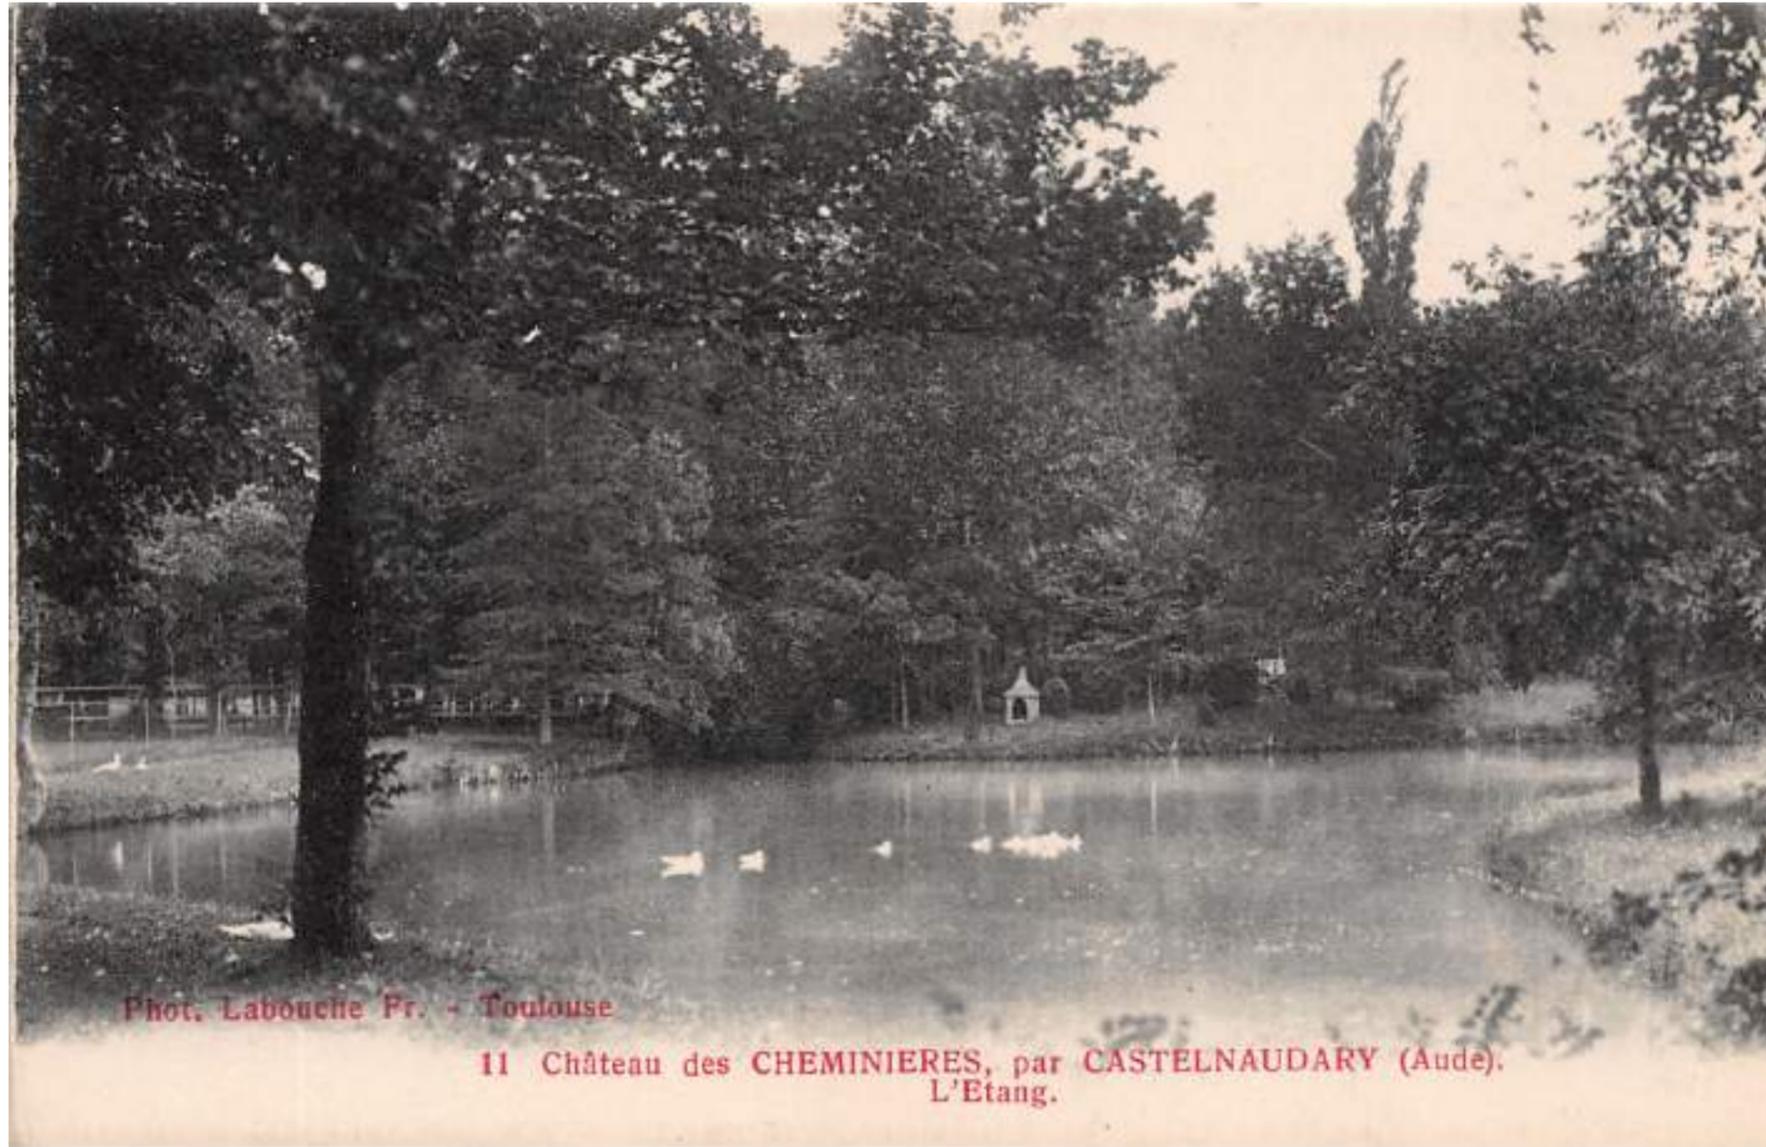
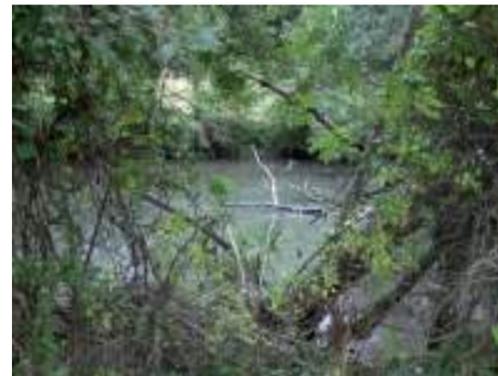
## N°11 : L'ÉTANG

L'étang est aujourd'hui en train de disparaître sous la végétation.

*Étang en cours de comblement, photographie APHS, 2010*

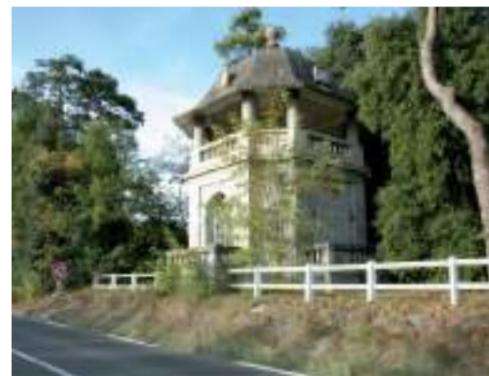
*Le kiosque, photographie APHS 2010*

Aujourd'hui, côté parc, le kiosque est entouré de chênes verts, qui bloquent les vues depuis la terrasse, et à la fois, dissimulent l'architecture. Côté route, il continue à signaler la présence des Cheminières.

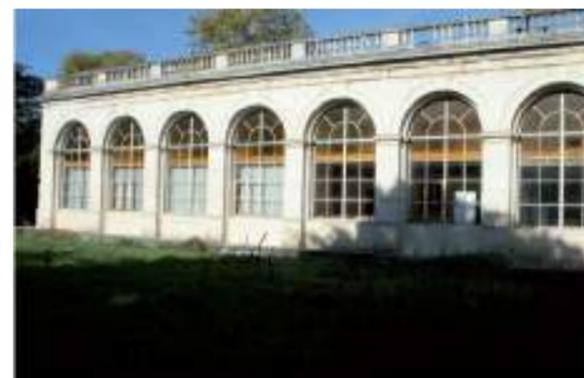
L'orangerie à l'abandon et le bassin-réservoir comblé, photographie APHS, 2010

- Ce bâtiment aura été mis à mal lors de la division du bâtiment en logements abandonnés aujourd'hui. Difficile apparemment de lui trouver une fonction.
  - Comblement par de la terre du bassin à l'avant pour créer un potager. Il est considéré comme une faiblesse car il ne s'agit pas de la fonction première du bassin.
  - Accès difficile au puits artésien (topographie) et absence de mise en valeur de celui-ci.
- L'étanchéité de toiture serait à revoir (traces de fuites).

Il faudrait restaurer cette belle orangerie qui fait partie des bâtiments les plus patrimoniaux de l'ensemble et pour préserver l'architecture (et la restauration du bâtiment est possible car la structure de celui-ci est encore dans un état correct). Il pourrait par exemple accompagner une activité de jardin utile à la Légion.

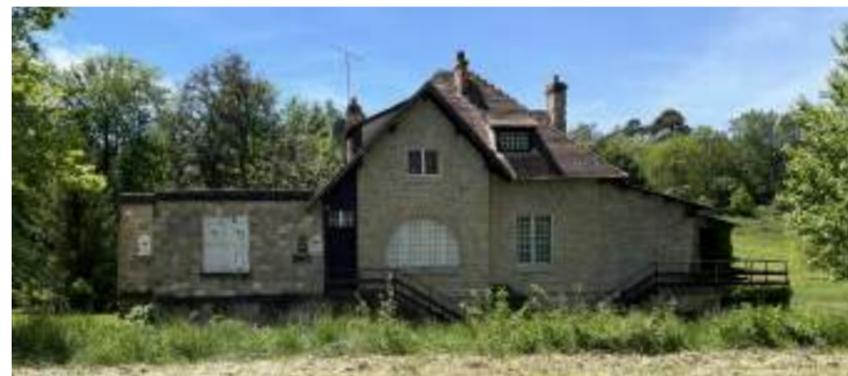
*La pisciculture à l'abandon, photographie AARP, 2021*

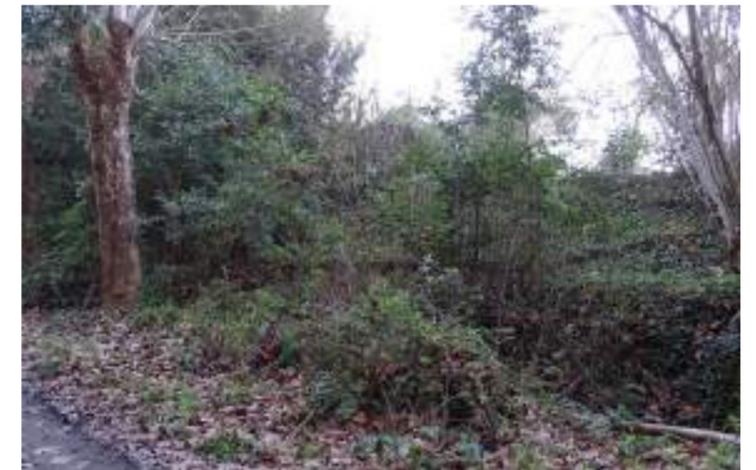
L'ensemble de rocaille dissimulé par la végétation - photo HS février 2022

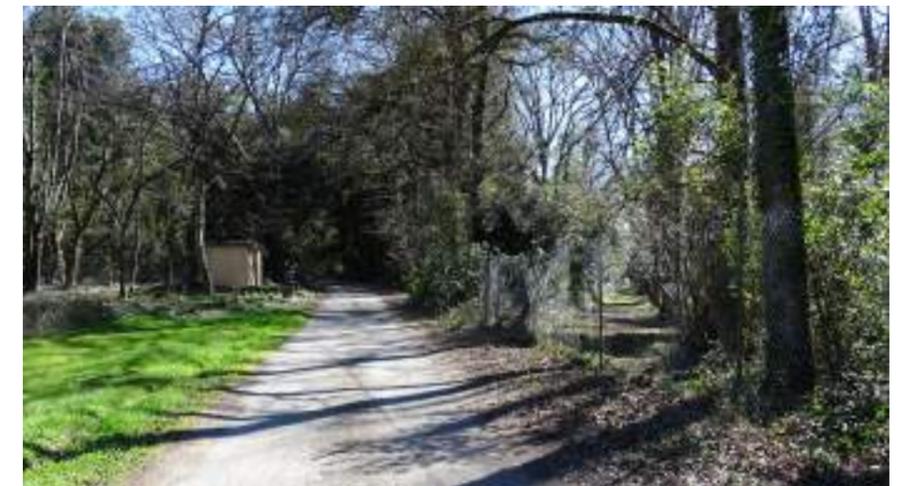
La division de domaine et l'évolution des voies ont changé la perspective -  
photo HS février 2022

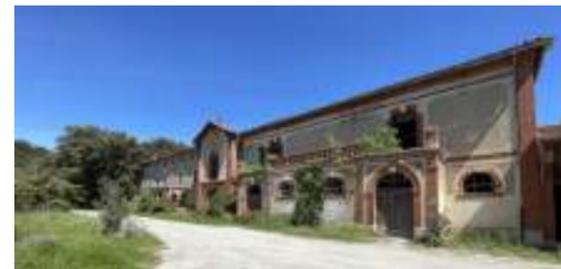
*Les logements ouvriers et le cinéma à l'abandon, photographie AARP, 2021*

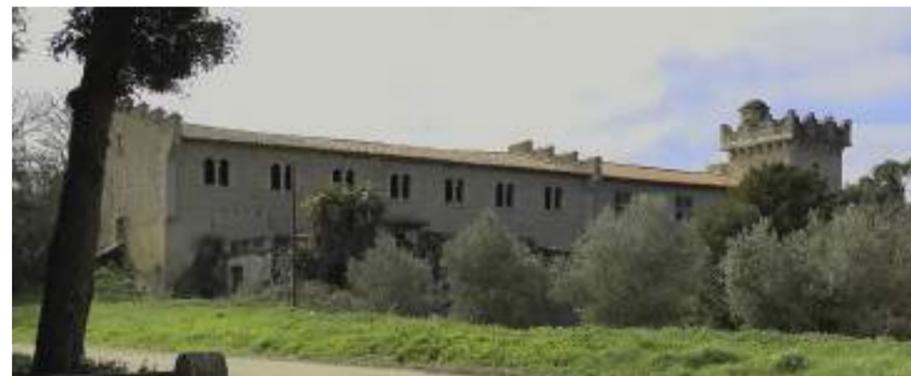
*Le jardin régulier est à l'abandon et des oliviers ont été plantés en bordure est*

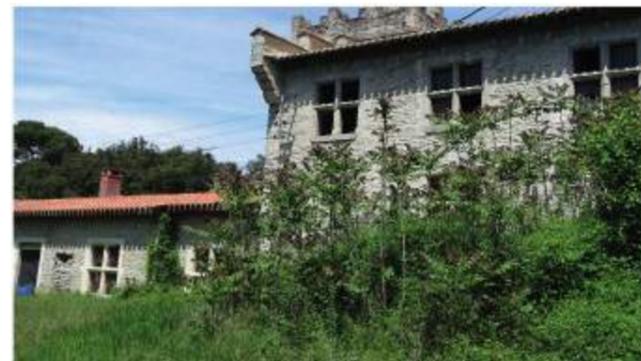
*Colonisation par les ailanthes*

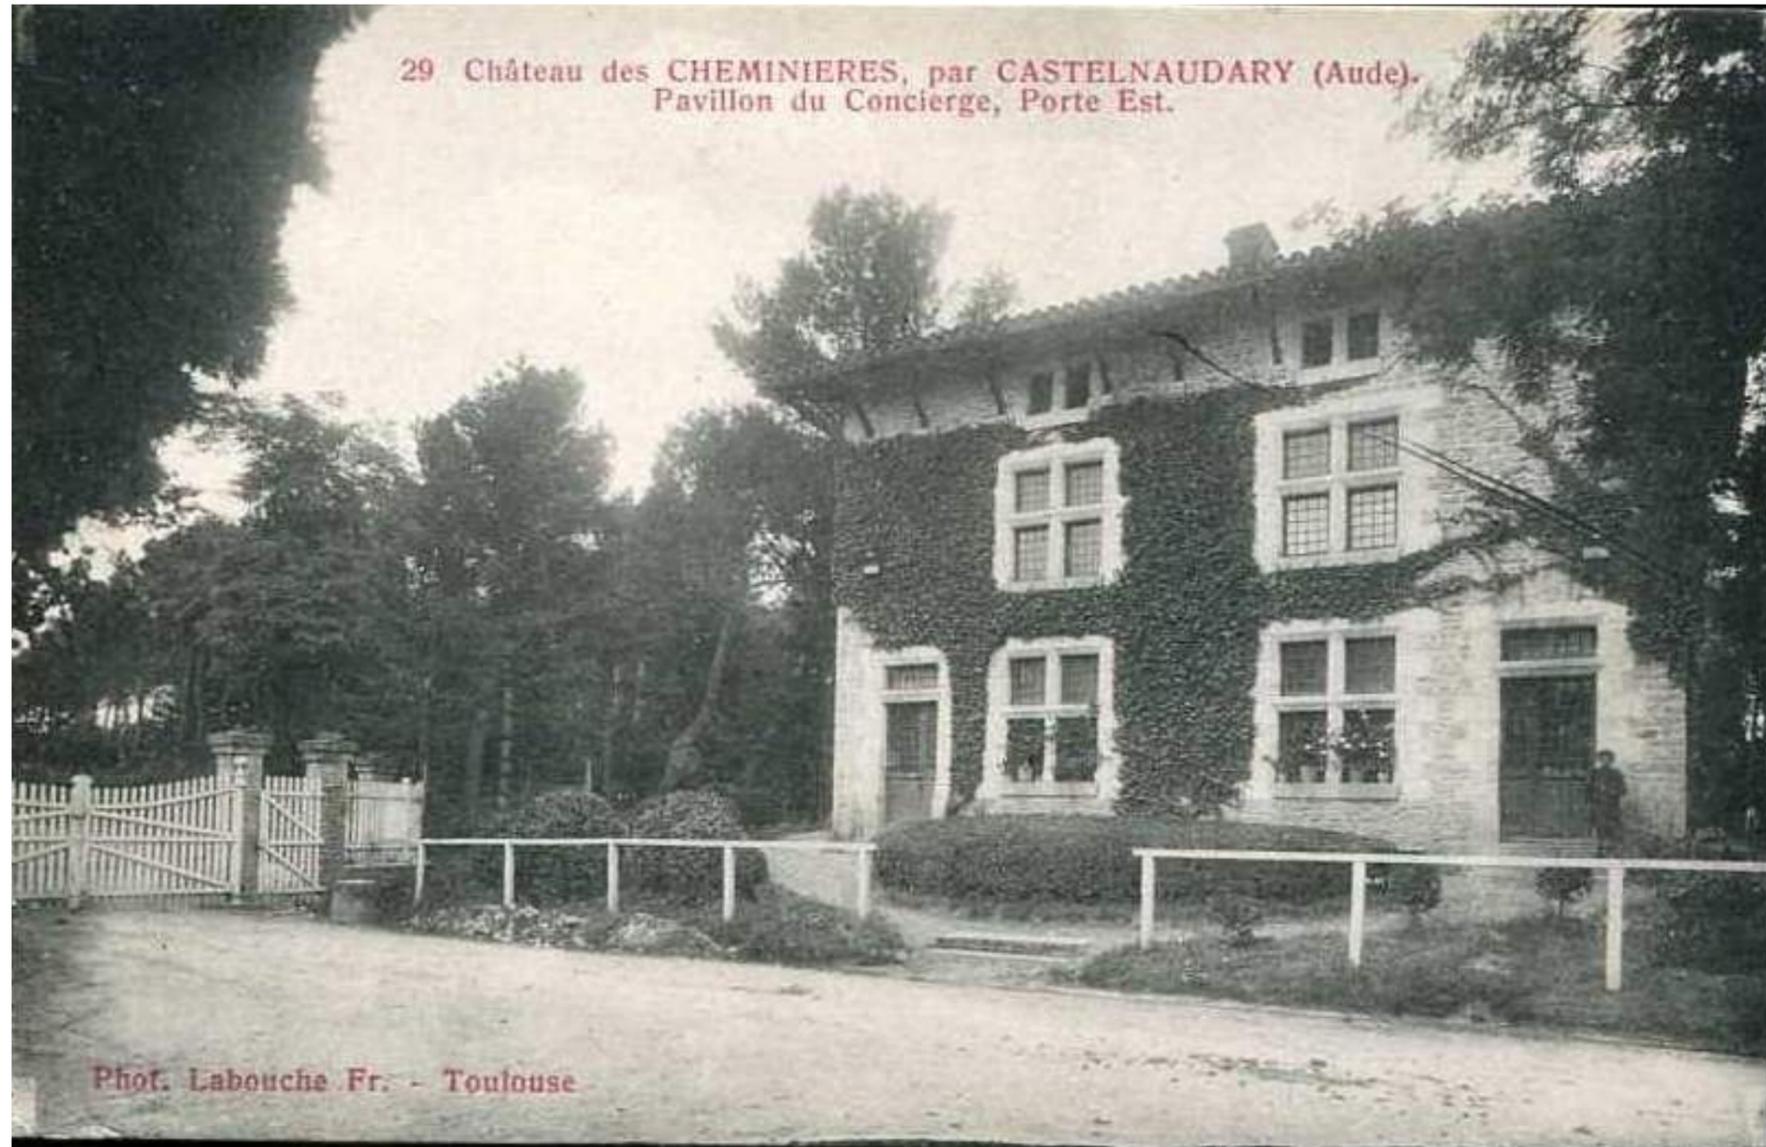
Manque d'entretien au point d'une procédure de péril.

Nous n'avons pu que constater les nombreux points de dégradations :

- Décollement de parement
- Coups de sabre en deux points au moins,
- Chute des tuiles de génoise
- Dégradations par végétation au sommet
- Ensemble des bâtiments pris par la végétation avec risque d'incendie
- Étanchéité à reprendre

- Perte irrémédiable du patrimoine
- Dégradation du pigeonnier (effondrement) et abandon

Protection MH à prévoir avec travaux d'urgence.

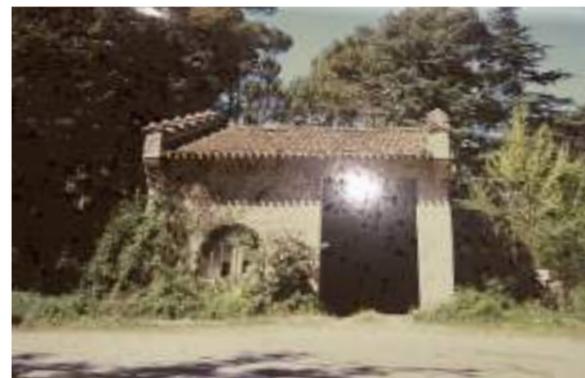
*La forge, à l'état d'abandon avant le changement de destination, 1985 ?, Archives de la Légion Etrangère*

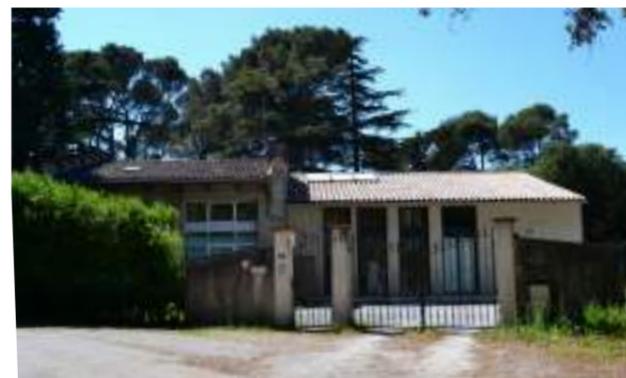
*La forge, transformée en logement individuel, photographie AARP, 2021*

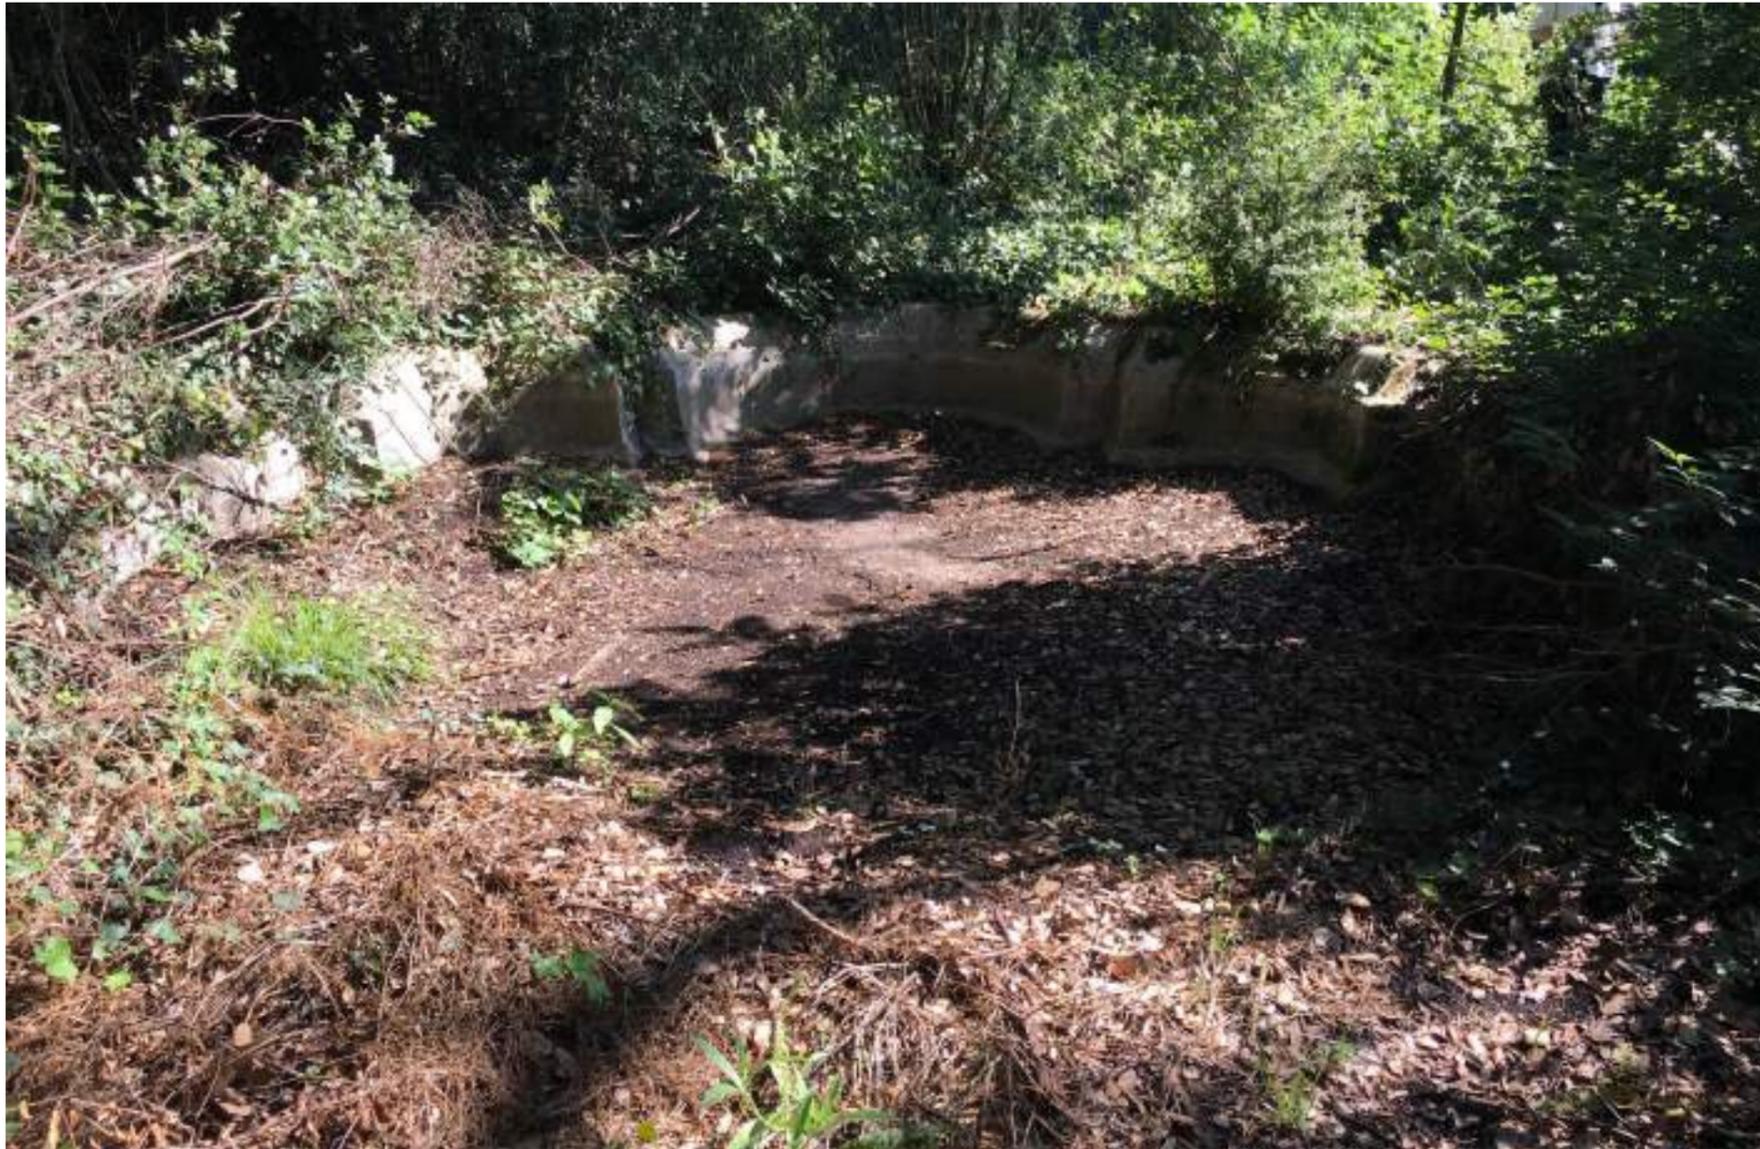
Aujourd'hui à l'abandon, l'ouvrage est encerclé par une végétation abondante. Aucune information sur cet élément n'est disponible.

*Bassin baroque, AARP, 2021*

**Intervention à prévoir**: restaurer ce bassin dans le cadre du projet sur l'hydrographie de l'ensemble. (Cf. cahier de recommandations paysagères)

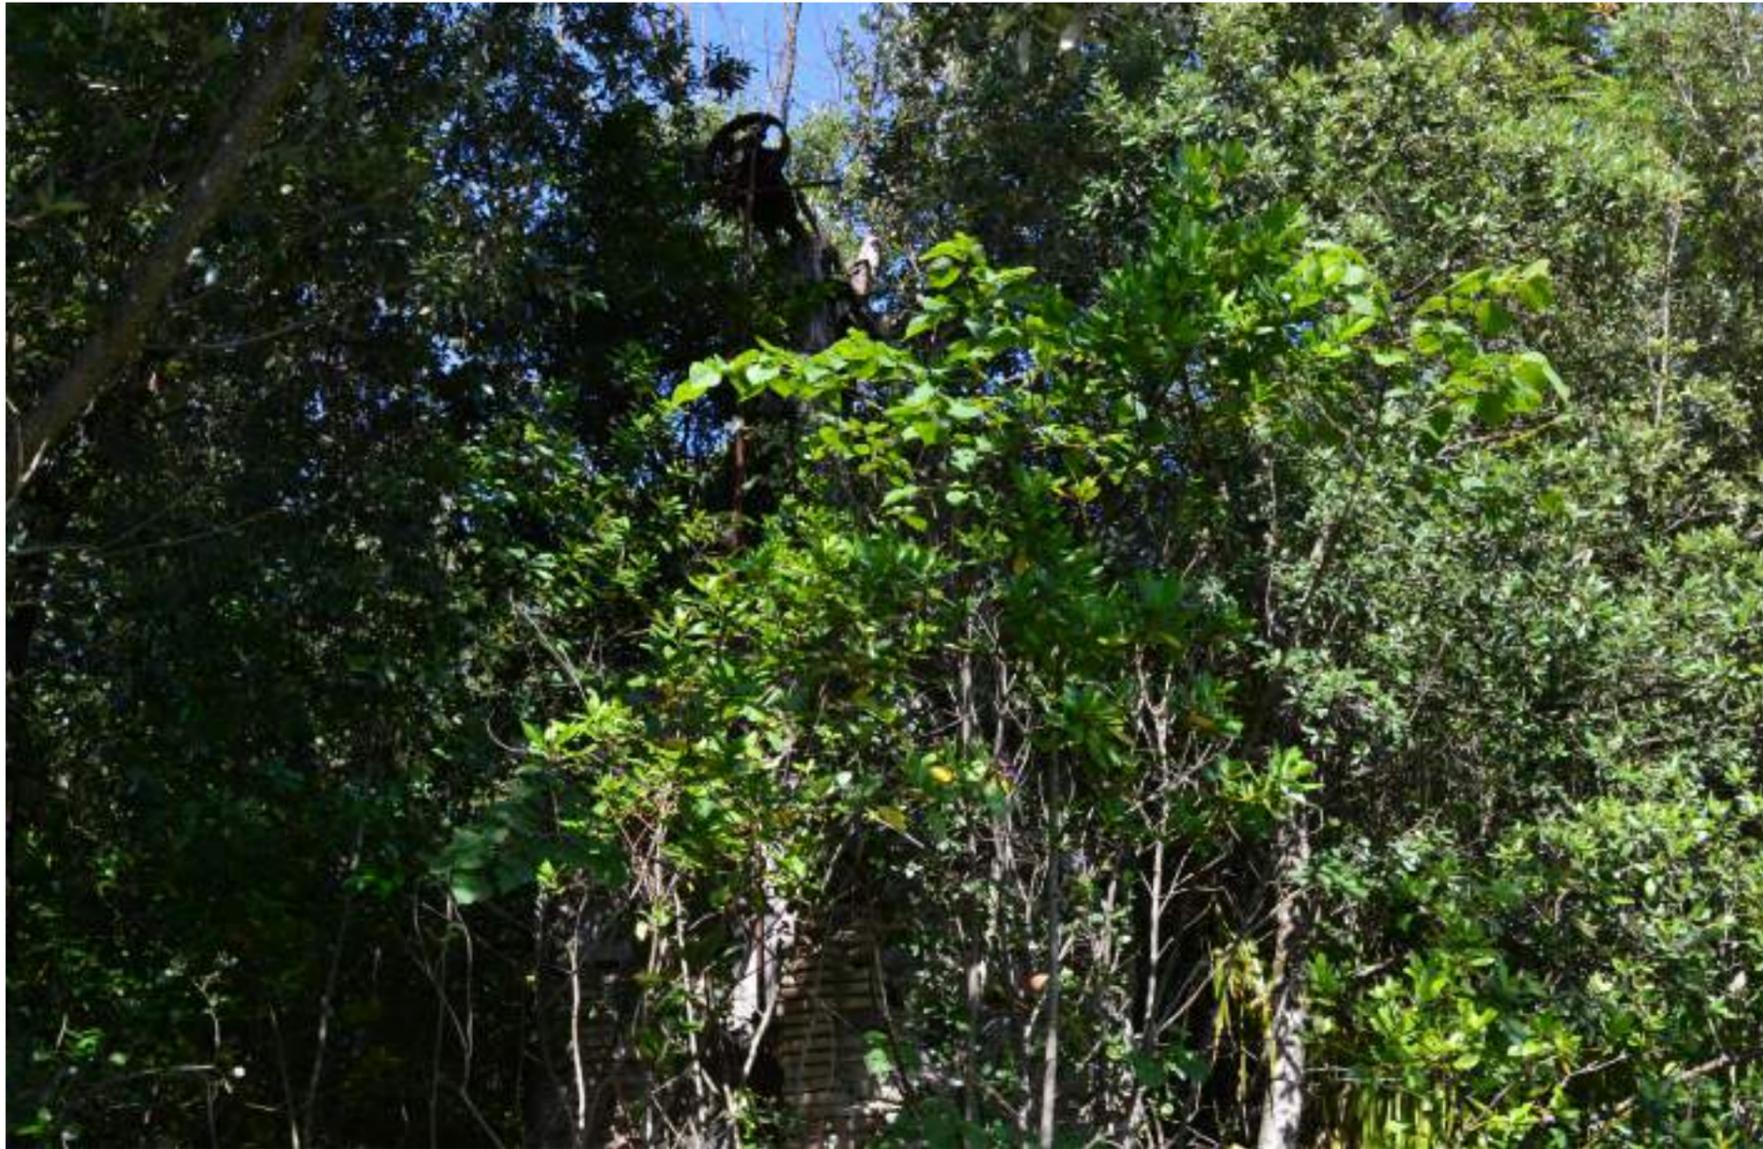
*Le moulin en bordure de l'Allée du Chalet Vert, AARP, 2021*

Aujourd'hui à l'abandon, l'ouvrage est entouré et couvert de végétation.

**Intervention à prévoir**: Faut-il restaurer ce moulin dans le cadre du projet sur l'hydrographie de l'ensemble ?
