# ATLAS D'ARCHITECTURE DES CHEMINIÈRES

## Site Classé Arboretum des Cheminières

COMMUNE DE CASTELNAUDARY

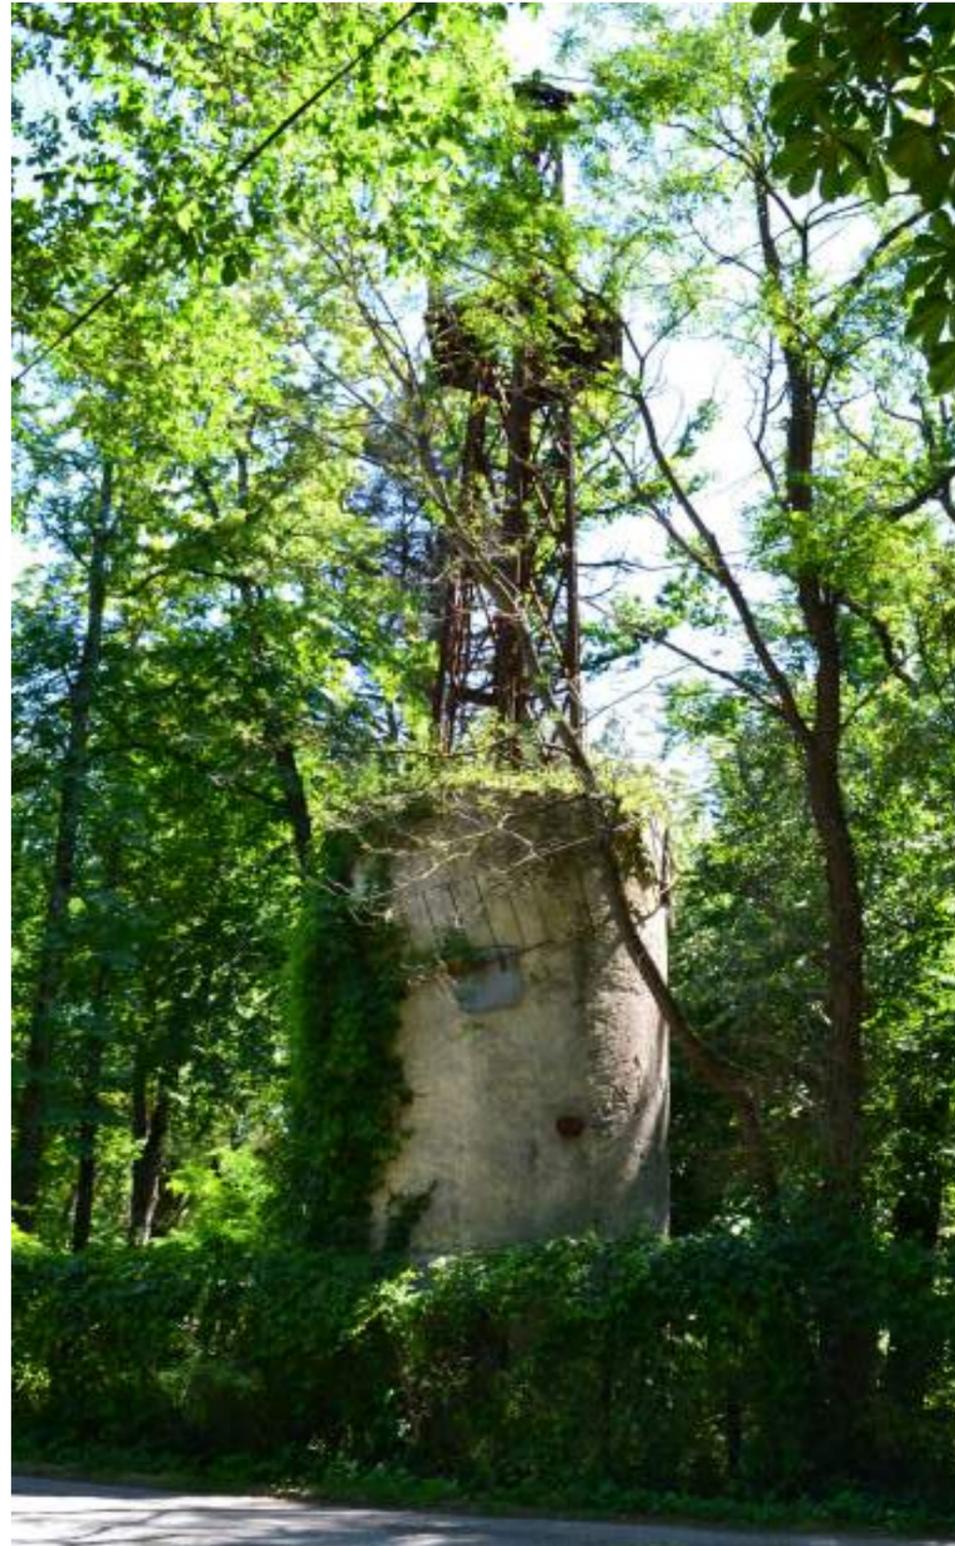
*Le moulin de la rivière anglaise, AARP, 2021*

**Intervention à prévoir:** Faut-il restaurer ce moulin dans le cadre du projet sur l'hydrographie de l'ensemble ?

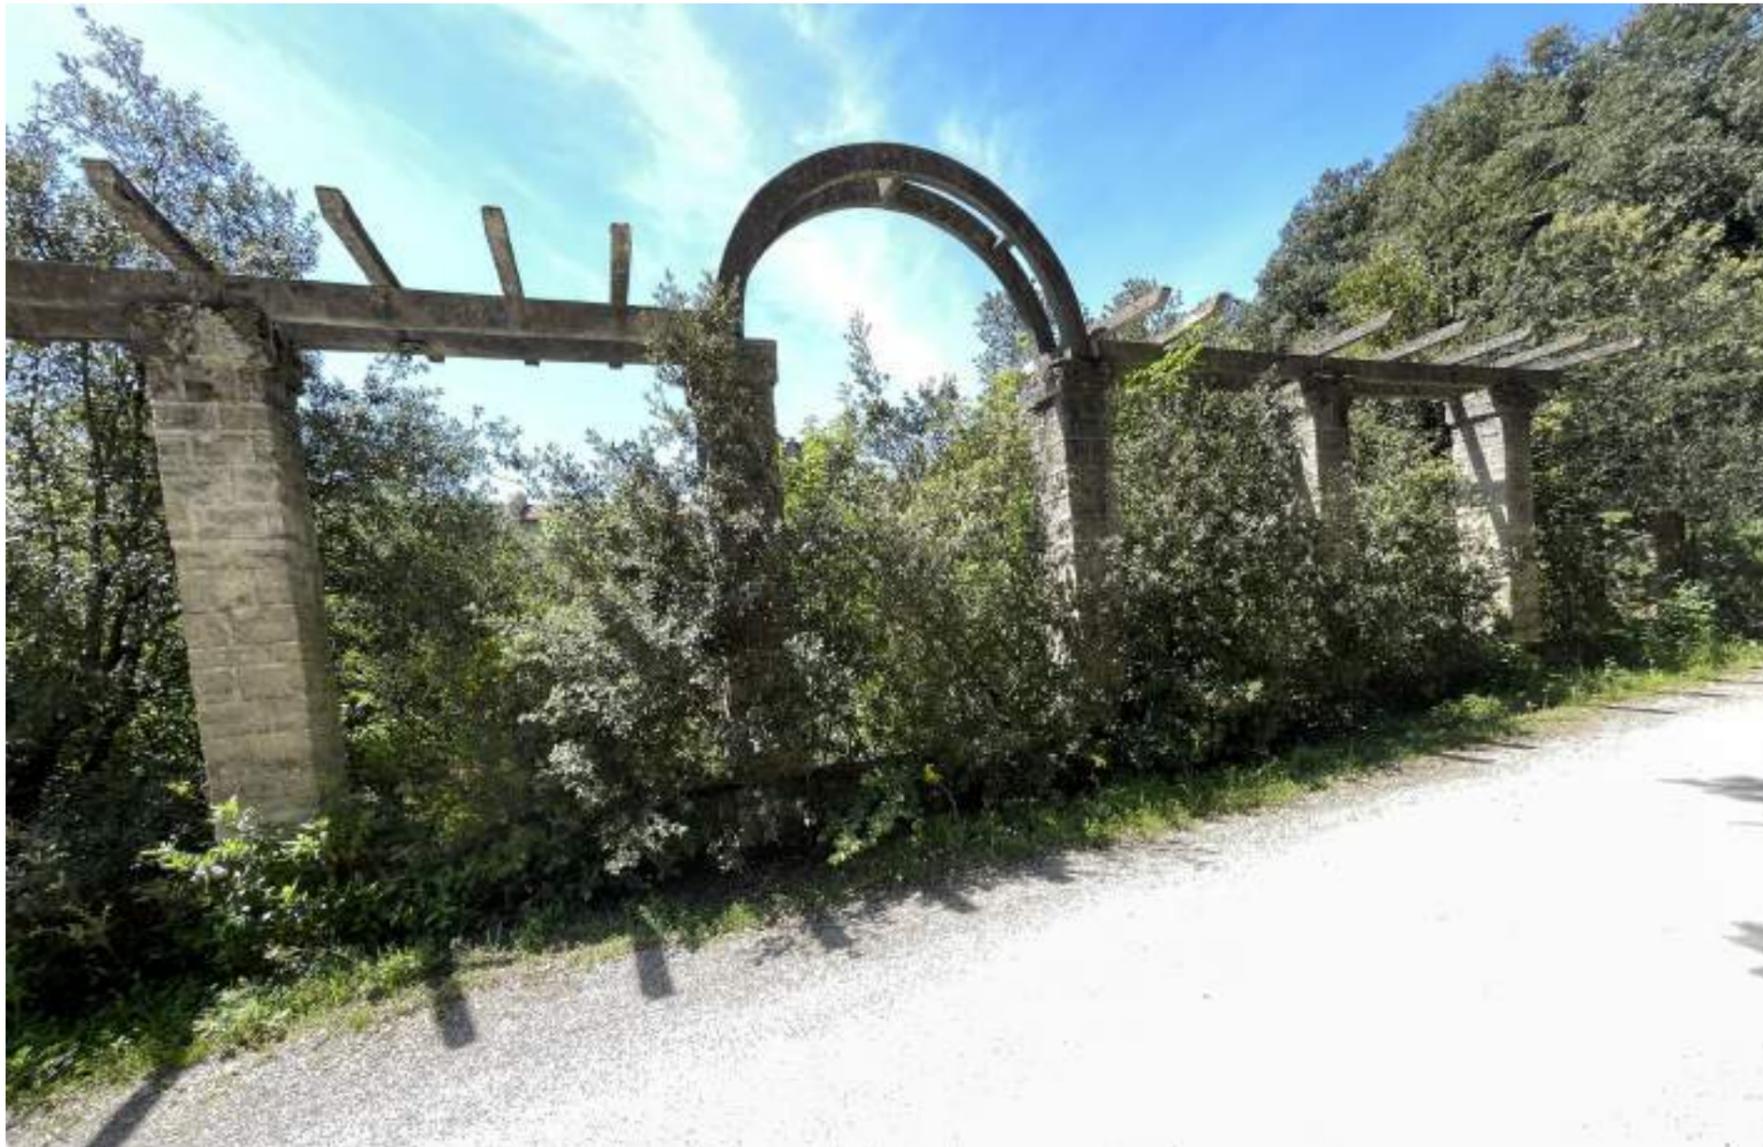
La pergola, photographie AARP, 2021

**Intervention à prévoir:** Dégager et restaurer cette pergola.

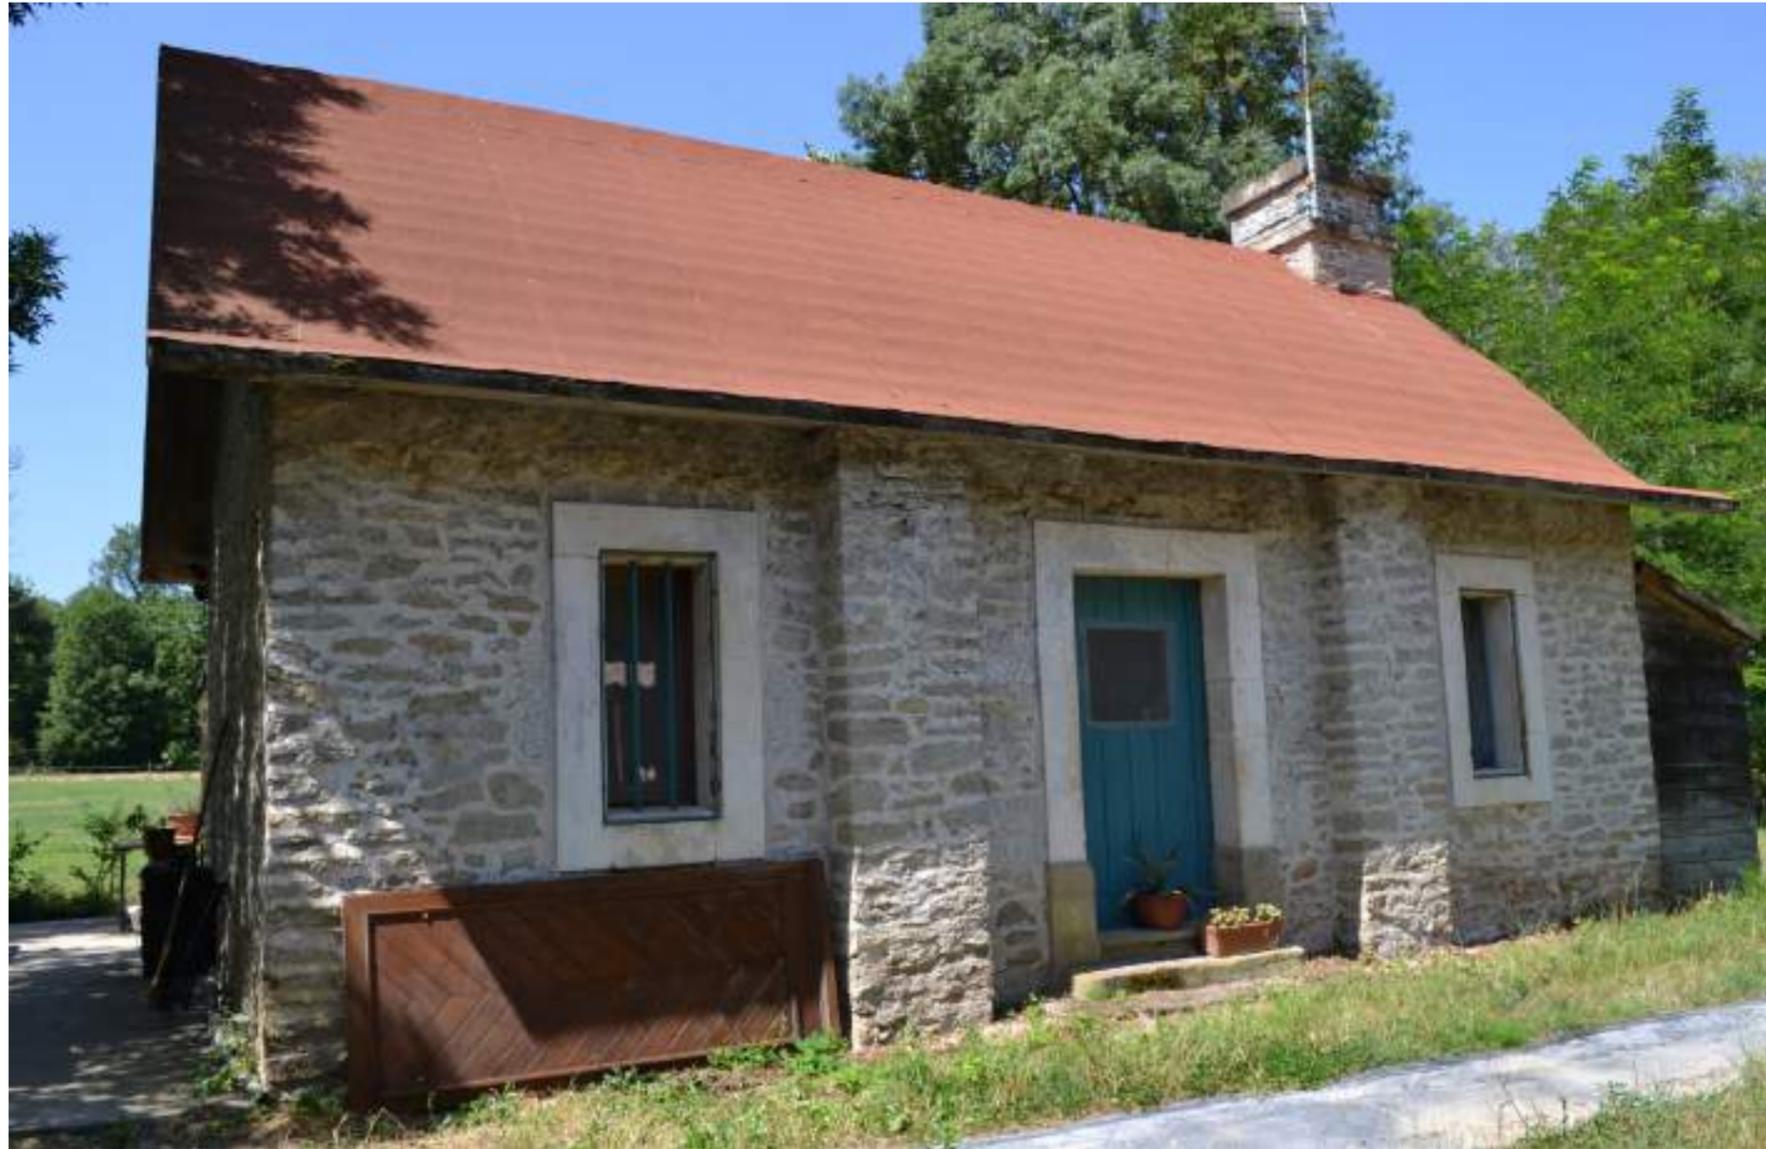
La maison du puits, photographie AARP, 2021

Toiture dégradée à reprendre.

Rendre à ce bâtiment la fonction d'origine dans le cadre d'un plan d'aménagement sur l'hydrographie : aujourd'hui il s'agit d'une habitation, il paraît peu concevable d'en modifier l'usage, une opportunité éventuelle pourrait être la remise en état fonctionnelle du système d'alimentation tout en maintenant l'usage actuel

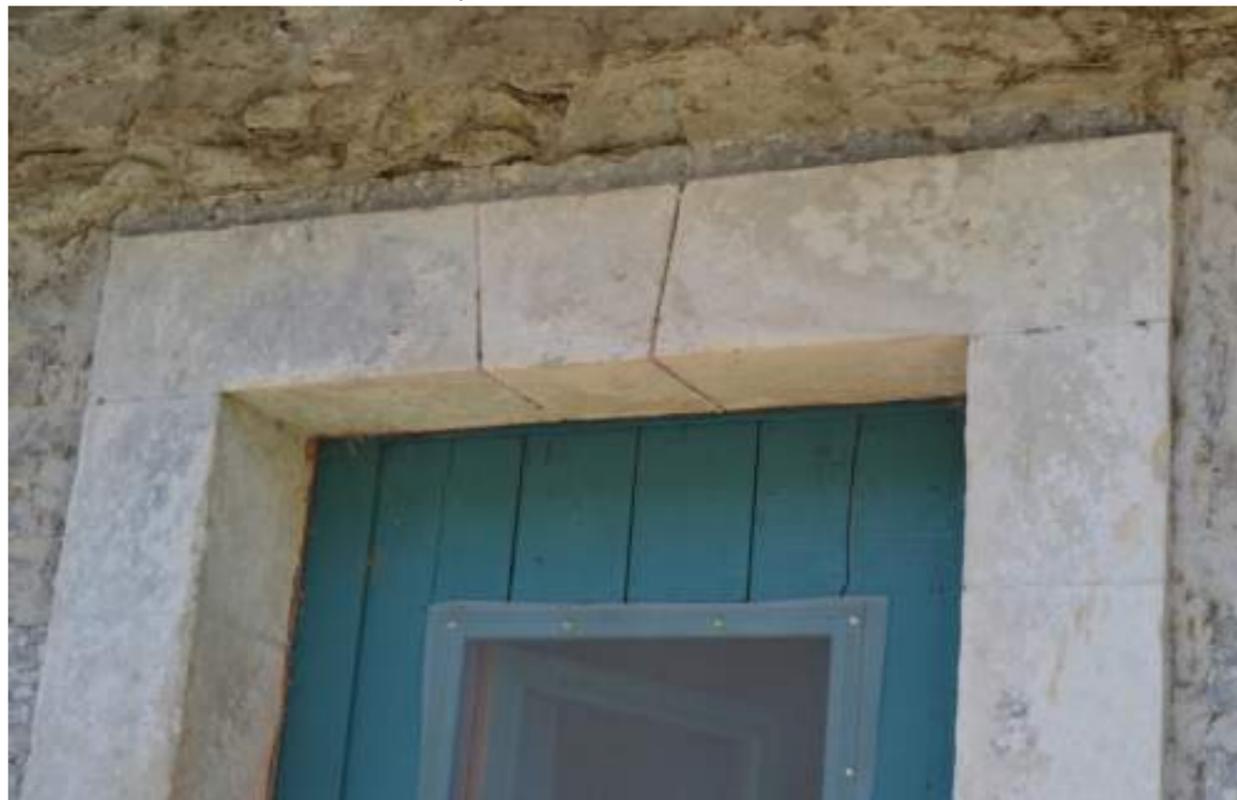
Détail de la sablière en béton courbé

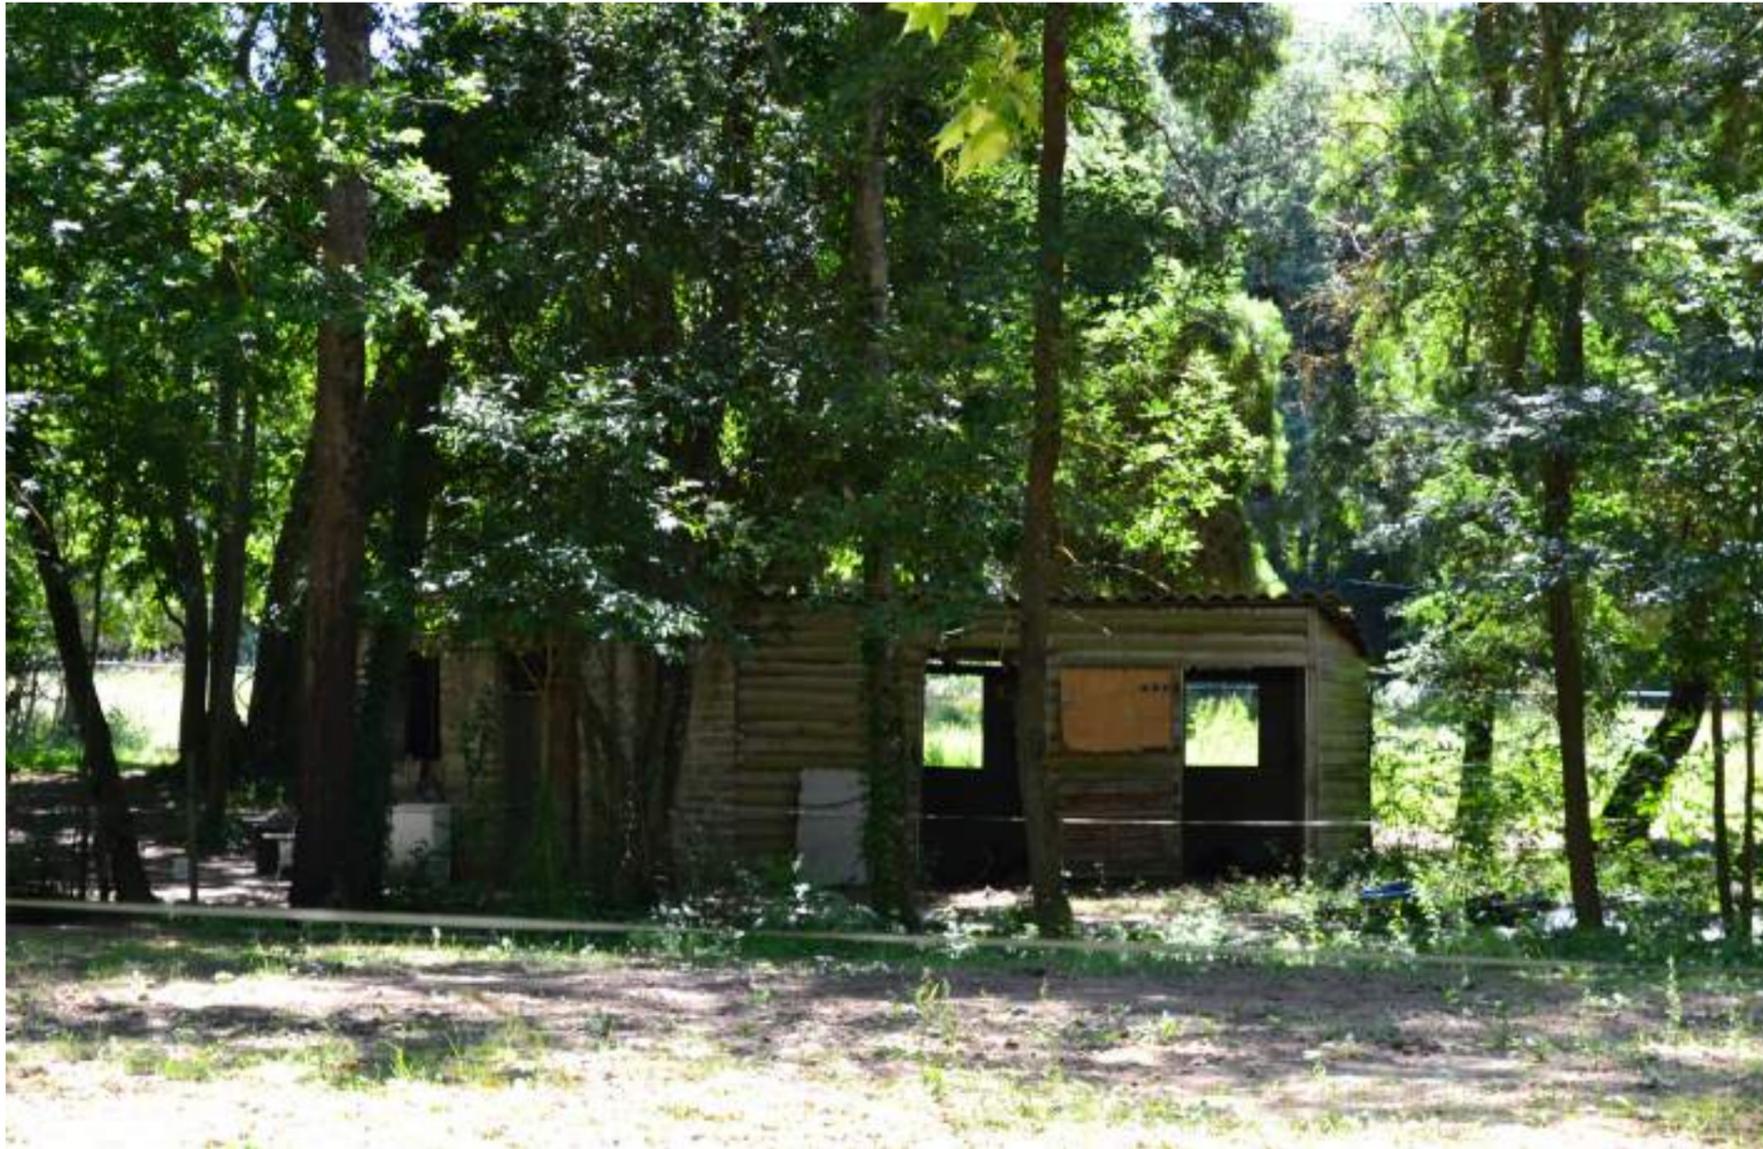
*La cabane en pierre, photographie AARP, 2021*

A restaurer dans le cadre d'un plan d'ensemble.
