## **La problématique de l'amiante : Témoignage du Maître d'Ouvrage**

Aléa rencontré dans une démolition : découverte non diagnostiquée et les conséquences

Une Tour Athos, 41 logements, 10 niveaux, construction de 1974, en cœur de quartier avec des voisins, du public et un parking fréquenté.

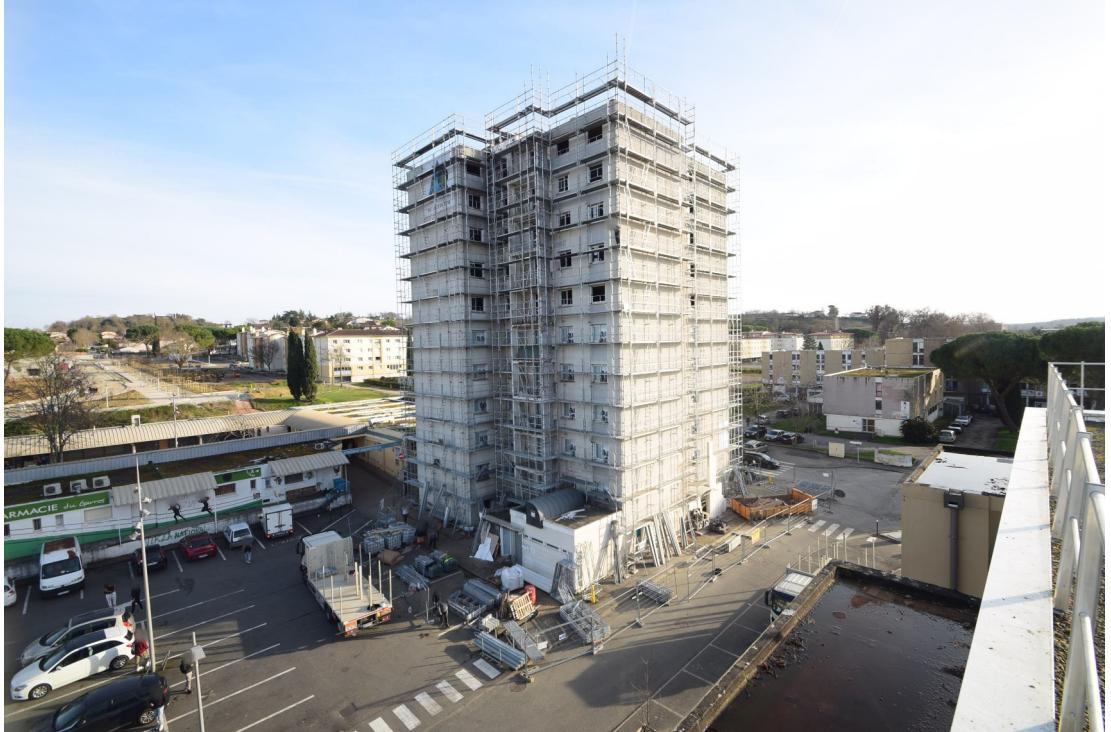
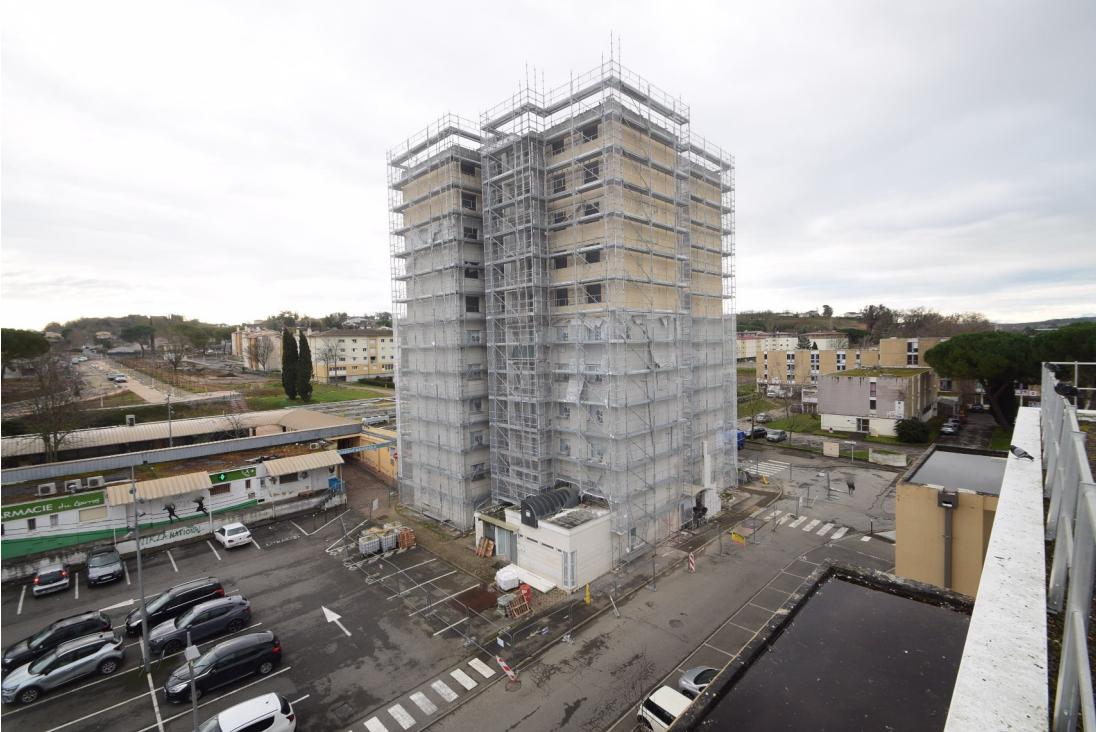
**Tour Athos**  
Place de la Fontaine  
Quartier du Garros

Découverte sous l'isolation thermique par l'extérieur de faïence avec de la colle amiantée sur une surface de 250 m<sup>2</sup> environ. Le chantier s'arrête pendant plusieurs mois. Le plan de retrait est à revoir.

- Un arrêt de chantier de 4 mois
- Un avenant en plus value à la charge du Maître d'Ouvrage, l'Office : 411 000€ dont 250 000€ pour le retrait des matériaux amiantés non diagnostiqués
- Une modification au Plan de Retrait
- Un changement de la méthode de déconstruction au profit d'un abattage complet sans écrêtage pour compenser le retard et respecter le calendrier imposé dans la Convention ANRU
