Evolution de la pollution de la nappe

CLIC Juin 2008

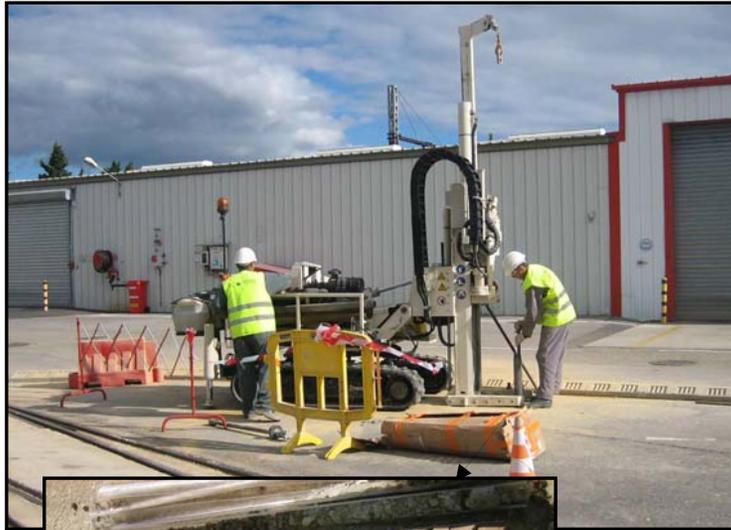
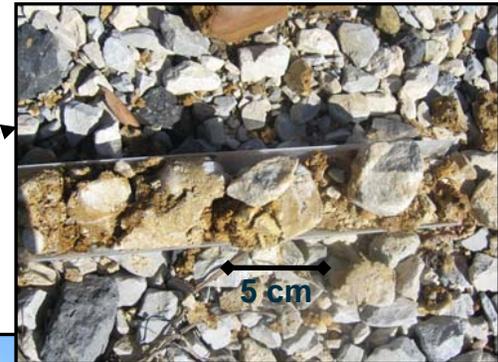
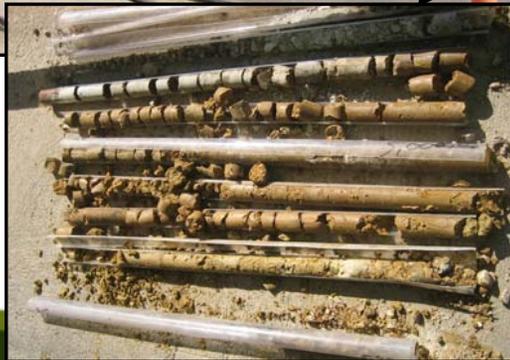
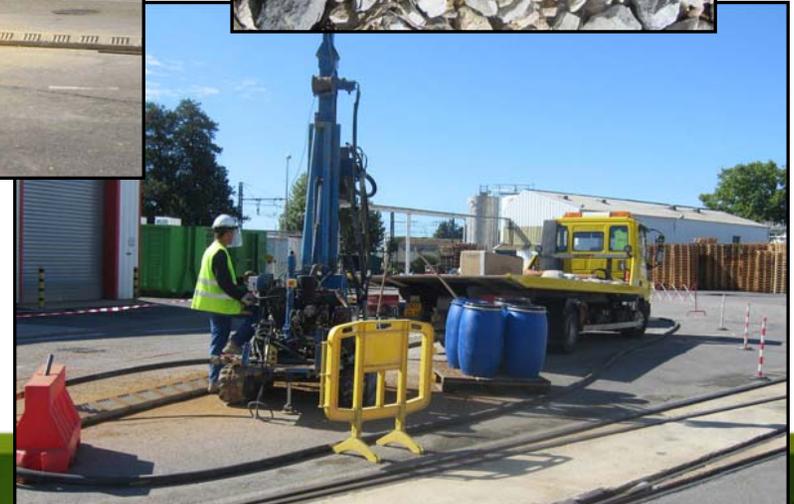
DETAILS DES INVESTIGATIONS en 2006-07

- Analyses : EN ISO 6469, EN ISO 10382, EN ISO 11369, DIN 38407 F4
- 27 sondages de sols, 3 profondeurs d'échantillonnage
- Installation de 2 piézomètres supplémentaires sur site

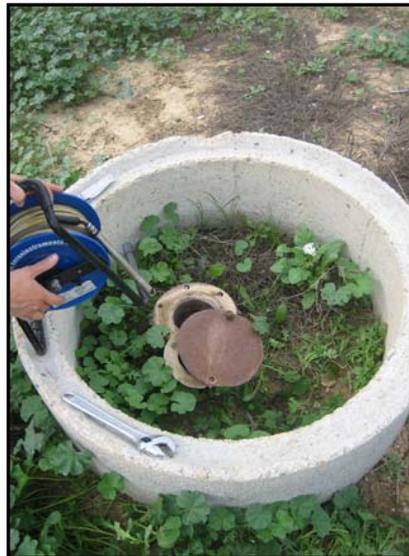
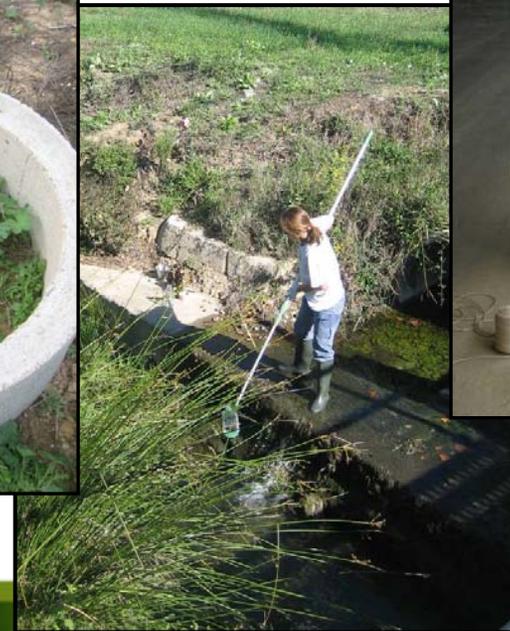
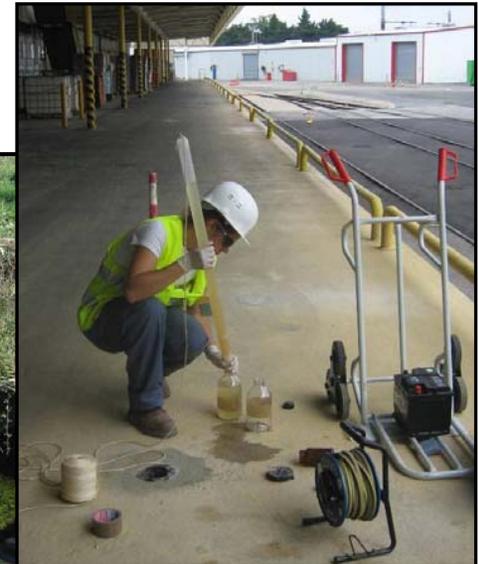
DETAILS DES INVESTIGATIONS

- 14 prélèvements d'eau souterraine sur site et hors site
 - Nivellement de 18 ouvrages
 - Levé piézométrique de 30 ouvrages
- Étude du Razil : 18 échantillons d'eau de surface sur 2 campagnes
- Étude d'autres voies de transfert potentielles : eaux pluviales, eaux usées sanitaires et sédiments du ruisseau
