Pôle Energies Renouvelables
Centre d'Ingénierie Hydraulique

DOSSIER D'EXECUTION

GEDRE : AVARIE POST CRUE

REHABILITATION DES PRISES D'EAU DE TOUYERES, MAILLET, AGUILA ET DU SIPHON D'AGUILA

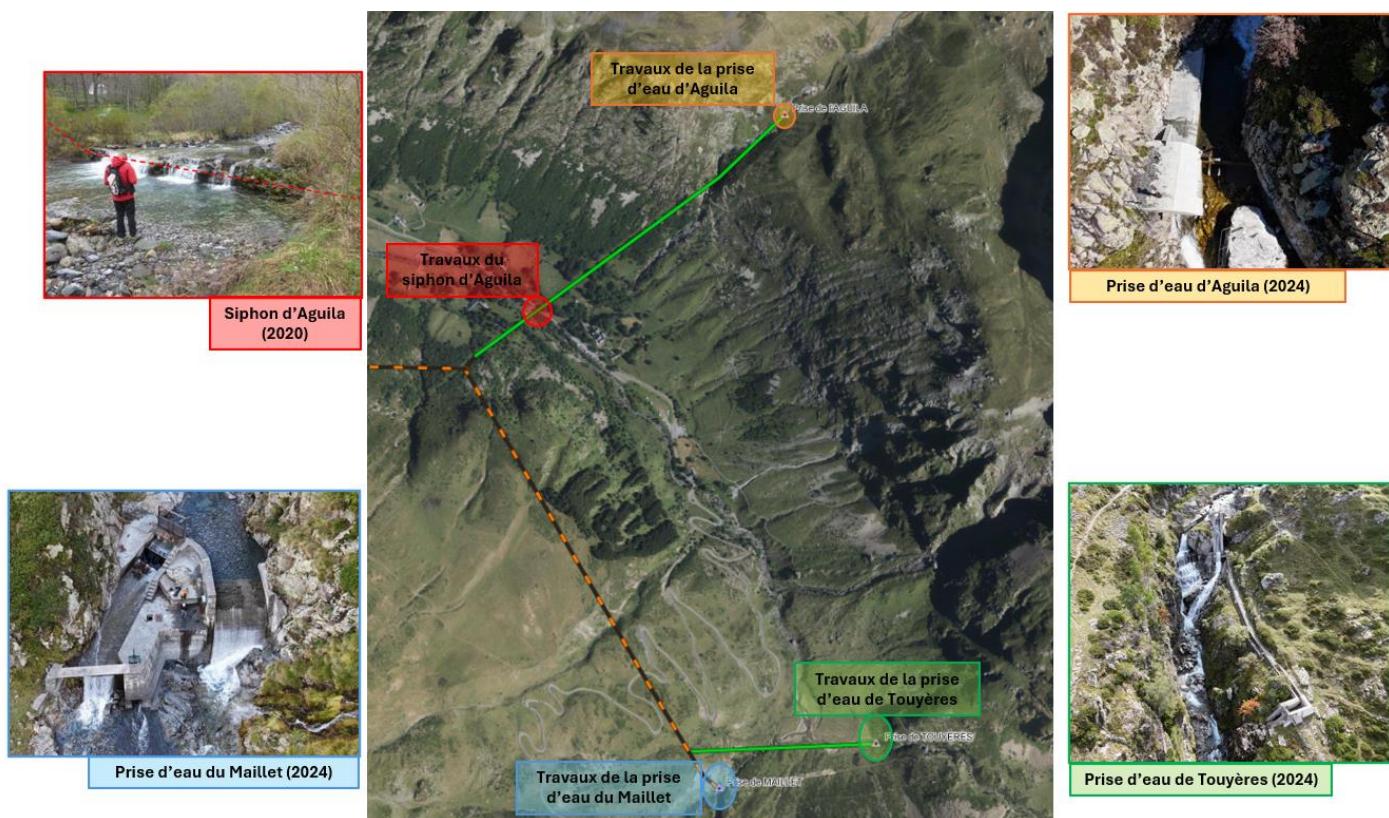
Figure 6 : Localisation des différentes zones de travaux (photos post crue septembre 2024)

- La prise d'eau de Touyères : réparation du génie civil et remplacement de la vanne de chasse principale, évacuation des blocs rocheux présents à l'arrière de l'ouvrage voûte²,
- La prise d'eau du Maillet et d'Aguila : réparation du génie civil,
- Le siphon d'Aguila : remplacement par dérivation du tronçon passant sous la départementale et le Gave.

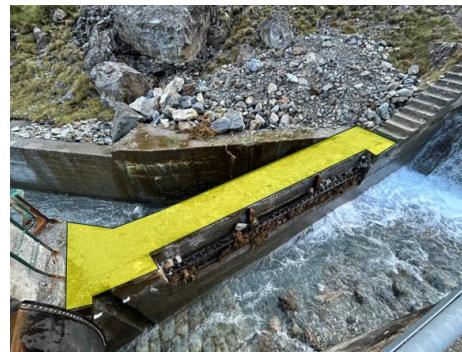
Figure 20 : Représentation schématique de l'emprise du nouveau radier béton (source Getec)

L'intégralité de la surface de la dalle béton sera remise en état et la main courante sera reconstruite à l'identique.

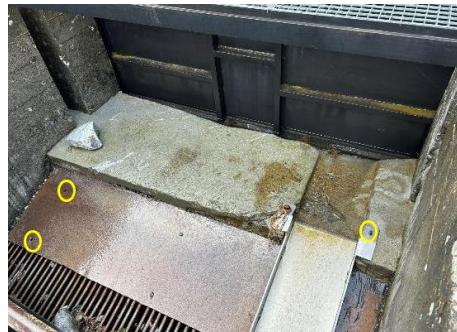
Des points de fixation de la goulotte et de la tôle de protection à l'aval du seuil sont à reprendre. Les fixations absentes de la tôle de protection seront remplacées à l'identique. La fixation absente en tête de la goulotte sera reprise par la soudure d'un plat sur la tige filetée dont le filetage est presque absent.

Figure 32 : Localisation des fixations à reprendre (source Getec)

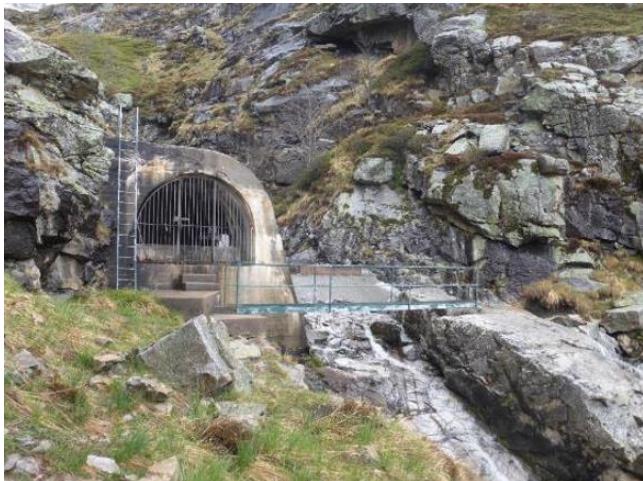
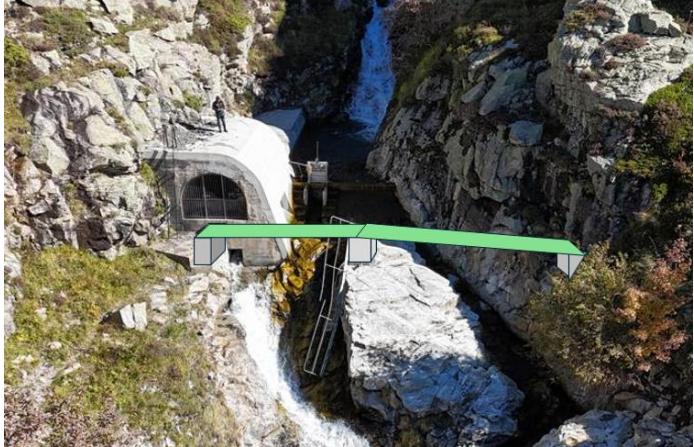
Figure 36 : Passerelle détruite lors de la crue & Schéma de principe de la future passerelle (Source Getec)

La pérennisation de l'accès à la prise d'eau consiste en la construction de deux passerelles entre la berge rive gauche (fin du sentier actuel) et la rive droite en aval de l'ouvrage voute. Cette solution permettra d'accéder à la prise d'eau en toutes conditions de débits.

Cette solution nécessite la construction de deux culées et d'une pile centrale. Côté rive gauche, la culée sera construite au niveau de l'affleurement rocheux mis à nu par la crue. La culée aura une hauteur moyenne d'environ 1 mètre, la géométrie de la culée sera adaptée à la forme du rocher afin de diminuer les volumes de déroctage. La culée sera réalisée en béton armé, elle sera ancrée au rocher. Côté rive droite, la culée sera construite sur le génie civil existant. Elle y sera ancrée par scellements sur le béton existant. La passerelle sera positionnée au niveau du radier de la voute. Cinq marches d'escalier seront créées en béton armé pour permettre d'accéder aisément vers le siphon côté aval.

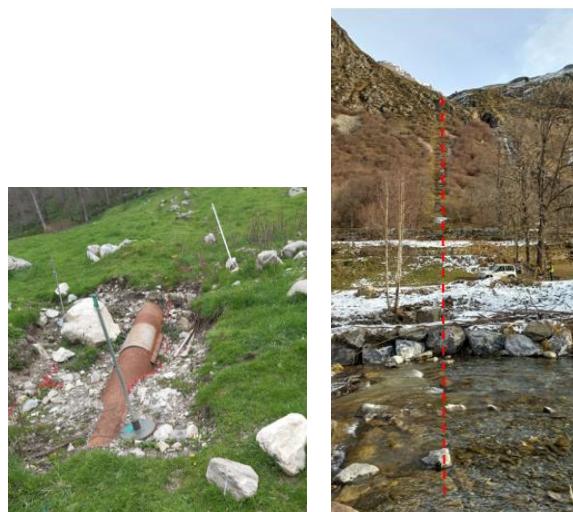
Figure 41 : Trappon de visite existant et Tracé du siphon (vue depuis la RG vers la RD)

L'état actuel du siphon nécessite le remplacement d'un tronçon de 60ml de siphon. Ce tronçon est situé en rive droite de la RD922 et le point bas de vidange.

Des trappons de visite seront mis en place au niveau de regards. Un sarcophage béton destiné à protéger le tube sera installé.

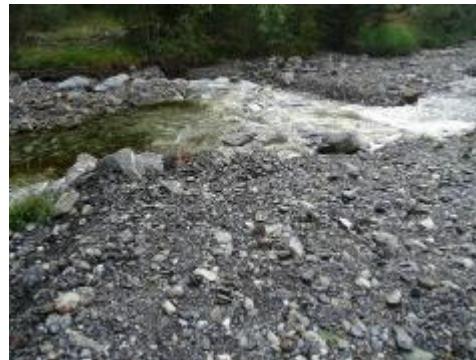
Figure 51 : Siphon d'Héas (source Parçan-été 2025)

La conduite traverse ensuite la vallée d'Héas sous forme d'un siphon qui passe sous le Gave d'Héas. Au droit du siphon, les berges étaient occupées par des saulaies arbustives et de mégaphorbiaies en 2020. Suite à la crue de 2024, les berges ont été recouvertes de galets et une partie des arbres arrachée.
