# Une trajectoire immobilière pour les sites de SAINT AFFRIQUE et MILLAU

Octobre 2023

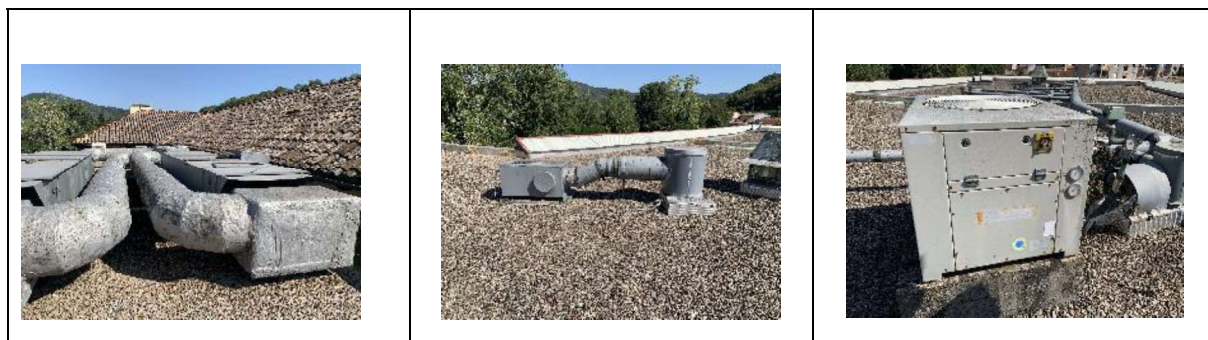
Les cuisines, les chambres et certains locaux spécifiques sont équipés de caissons d'extraction simple flux.

Ainsi, on retrouve la présence d'entrée d'air au niveau des menuiseries des chambres et des bouches d'extraction dans les salles de bains.

Le remplacement des CTA par des centrales doubles flux à récupération d'énergie est à prévoir.

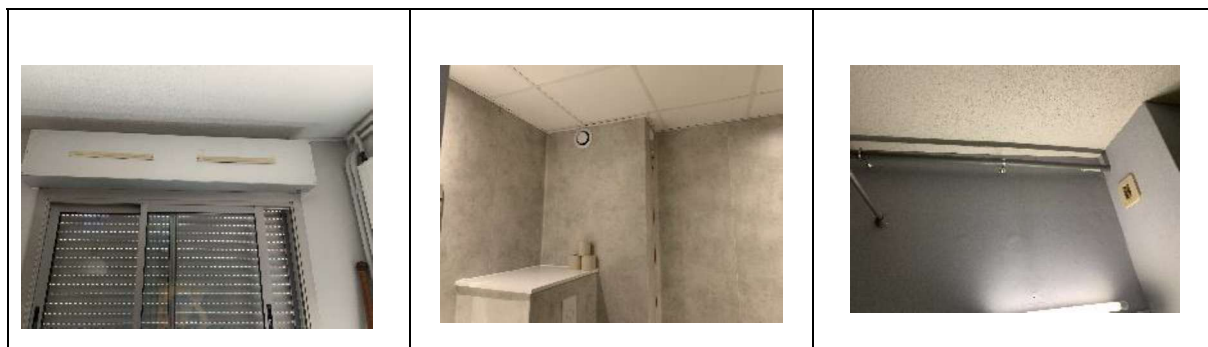
A noter que certaines zones tel que l'internat ne sont pas traitées en ventilation. Elles devront donc être remise aux normes afin d'assurer un renouvellement d'air hygiénique.

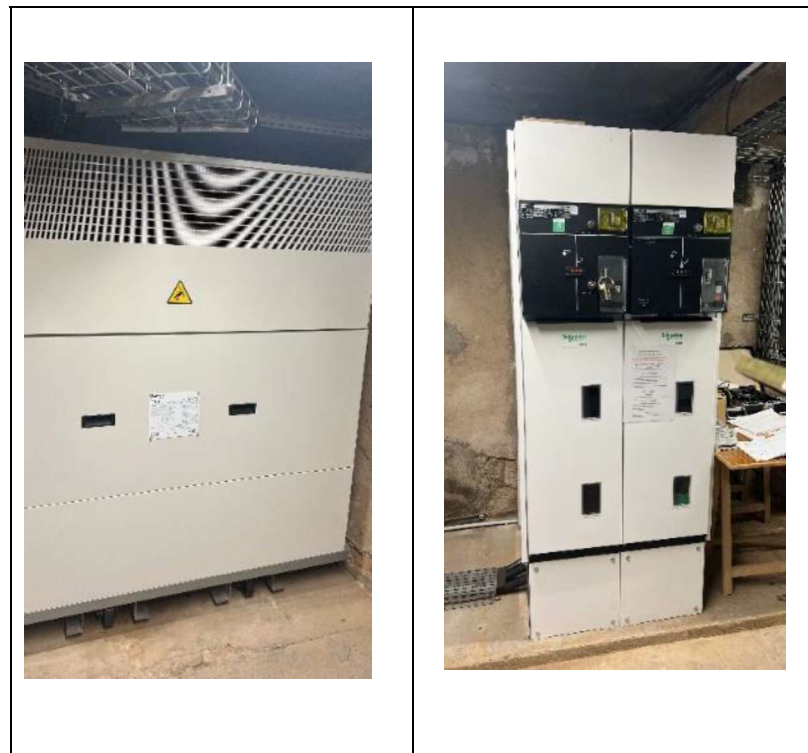
Les installations de transformation HTA/BT sont récentes. La source du bâtiment ST AFFRIQUE est constituée d'un transformateur de 400 kVA datant de 2021.

Les cellules HTA du poste datent de 2021. L'ensemble des installations sont repérées. Le régime de neutre du site est IT.

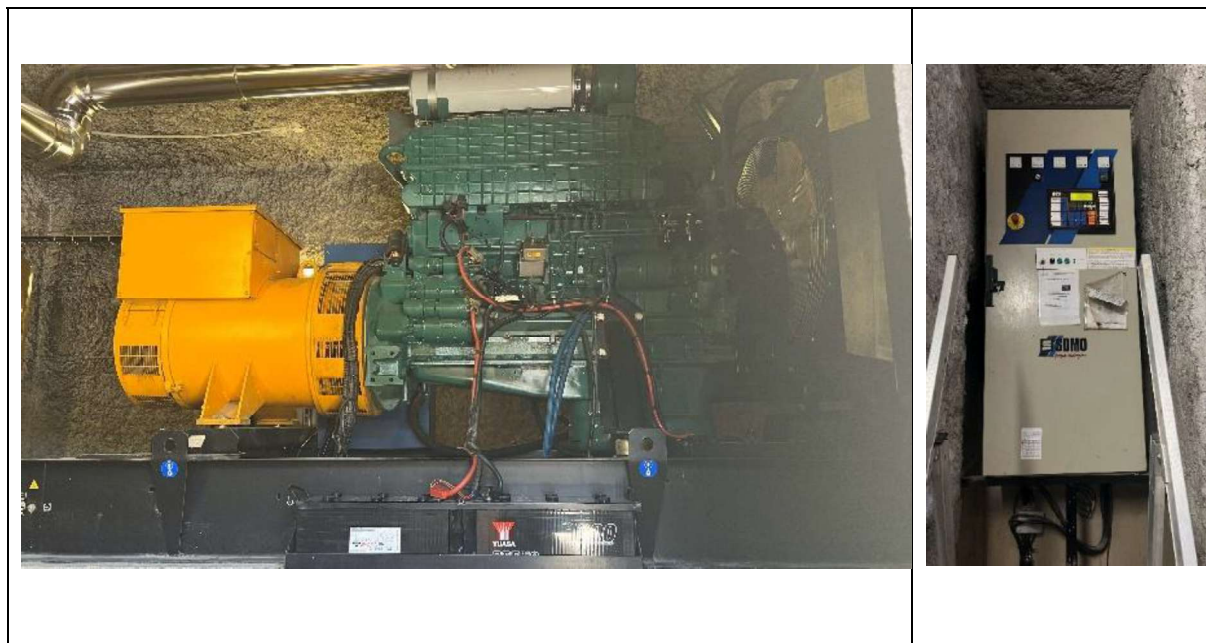
L'armoire des installations secourue est située à proximité du groupe. Elle dispose d'un inverseur de source qui reçoit d'une part l'alimentation générale reprise depuis l'AGBT du poste de transformation et d'autre part l'alimentation du GMTG.

En aval de cet inverseur de source se trouve les disjoncteurs généraux d'alimentation des différents bâtiments de l'établissement et notamment Bat A et Bat D.

L'installation a connu des problèmes significatifs de surchauffe pendant l'été 2022 laissant l'hôpital sans protection.

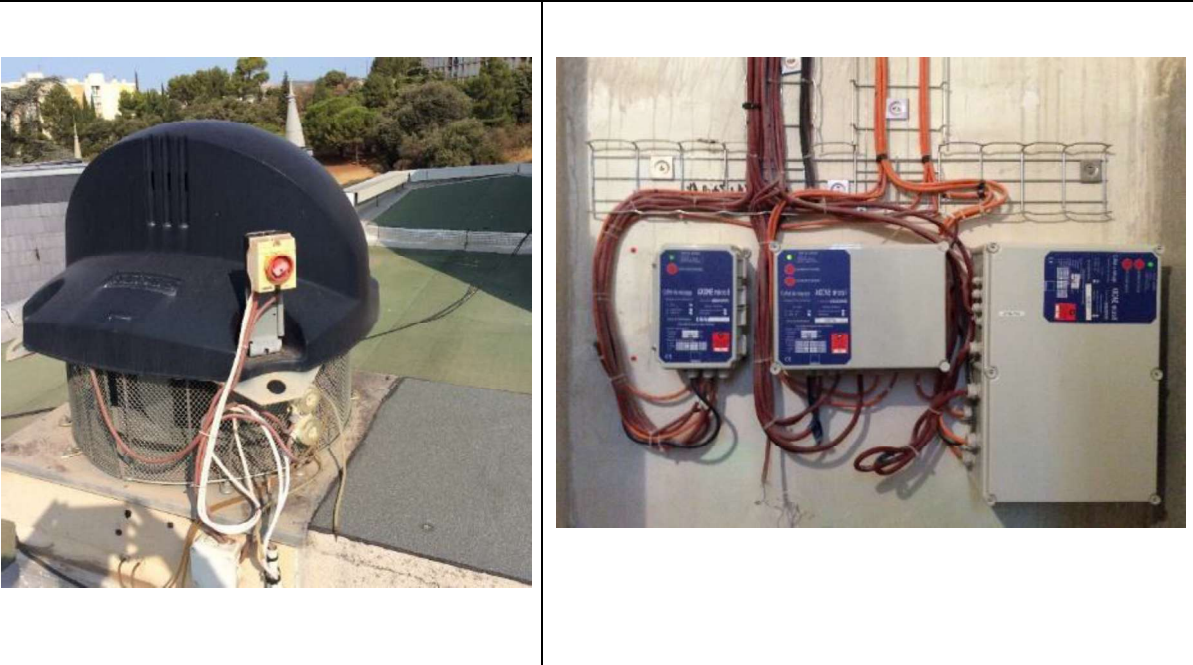
Les alimentations des tourelles de désenfumage sont alimentées directement depuis le TGBT en amont de l'interrupteur général.

La réglementation nécessite de créer un Tableau Général de Sécurité (TGS) dans un local dédié de degré CF1h00.

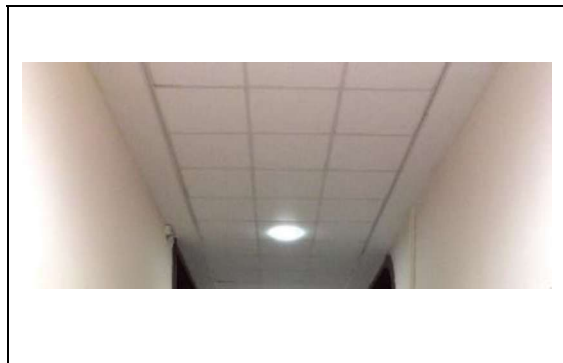
Les luminaires du site sont dans leur globalité vétustes et d'origine de construction du site. En effet, une grande partie des locaux est équipée de plafonniers à tube fluorescent de technologie T8. Une partie des luminaires est cassée ou ne dispose plus de source lumineuse fonctionnelle. Quelques locaux sont équipés de dalles LED.

L'éclairage des locaux est piloté par des interrupteurs, ce qui est énergivore notamment dans les circulations. Un remplacement des éclairages par des luminaires LED est en cours.

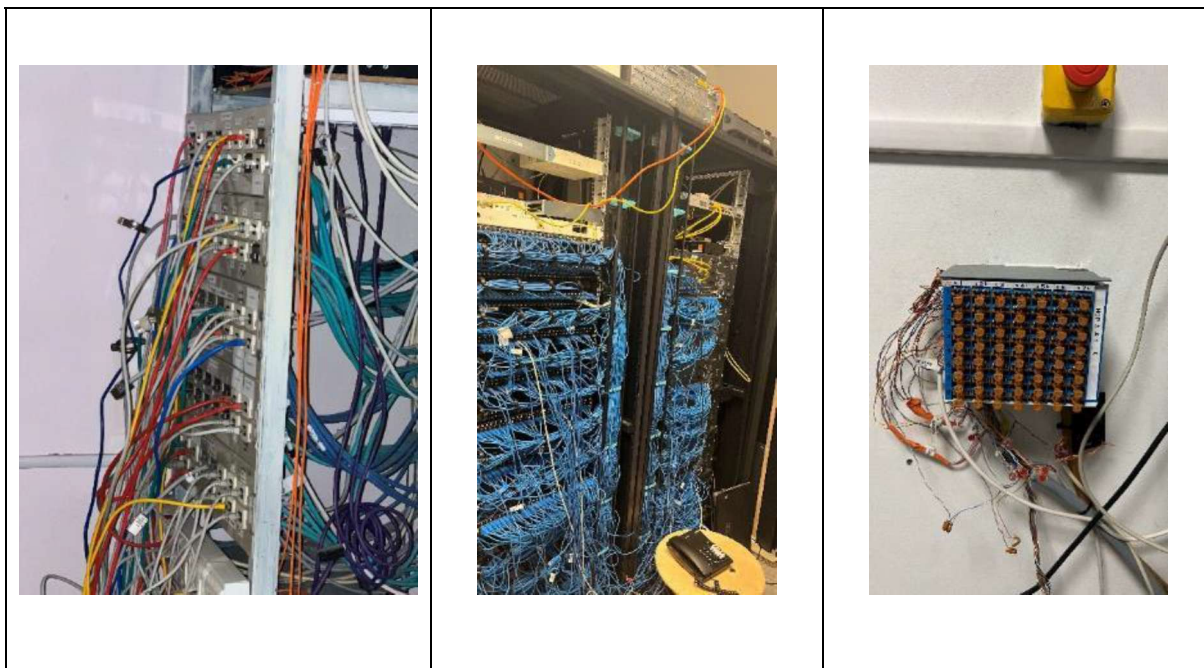
Cette installation permet d'assurer la liaison informatique avec les bureaux du service administratif. Le Bâtiment dispose à ce jour d'une fibre et une deuxième en secours est en cours d'installation. Le précâblage VDI est un mix de câble de différente génération. Cat 5E et CAT 6. Ce mix peut être à l'origine de lenteur de réseau interne. La fibre optique de secours est installée dans la même gaine que la fibre d'origine.

Le risque est que si cette gaine est sectionnée la fibre de secours ne servira à rien. L'installation téléphonique est existante elle est assurée au moyen d'un autocom.

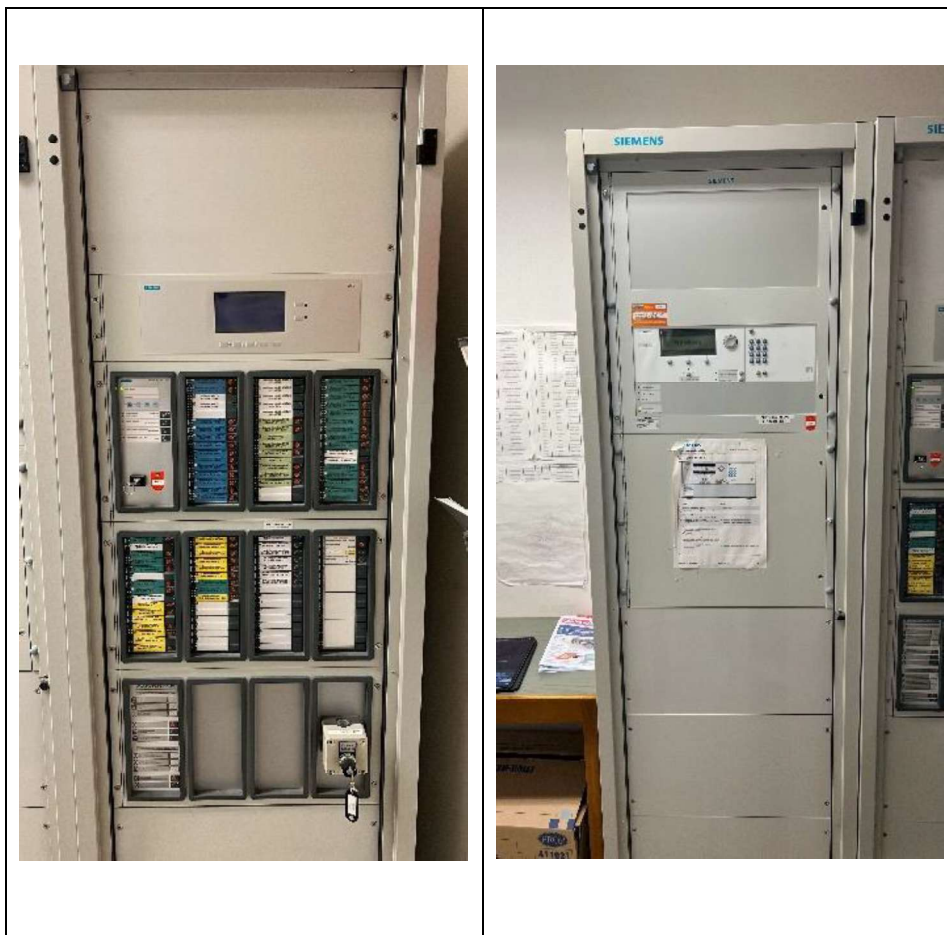
Le bâtiment A dispose d'une centrale SSI de catégorie A de type SIEMENS de génération récente comprenant :

Les détecteurs automatique incendie ionique d'ancienne générations équipées de pastilles de détection radioactives ont été remplacées par des nouveaux détecteurs de type thermo-vélocimétrique.

- ✓ Le site n'est pas couvert entièrement par la détection incendie ;
- ✓ Il n'y a pas de personnel pour faire la levée de doute entre 17h00 et 20h00.

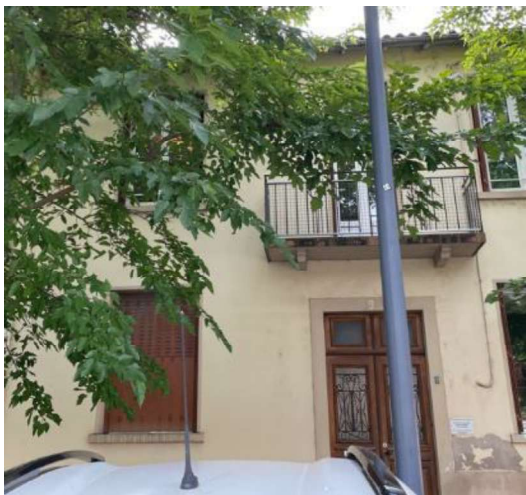
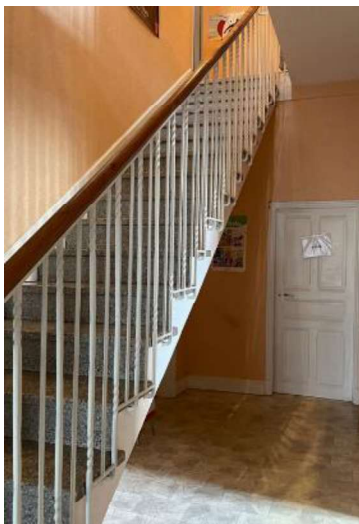
| Façade du bâtiment | Escalier intérieur |

D'une façon générale, le bâtiment présente un état assez dégradé (lots architecturaux et techniques). On relève par ailleurs :

- L'absence d'espaces extérieurs pour les enfants
- Le défaut d'accessibilité handicapés
  - o Entrée du bâtiment (marches)
  - o Intérieur du bâtiment

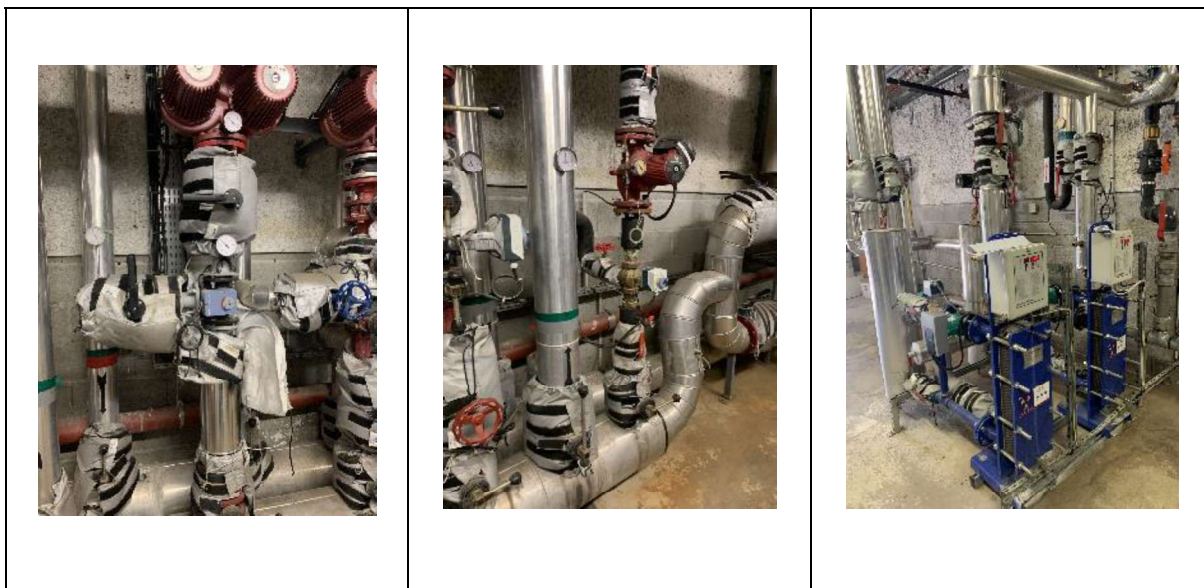
- ✓ Départ radiateurs DN50 ;
- ✓ Départ CTA DN100 ;
- ✓ Départ radiateurs DN65 ;
- ✓ Départ radiateurs DN80 ;
- ✓ Départ ECS DN65.

Le départ ECS alimente deux échangeurs permettant d'assurer la production d'eau chaude sanitaire pour l'ensemble du site. Une coque isolante pourra être installée sur chaque échangeur afin de diminuer les pertes.

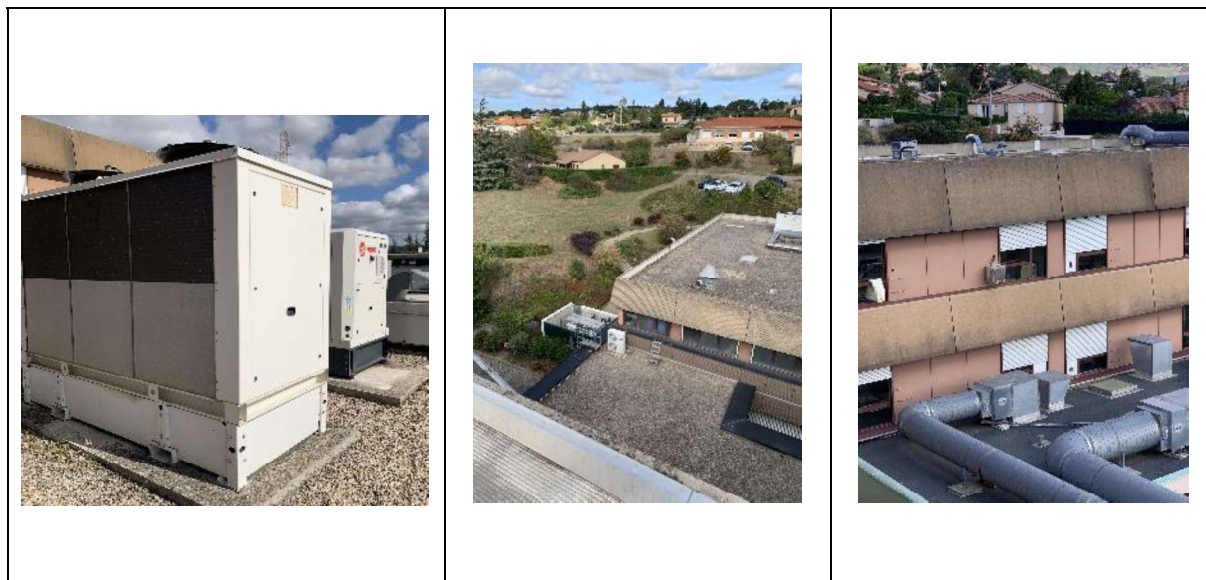
La production de froid est assurée par des groupes froid, des multi-split et des climatisations mobiles.

Les climatisations situées au niveau des menuiseries ont été installées en 1987. L'ensemble doit être déposé, les locaux devront être traités sur une climatisation centralisée.

Les groupes froids actuels devront être remplacés par des groupes froids de meilleure performance et adaptée aux besoins.

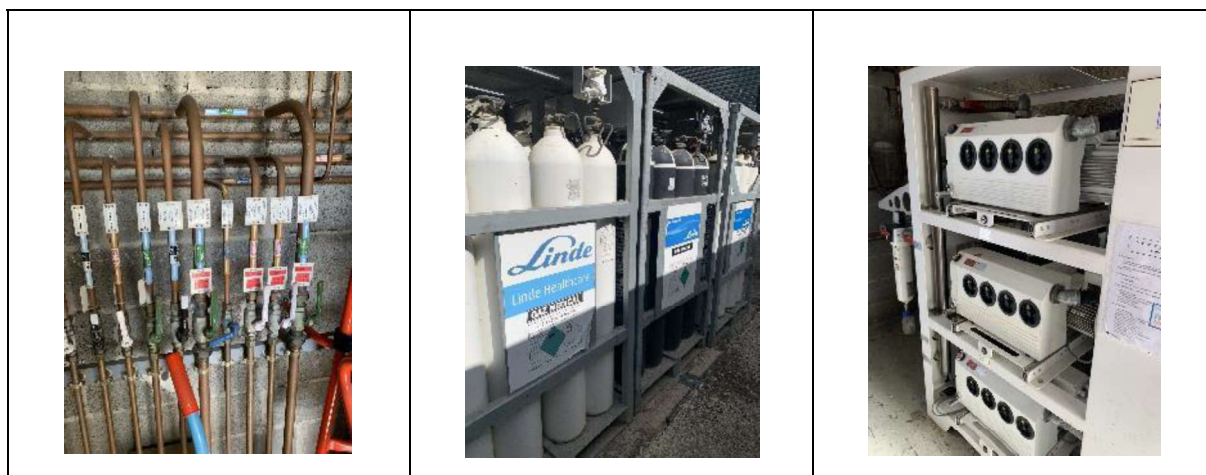
La production des fluides médicaux est centralisée en local technique au RDC du bâtiment.

A noter la présence d'une UMS de secours en placard technique afin de palier une éventuelle rupture du réseau.

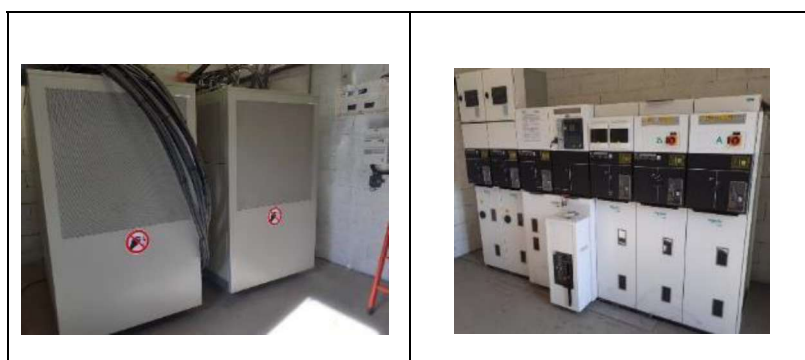
Les installations de transformation HTA/BT sont récentes. La source du bâtiment est constituée de deux transformateurs secs 800 kVA couplés en parallèle.

Ces transformateurs datent de 2009. Les cellules HTA du poste datent de 2020.

L'ensemble des installations sont repérées. Le régime de neutre du site est en TN-C depuis le transformateur vers le TGBT, puis en TN-S.

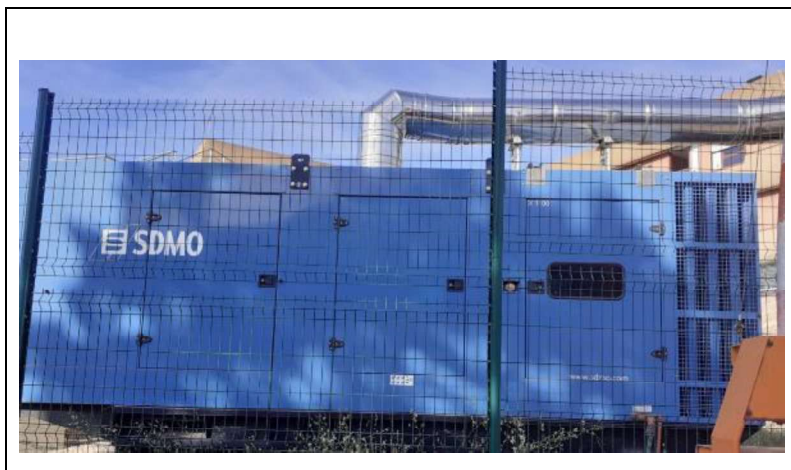
Le groupe électrogène (GE) de 1100 kVA secourus l'ensemble du site.

Ce GE datant de 2013 est en bon état. Lors de notre visite, nous n'avons pas identifié de cahier de maintenance concernant le nombre d'heures de fonctionnement de l'appareil.

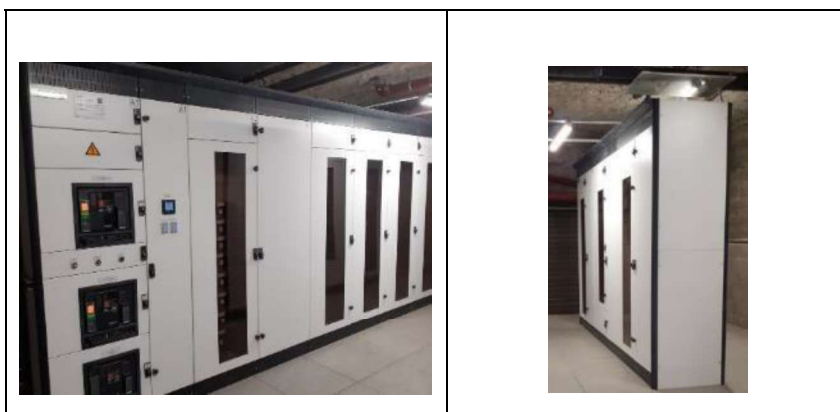
Le TGBT du site est en très bon état. Il est constitué des TGBT A et TGBT B.

Le TGBT B étant alimenté par la TGBT A. Ces armoires datent de 2020. L'indice de service est élevé (332) avec l'ensemble des protections débrochables sur châssis.

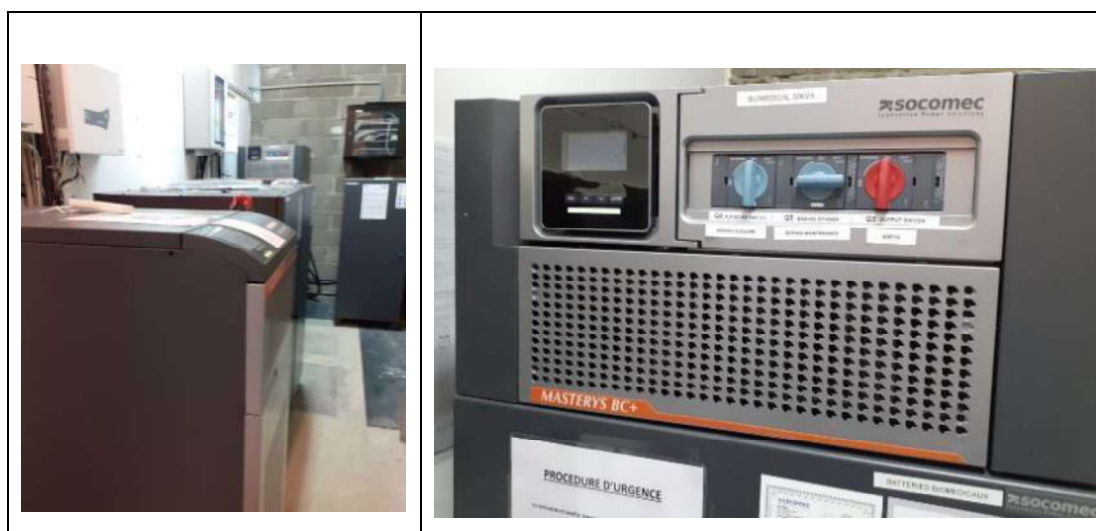
Les diverses installations informatiques, baies serveurs, équipements biomédicaux du site sont secourues par différents onduleurs.

Ces onduleurs sont récents (début 2020).

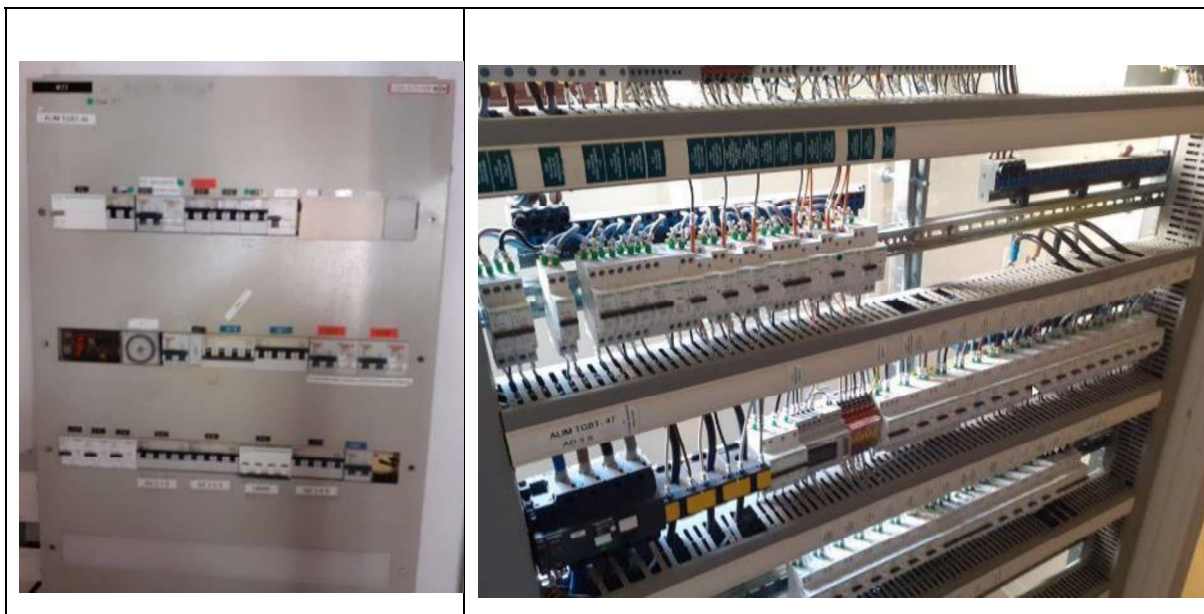
Quelques armoires sont récentes (celles liées aux soins), toutes les autres sont plus anciennes (services, généraux, bureaux, autres services.)

Les armoires récentes datent de 2010 environ. Elles sont correctement repérées, disposent d'un schéma électrique en place et de compteurs d'énergie conformément à la RT2012. Le matériel est de marque Schneider Electric.

Les autres armoires datent des constructions des bâtiments du site (1987 pour le centre hospitalier). Les schémas sont absents des armoires. Certains plastrons ne sont pas correctement obturés, laissant apparaître des parties sous tensions sans protections contre les contacts directs (non-conformité). Les marques des protections et commandes sont hétérogènes, ce qui ne garantit pas une sélectivité des protections. Les commandes des éclairages sont obsolètes (minuteries analogiques). Ces armoires ne disposent pas de compteurs.

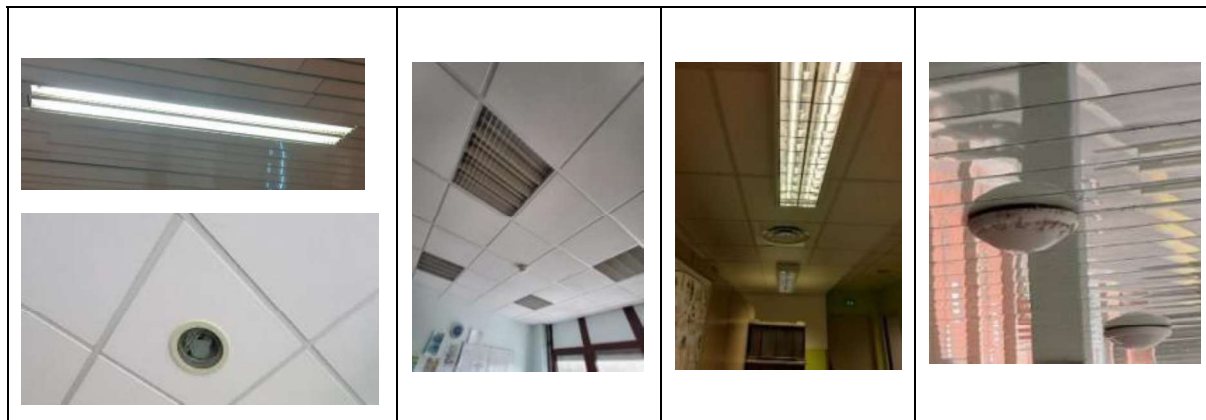
Les luminaires du site sont dans leur globalité vétustes et d'origine de construction du site.

En effet, une grande partie des locaux est équipée de plafonniers à tube fluorescent de technologie T8.

L'accueil et quelques circulations sont équipés de lampe fluocompacte.

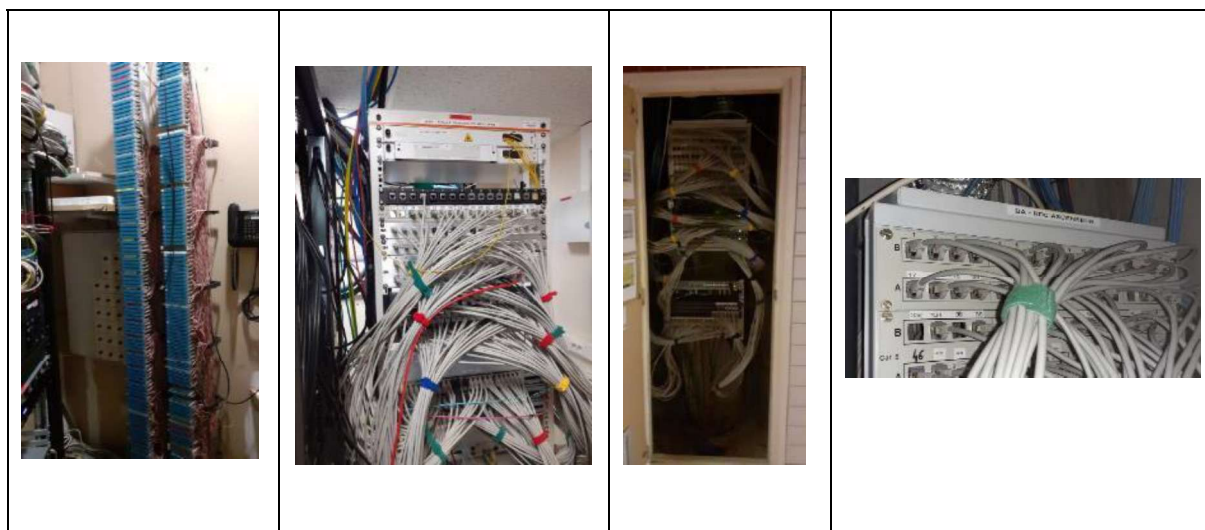
Le réseau VDI du bâtiment est constitué d'une arrivée France Telecom cuivre ramenée sur un répartiteur téléphonique filaire qui vient irriguer sur les différentes baies les besoins en communications du site.

Les répartiteurs et baies VDI de Puits de Calès sont de générations différentes.

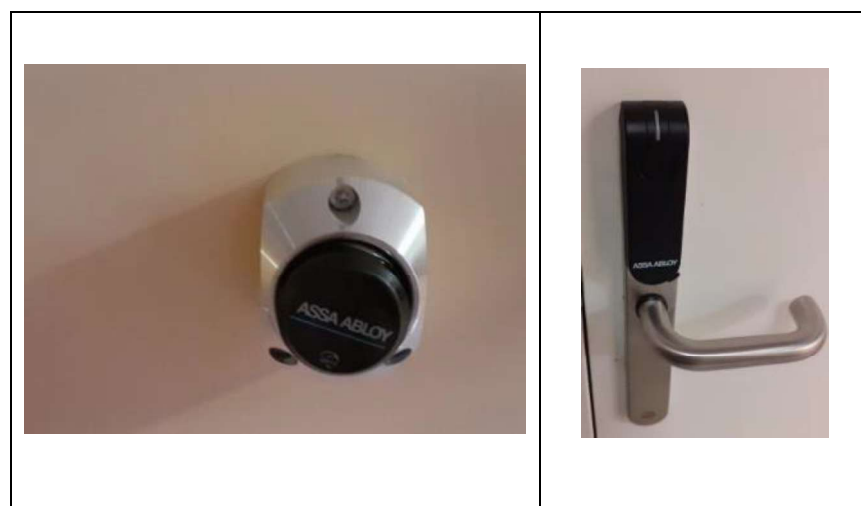
Le système de contrôle d'accès en place est un système autonome sur batterie de type Assa Abloy.

La programmation des accès se fait en lecture/écriture directement sur site.

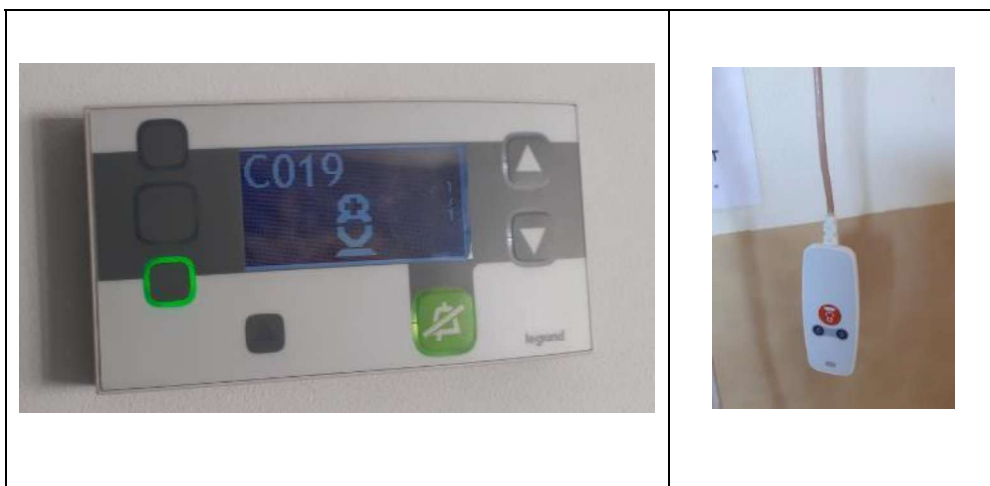
Le système d'Appel Malade set un système autonome (sans centrale générale pour le site) de marque Legrand.

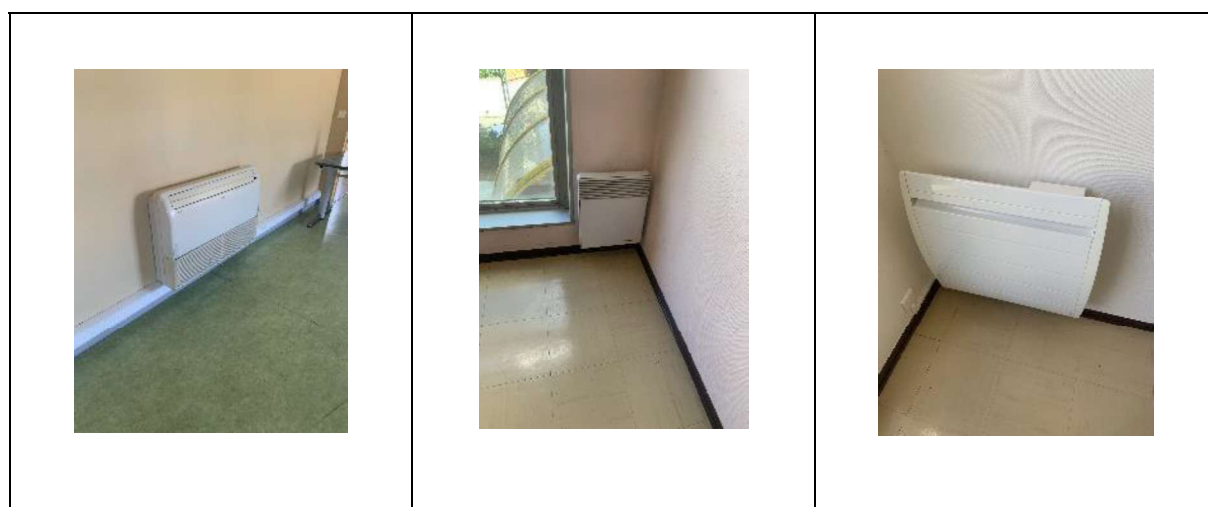
La production de chaud de la totalité du site est entièrement électrique.

Afin de réduire les consommations énergétiques, il faut prévoir un changement du type d'énergie via la mise en place d'une pompe à chaleur ou autres équipements ayant recours à des énergies renouvelables. De la même manière, les émetteurs électriques relativement énergivore devront être remplacés par des émetteurs à eau chaude.

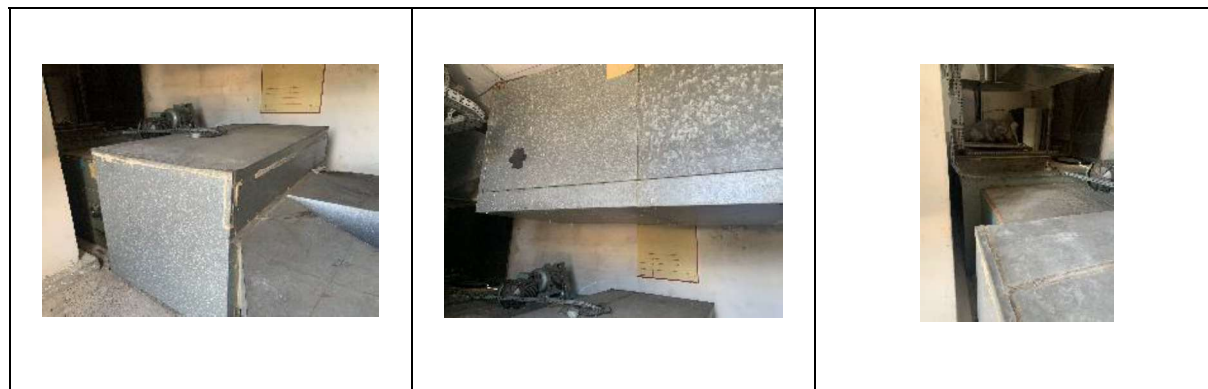
La centrale de traitement d'air (CTA) du bloc opératoire est à déposer car non utilisée.

Les CTA des autres locaux sont également à déposer car vétuste.

Prévoir la mise en place de CTA dédiées en fonction des zones à traiter (bureaux, ehpad, etc.) afin de permettre une régulation plus fine (débits optimisés, réduits en période d'inoccupation).

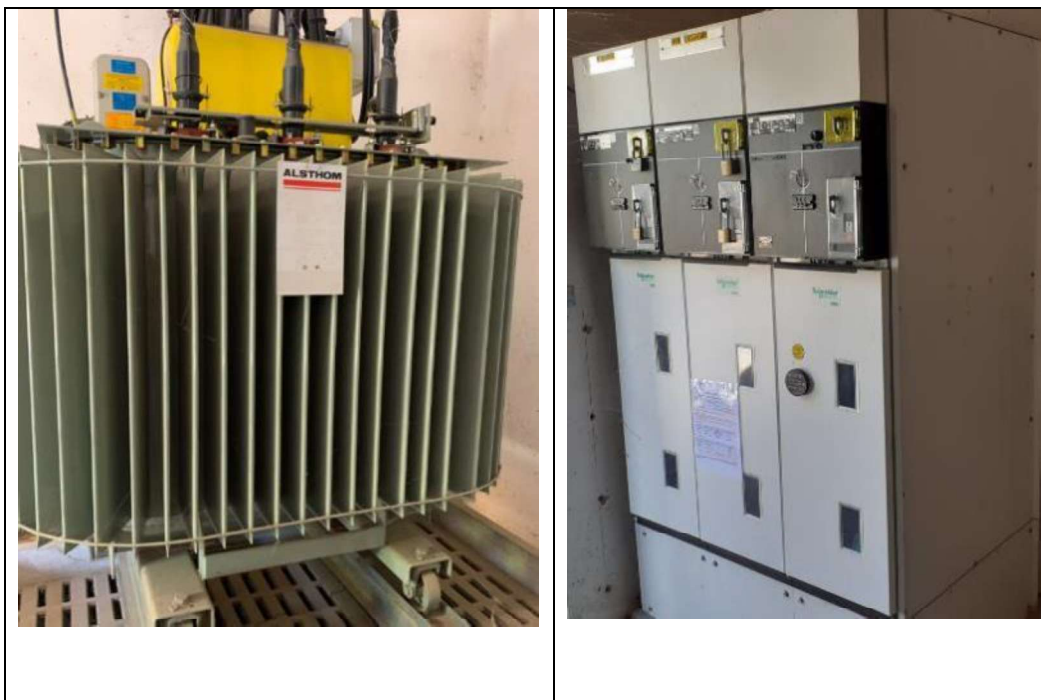
#### 4.3.3.3 Poste de transformation

Les installations de transformation HTA/BT sont récentes. La source du bâtiment St Come est constituée d'un transformateur à huile de 500 kVA.

Ce transformateur date de la construction du bâtiment (1988) mais est en bon état. Les cellules HTA du poste datent de 2020. L'ensemble des installations sont repérées. Le régime de neutre du site est en TN-C depuis le transformateur vers le TGBT, puis en TN-S.

| <b>POINT FAVORABLE :</b> | Installation conforme. |

| <b>RECOMMANDATION :</b> | Pas de travaux à prévoir. Nous préconisons de conserver les installations existantes en l'état à puissance d'installation iso. Il faut prévoir les interventions périodiques des équipements en place liées aux contrats de maintenances réglementaires. Les utilisateurs du site doivent avoir un effectif technique sur site, habilité et formé à la manipulation des équipements du poste. |

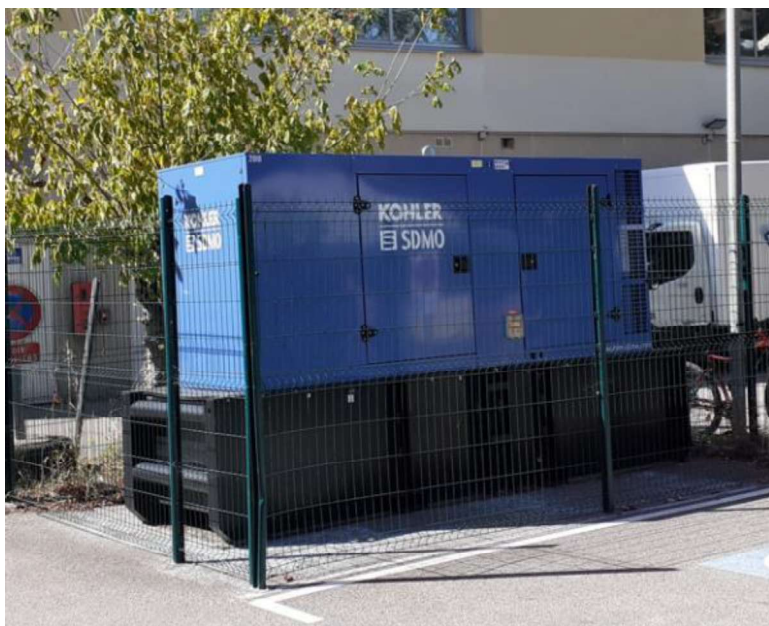
#### 4.3.3.4 Groupe électrogène

Le groupe électrogène de 200 kVA permet le secours du bâtiment.

Cet GE datant de 2019 est en bon état. Lors de notre visite, nous n'avons pas identifié de cahier de maintenance concernant le nombre de d'heure de fonctionnement de l'appareil.

| <b>RECOMMANDATION :</b> | Pas de travaux à prévoir. Nous préconisons de conserver le GE en place, sous réserve du nombre d'heures de fonctionnement restant pour garantir la durée de vie de l'appareil. Il faut prévoir les interventions périodiques sur le GE liées au contrat de maintenance réglementaire. Des essais réguliers du groupe doivent être réalisés pour s'assurer à titre préventif de son bon fonctionnement. |

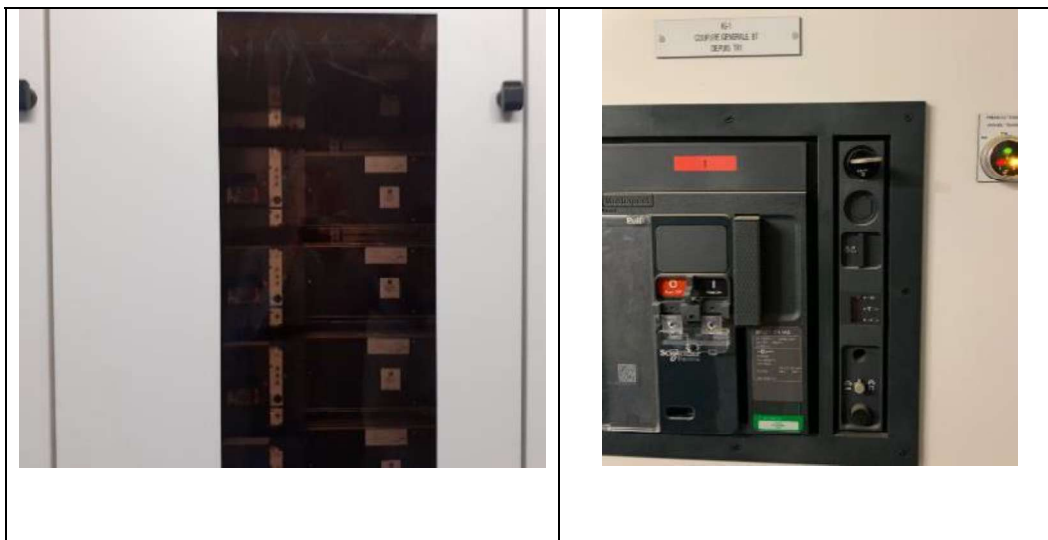
#### 4.3.3.5 TGBT

Le TGBT du site est en très bon état. Cette armoire date de 2020.

L'indice de service est élevé (332) avec l'ensemble des protections débrochables sur châssis. Ces protections alimentent les diverses armoires de distribution du bâtiment. Le schéma est à jour, les départs correctement repérés. Le matériel est de marque Schneider.

| <b>POINT FAVORABLE :</b> | Installation conforme. |

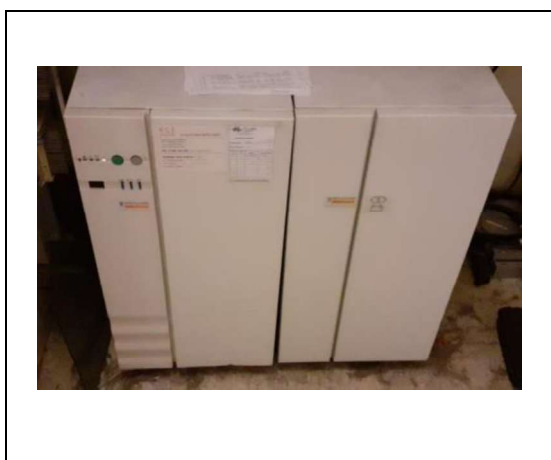
#### 4.3.3.6 Onduleur

L'installation informatique du site est secourue par un onduleur 30 kVA Merlin Gerin ancien.

Les pièces détachées de cet équipement ne sont plus fabriquées. La date de la dernière intervention indiquée est 2018.

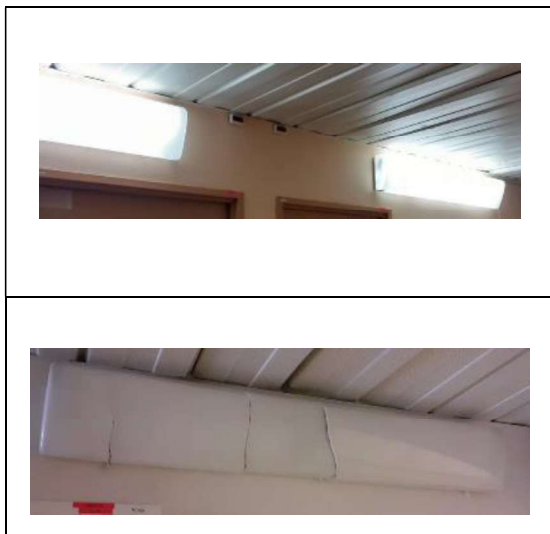
#### 4.3.3.8 Eclairage

Les luminaires du site sont dans leur globalité vétustes et d'origine de construction du site. En effet, une grande partie des locaux est équipée de plafonniers à tube fluorescent de technologie T8.

Une partie des luminaires est cassée ou ne dispose plus de source lumineuse fonctionnelle. Quelques locaux sont équipés de dalles LED.

95% de l'établissement est équipé de sources lumineuses fluo compactes.

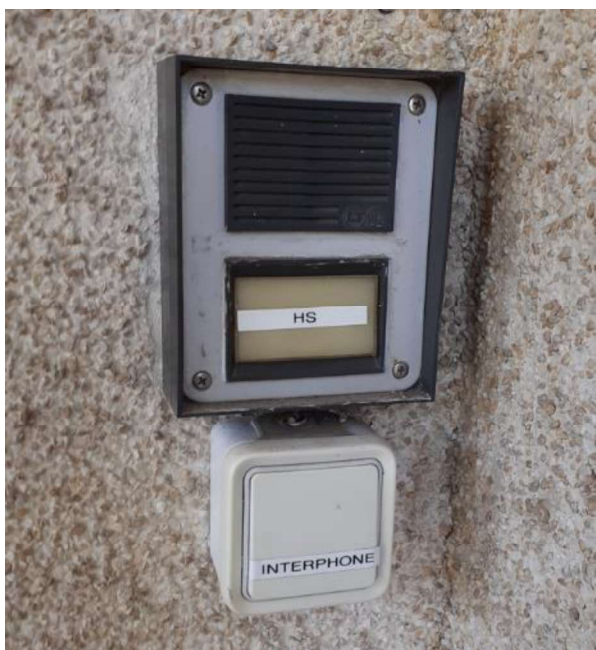
#### 4.3.3.11 Contrôle d'accès

Le système de contrôle d'accès en place est inopérant.

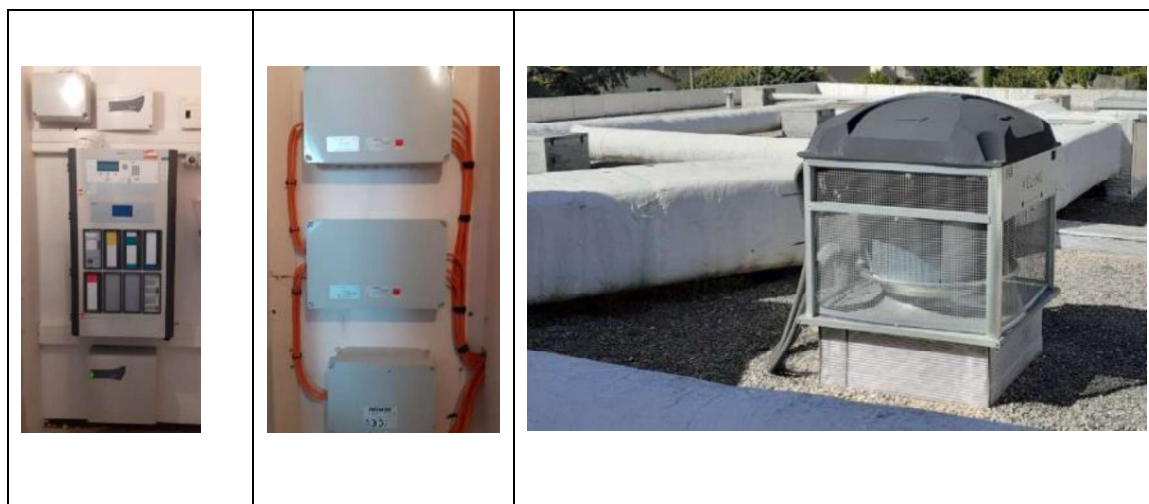
#### 4.3.3.12 Sécurité incendie

Le Système de Sécurité Incendie en place (Siemens) est constitué de matériels centraux récent.

L'installation est correctement identifiée, fonctionnelle. Les terminaux SSI (têtes de détection) sont récents et encore fabriqués.

Les matériels centraux (ECS, CMSI et modules déportés) sont encore maintenus par le fabricant.

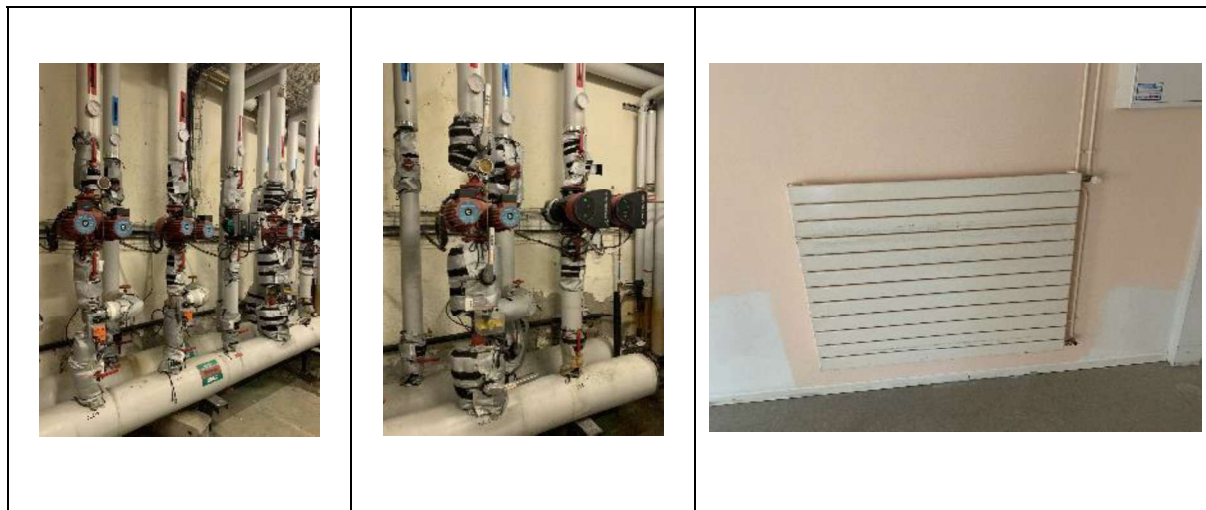
Les départs vers les différentes zones du site sont munis de pompe à débit constant. Elles devront être remplacées par des pompes à débits variables afin d'optimiser les consommations énergétiques.

Au niveau des émetteurs, la mise en place de robinets thermostatiques est à prévoir sur l'ensemble des radiateurs hydrauliques.

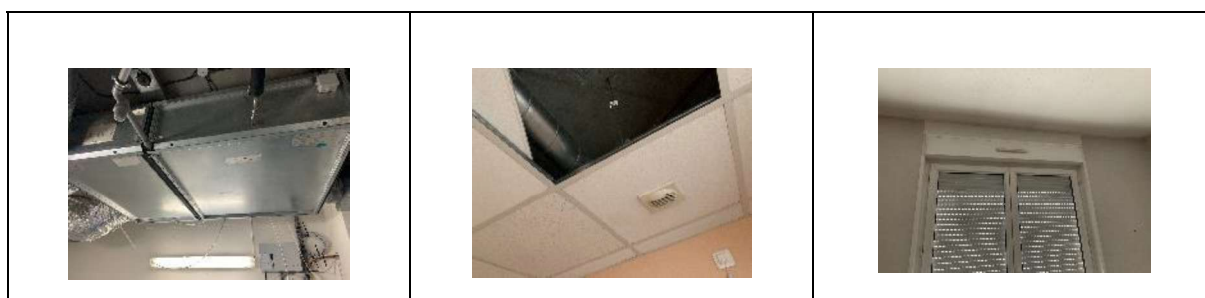
La ventilation des locaux est assurée par différents systèmes en fonction des zones à traiter.

- ✓ Chambre : Extracteur simple flux ;
- ✓ Salle d'ergothérapie : CTA double flux ;
- ✓ Salle d'animation : CTA double flux ;
- ✓ Salle à manger R+1 : CTA double flux ;
- ✓ Salle à manger R+2 : CTA double flux.

Le caisson d'extraction pourra être remplacé par une ventilation mécanique hygroréglable de type B. Ce type de VMC plus performant permettra d'adapter le renouvellement d'air en fonction de l'hygrométrie des locaux.

Les bouches d'extractions actuelles seront remplacées par des bouches hygroréglables. De même, les entrées d'air situées au niveau des menuiseries devront être déposées et remplacées par des entrées d'air hygroréglables.

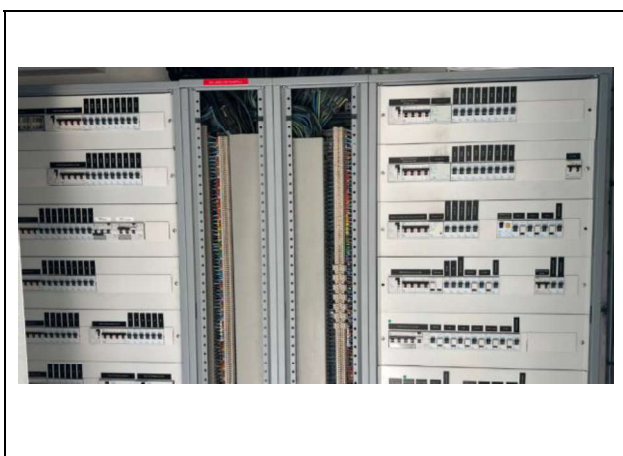
Toutes les armoires sont anciennes et datent de la construction du bâtiment.

Les armoires sont équipées de protections électriques General Electric, marque qui n'est plus distribuée en France.

Les armoires sont correctement repérées, Il n'y a pas de compteur dans les armoires.

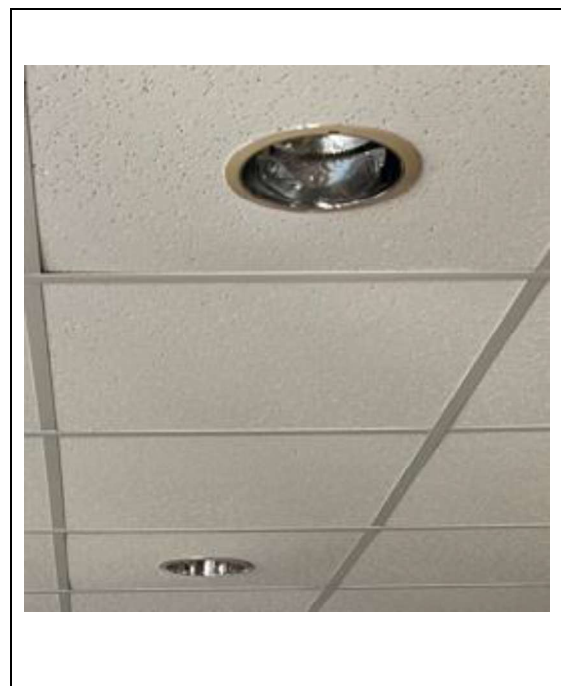
95% de l'établissement est équipé de sources lumineuses fluo compactes.

L'éclairage des locaux est piloté par des interrupteurs, ce qui est énergivore notamment dans les circulations.

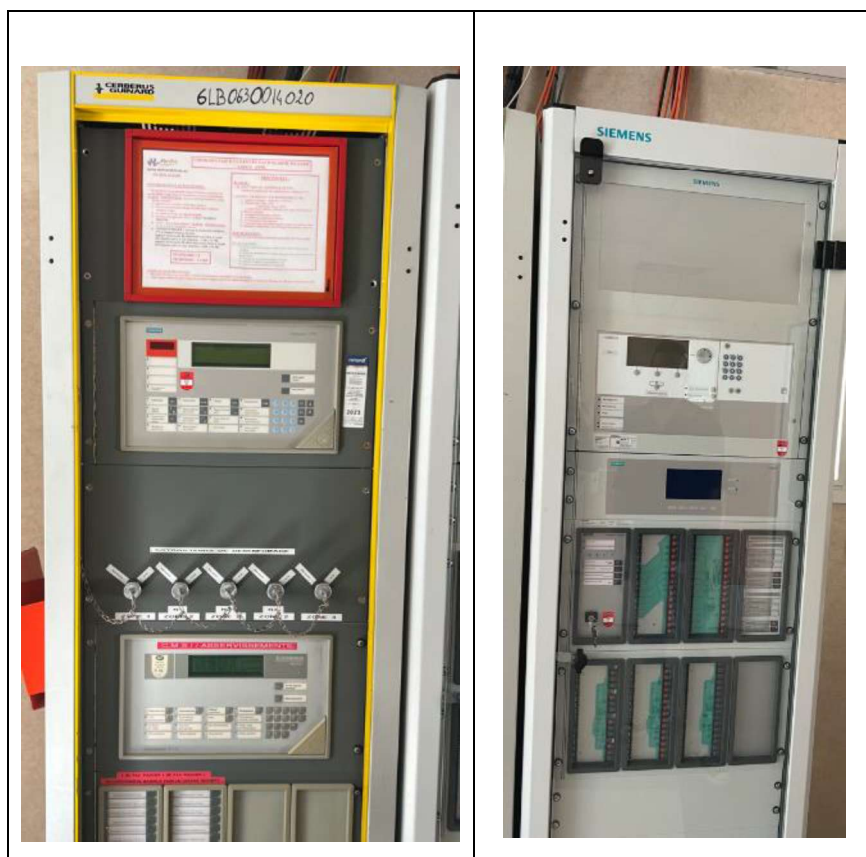
Les matériels centraux (ECS, CMSI et modules déportés) sont encore maintenus par le fabricant.

Les tourelles de désenfumage et coffrets de relayages associés sont récents.

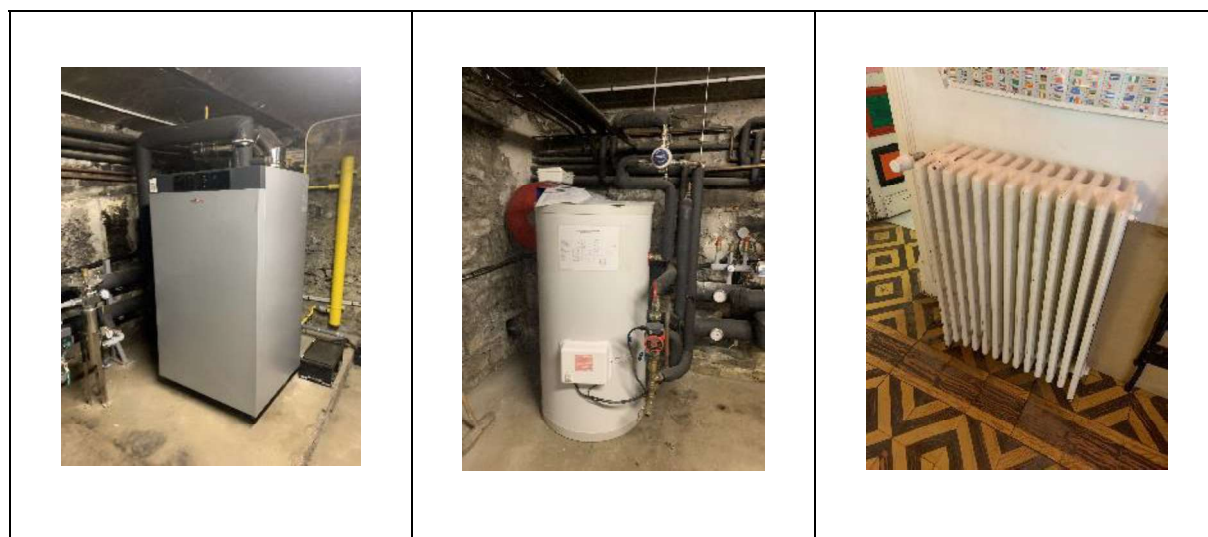
##### 4.6.1.1 Production de chaud (chauffage / ECS)

La production de chauffage/ECS est réalisée par une chaudière gaz à condensation remplacée en 2022. Elle assure le chauffage de l'ensemble des locaux et la production ECS pour la vaisselle et les douches.

Le local technique chaufferie n'est pas conforme. Aucun éclairage de sécurité, pas de porte coupe-feu, pas de coffret gaz. Le local technique est à remettre aux normes.

La chaudière gaz est donc à conserver.
