# Une trajectoire immobilière pour les sites de SAINT AFFRIQUE et MILLAU

Octobre 2023

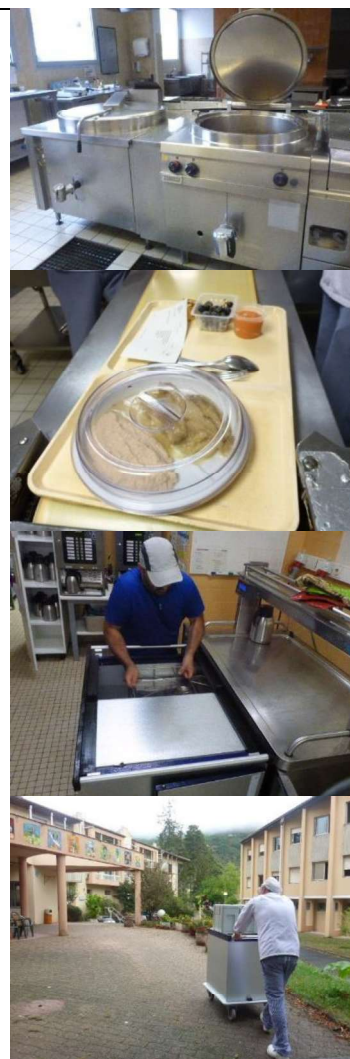
- Cuisine dégradée : équipements – état général des locaux
- Difficultés d'entretiens compris court terme.
- Parc de chariots repas non homogène. 2 technologies contradictoires (embarquée et bornes + navette). Les chariots récents sont capables de passer el liaison froide.
- Maîtrise des températures pour les offices livrés en collectif qui redressent en plateau la prestation dans des conditions peu adaptées
- Transport des chariots via l'extérieur pour l'EHPAD de la SORGUES
- Absence de passage de la DDSCPP depuis 11 ans

Une relocalisation de la cuisine s'impose dans une vision future. Cette relocalisation doit être pensée au regard des futures activités du site et dans une vision pérenne pour le site. En lien tant avec les activités de soins qu'avec l'ensemble de la logistique future repensée.
