MATINALES DREAL SMA SOCABAT AQC

LE 1 DÉCEMBRE 2023

LA 5 EME FACADE

POINTS DE VIGILANCE ET BONNES PRATIQUES

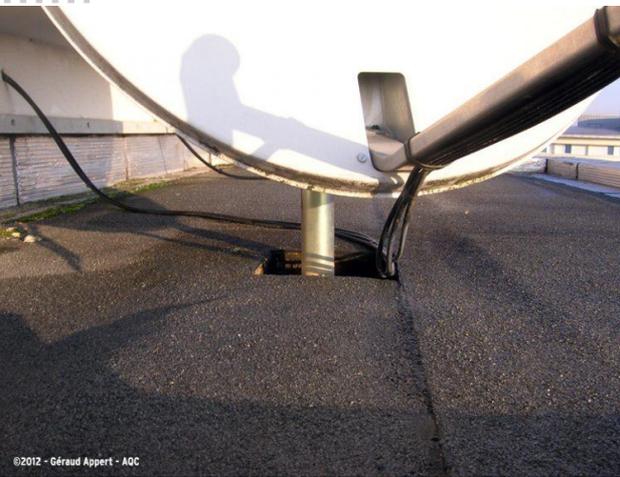
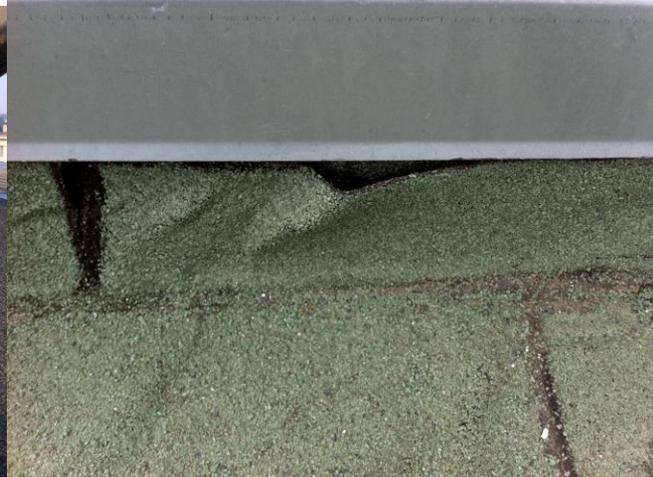
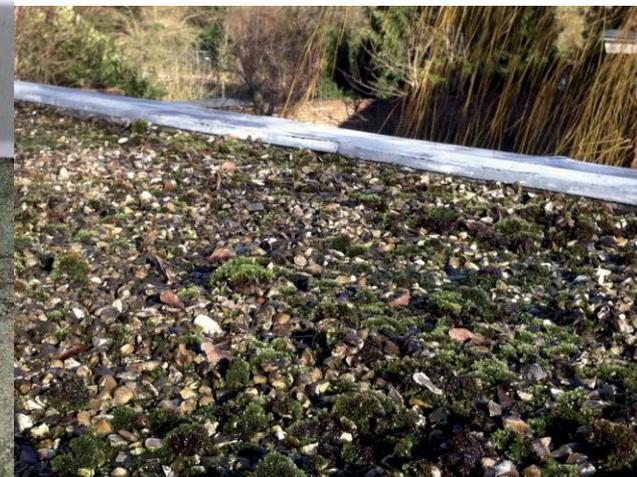
TOITURES-TERRASSES, LE POINT FAIBLE : LES RELEVÉS

- Porter une attention particulière à la hauteur des relevés et à la protection en tête.
- Ne pas provoquer de tension ou de cisaillement en surchargeant le complexe d'étanchéité.
- Entretenir régulièrement les toitures-terrasses.

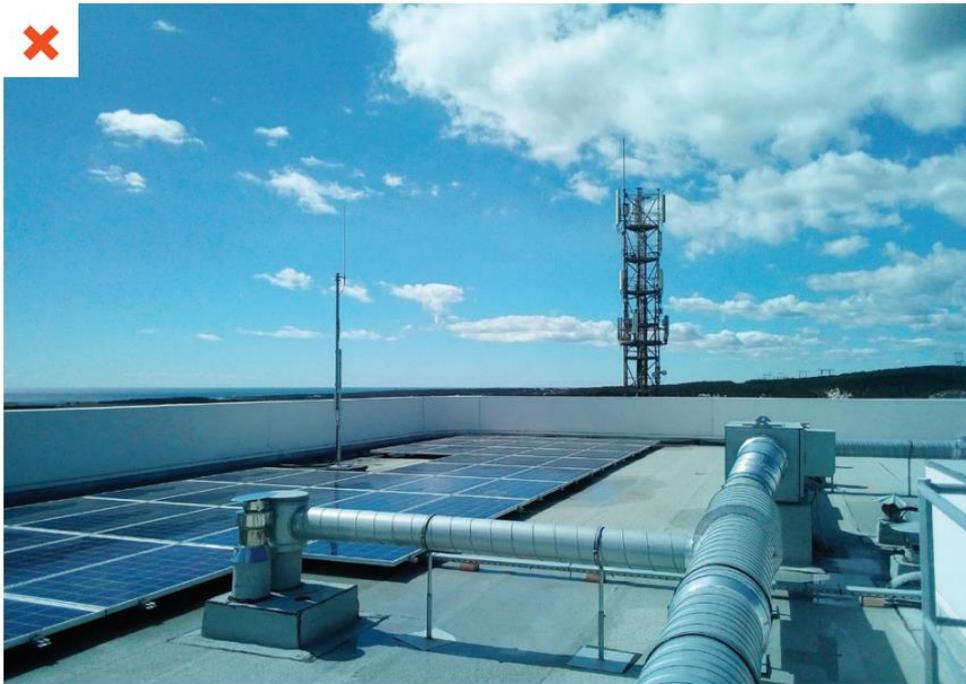
Les gaines de ventilation prennent beaucoup plus de surface que ce qui était prévu en phase conception. Il a été décidé de positionner les panneaux à plat. ©AQC

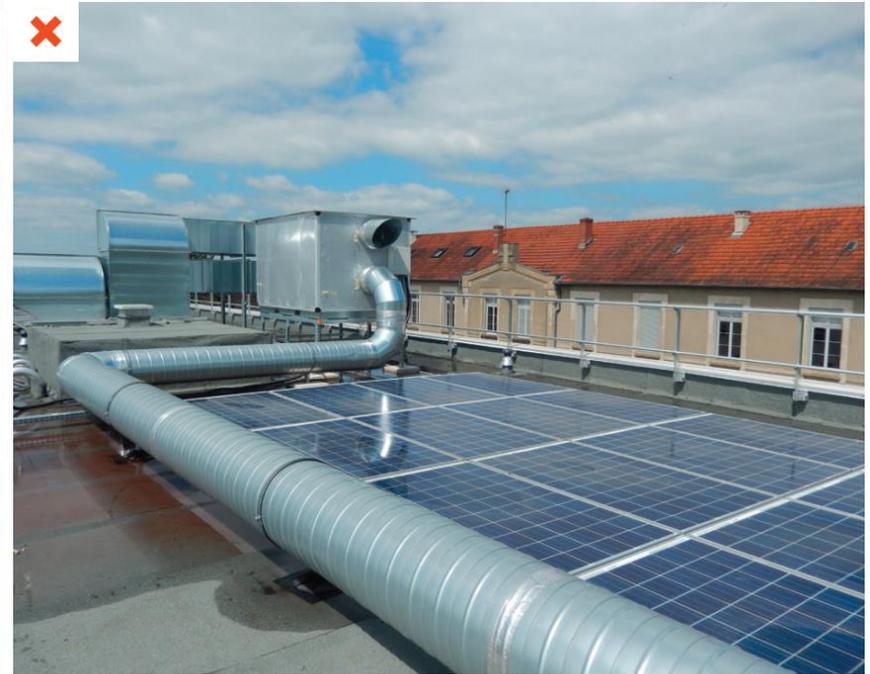
Par manque de place disponible, les panneaux sont positionnés entre l'acrotère et une gaine de ventilation. Ils reçoivent les ombres portées de la gaine sur certaines périodes de la journée. ©AQC

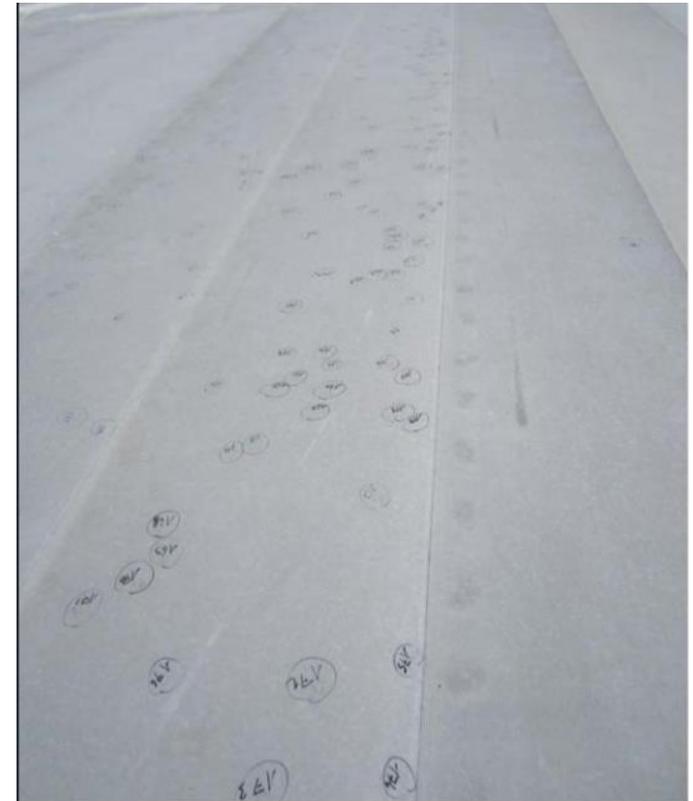
Impact de grêle sur membrane d'étanchéité en PVC
(source : Eurisk)

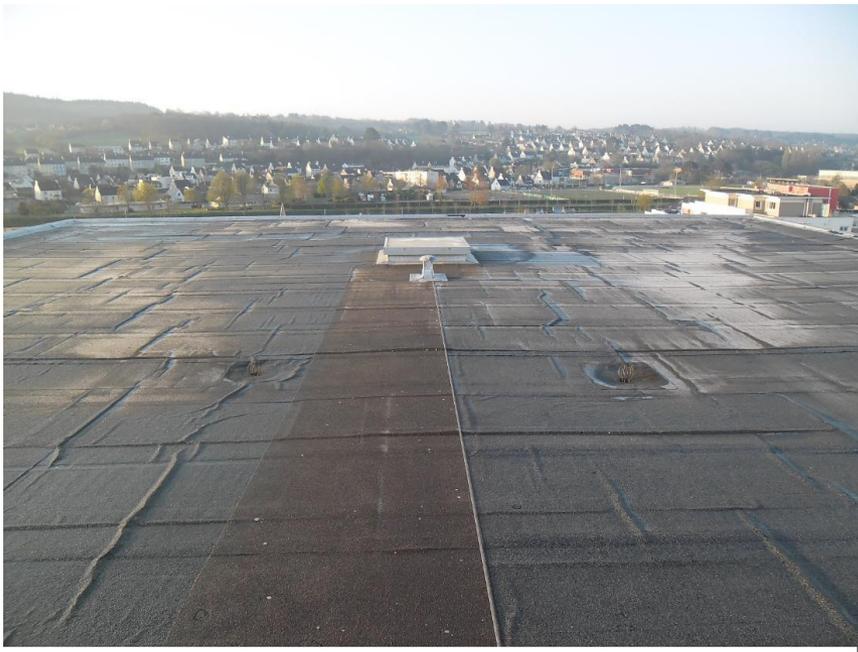
Plissements de l'étanchéité - Reptation du complexe

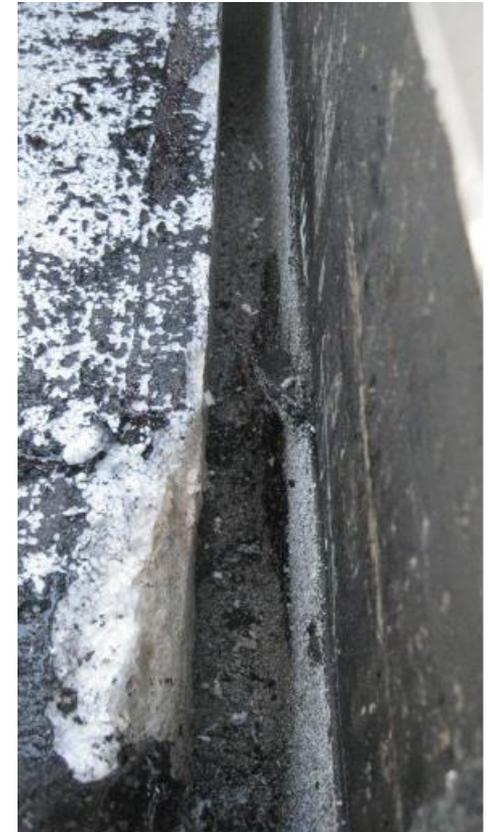
Rétraction cumulée de panneaux isolants
en polystyrène en pied de relevé

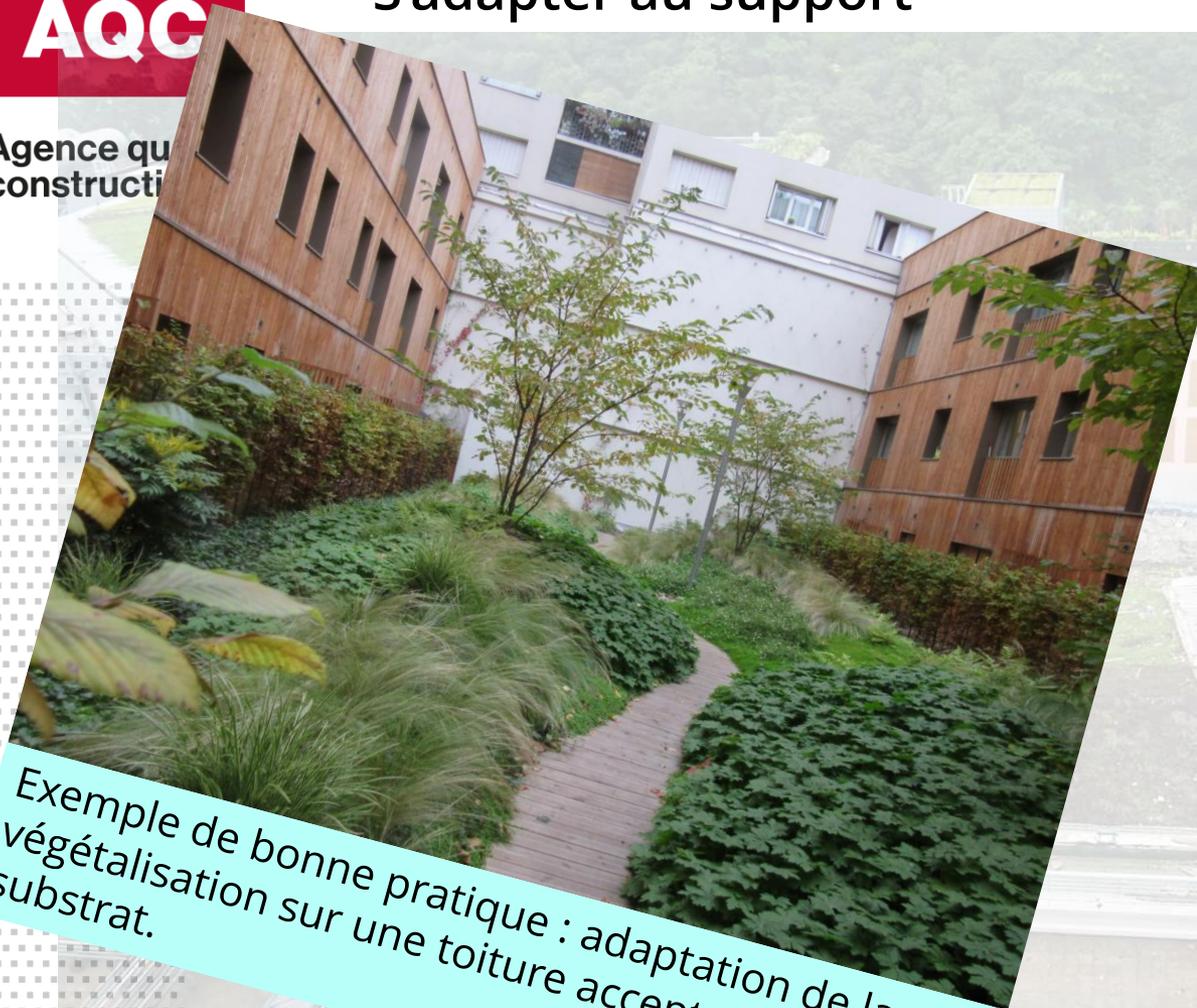
Exemple de bonne pratique : adaptation de la végétalisation sur une toiture acceptant 15 cm de substrat.

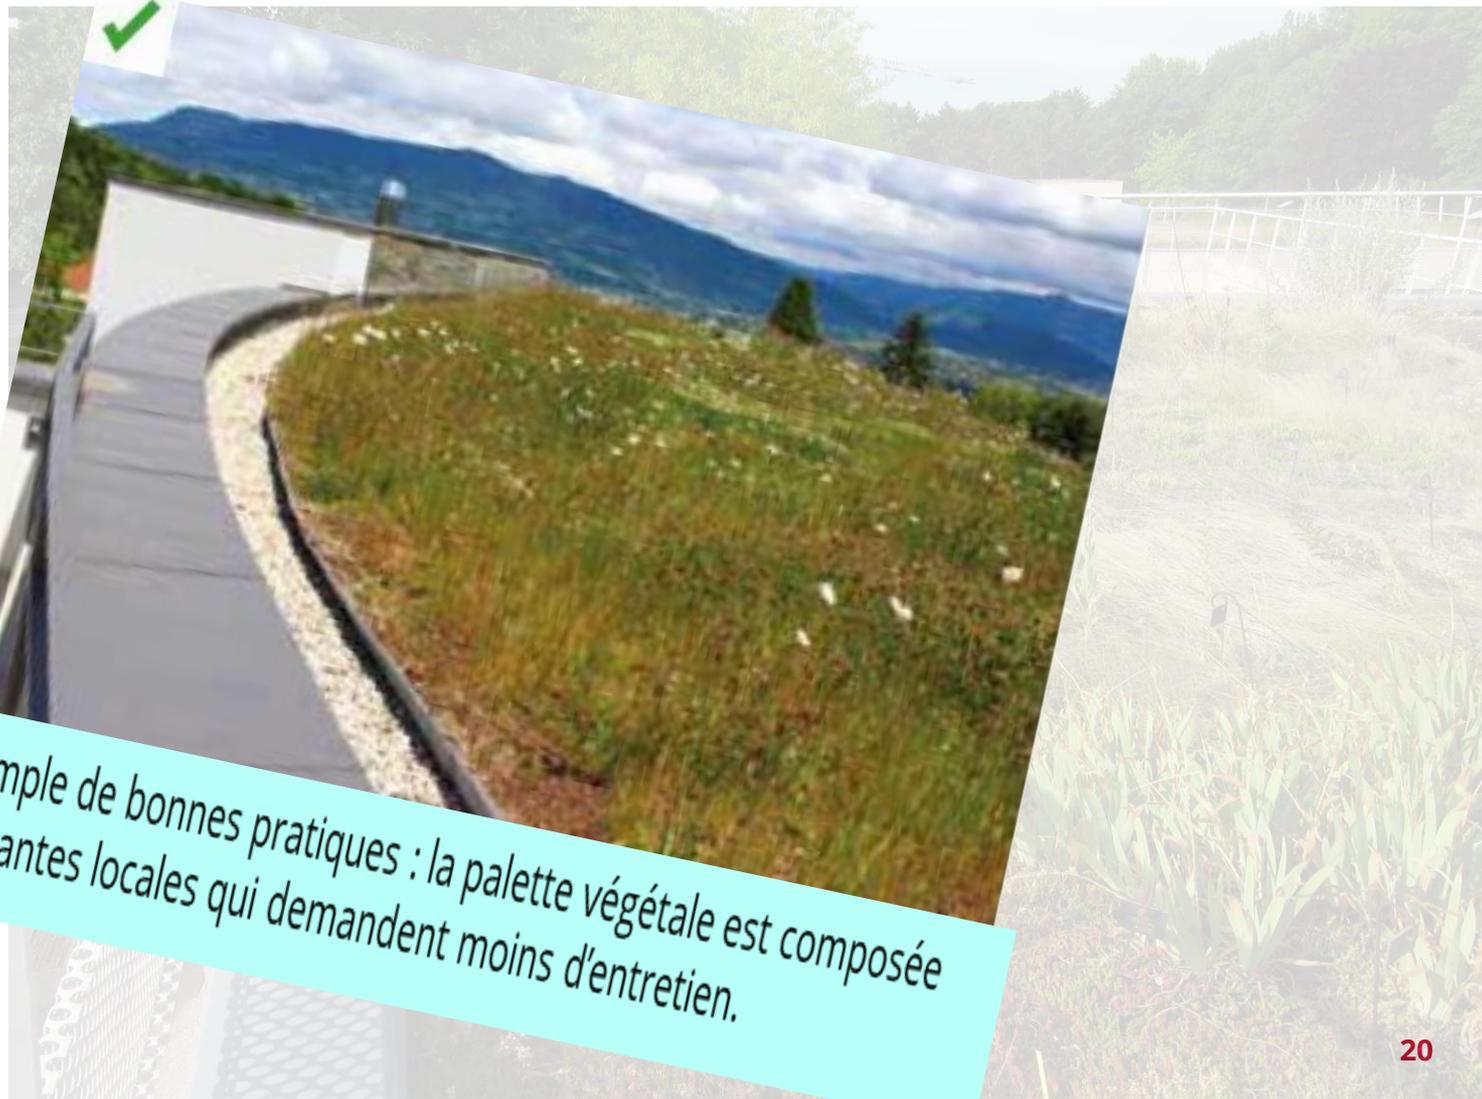
Exemple de bonnes pratiques : la palette végétale est composée de plantes locales qui demandent moins d'entretien.

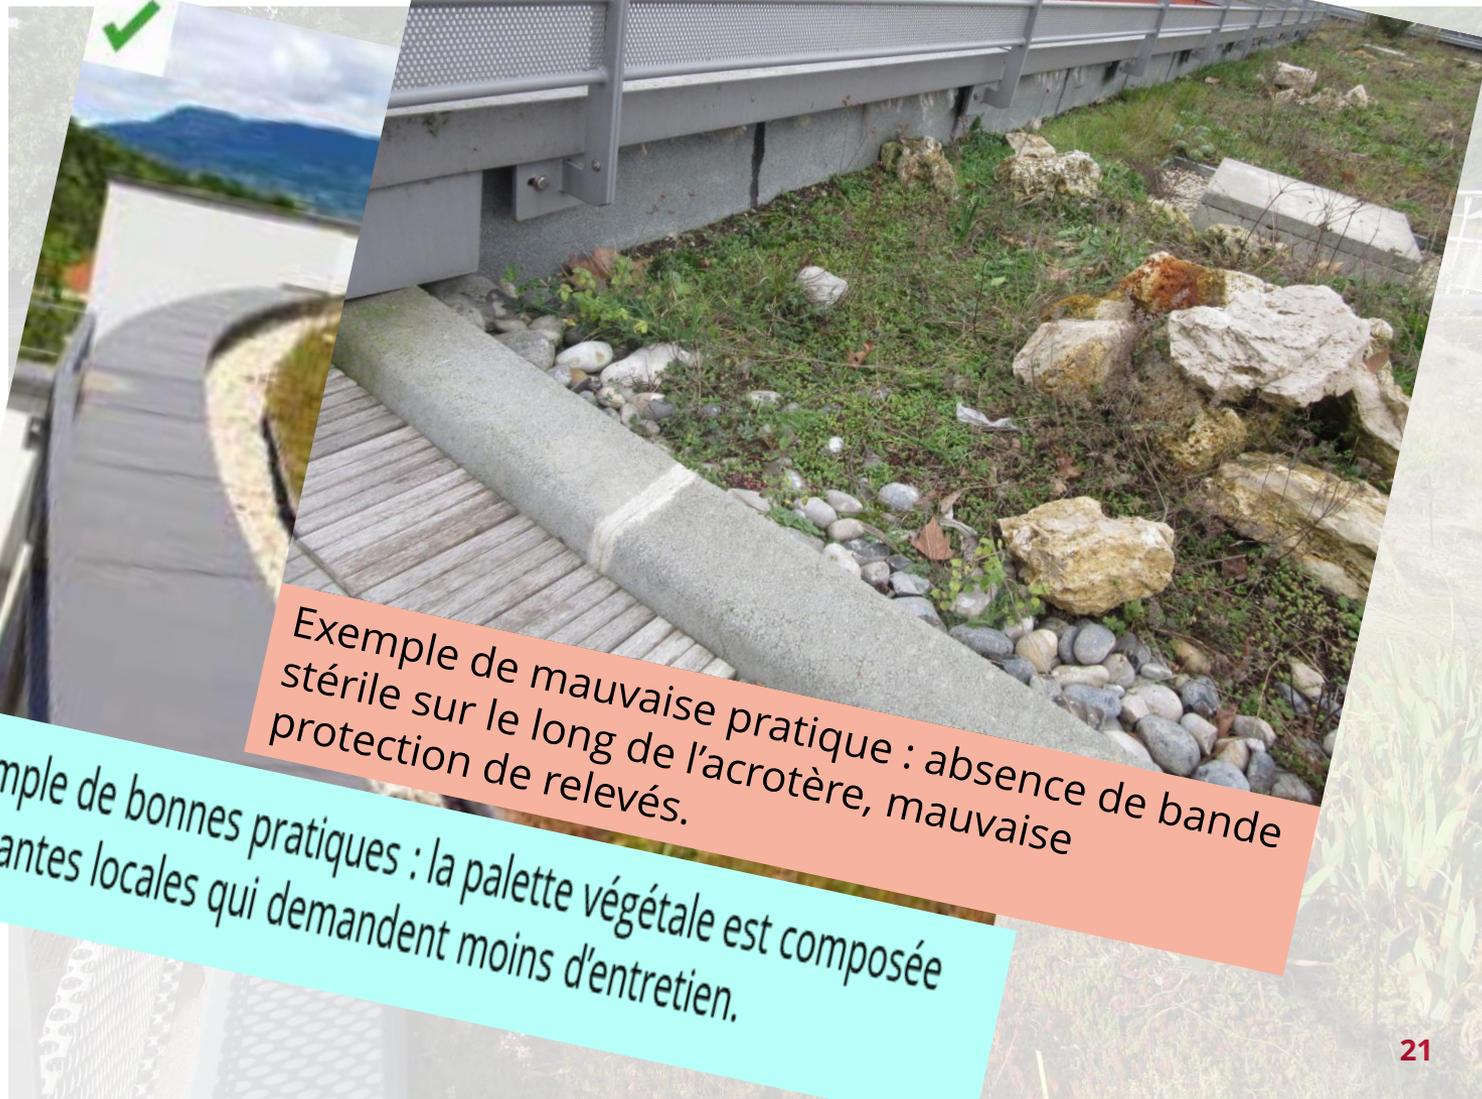
Exemple de mauvaise pratique : absence de bande stérile sur le long de l'acrotère, mauvaise protection de relevés.

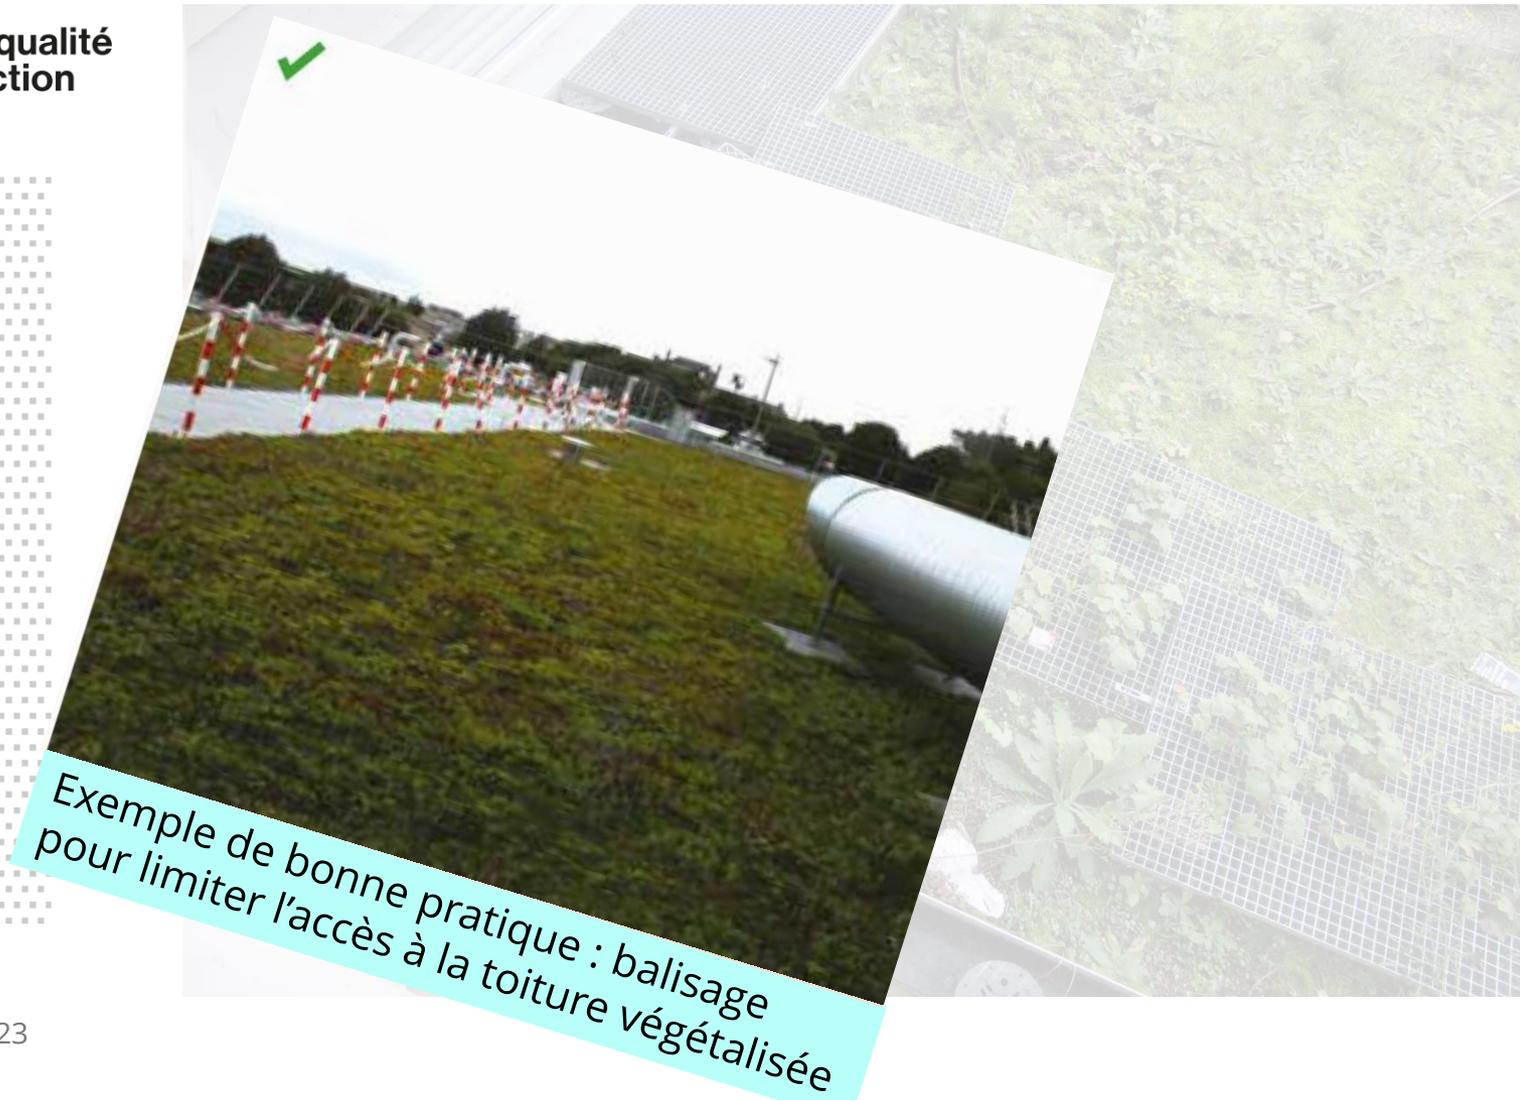
VÉGÉTALISER L'EXISTANT

- Préserver les surfaces végétalisées lors des interventions

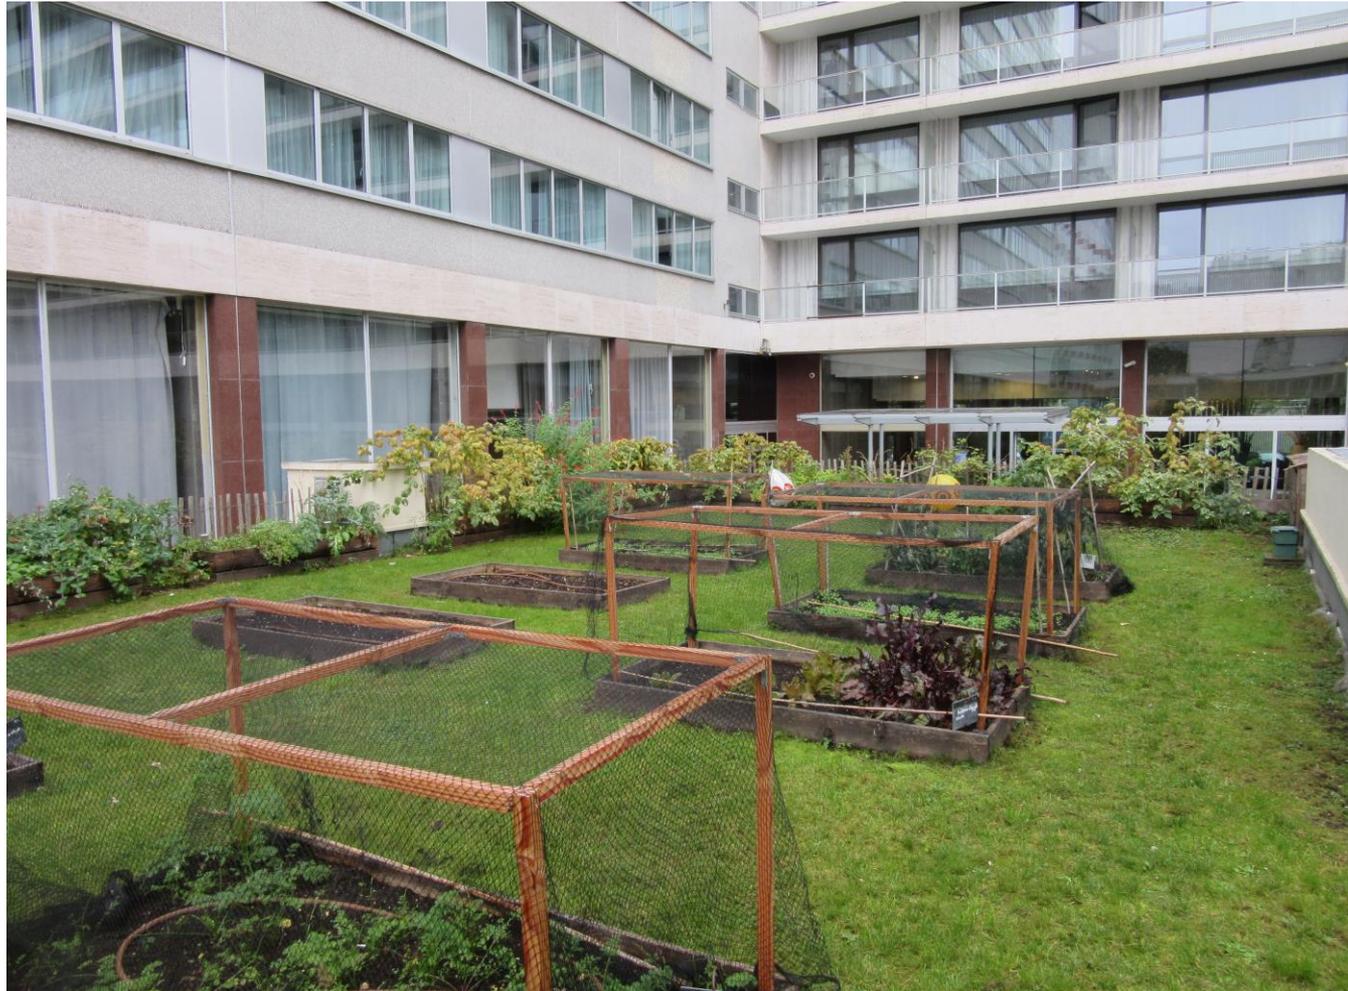
VÉGÉTALISER L'EXISTANT

- Penser à l'environnement

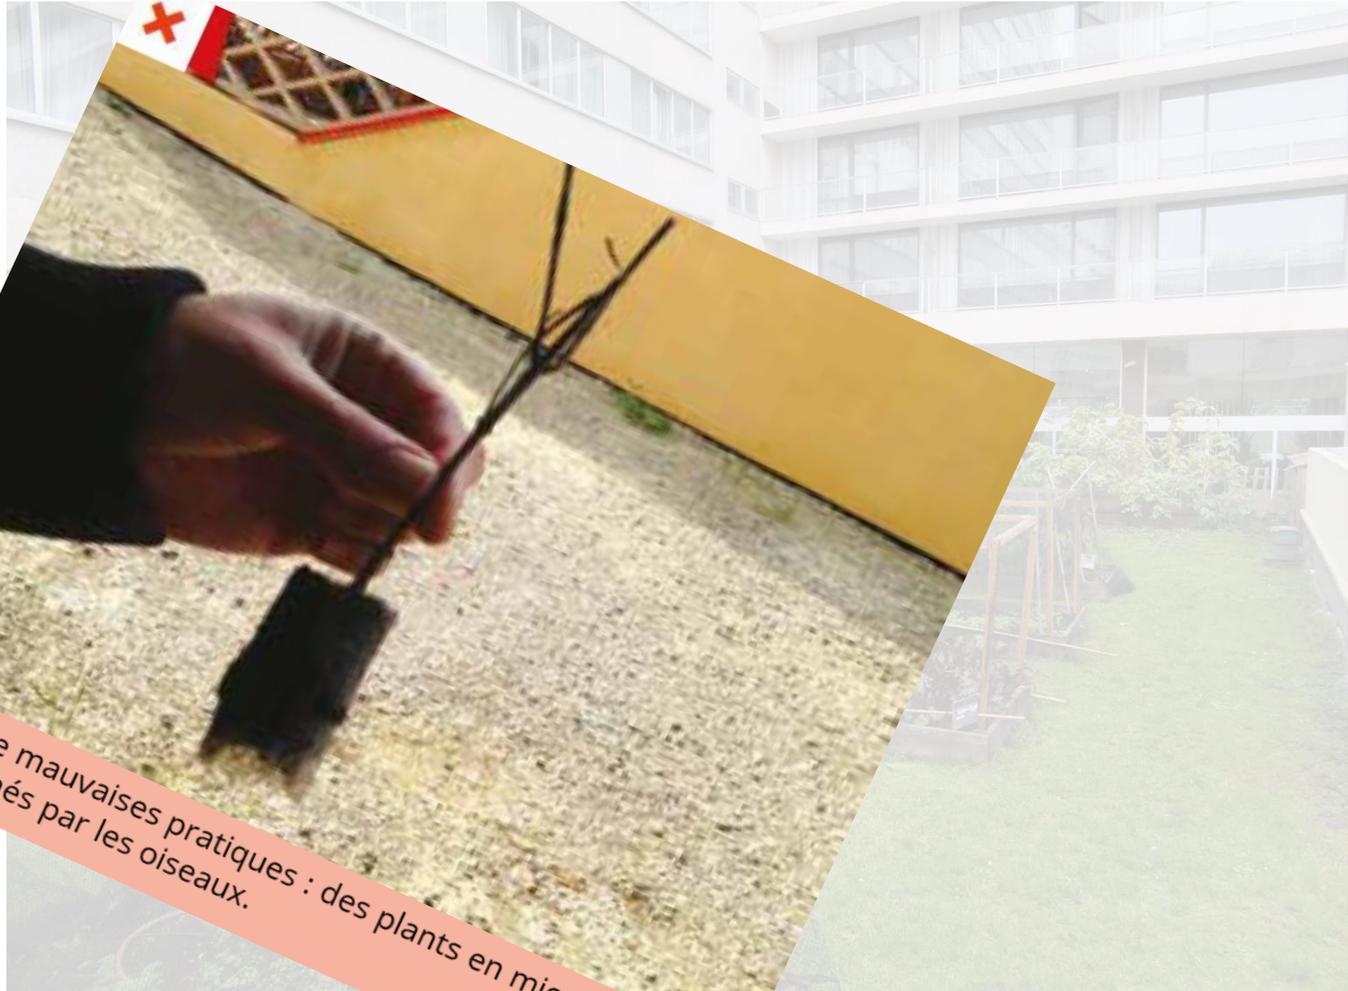
■ Penser à l'environnement

Exemple de mauvaises pratiques : des plants en micro-mottes sont déracinés par les oiseaux.

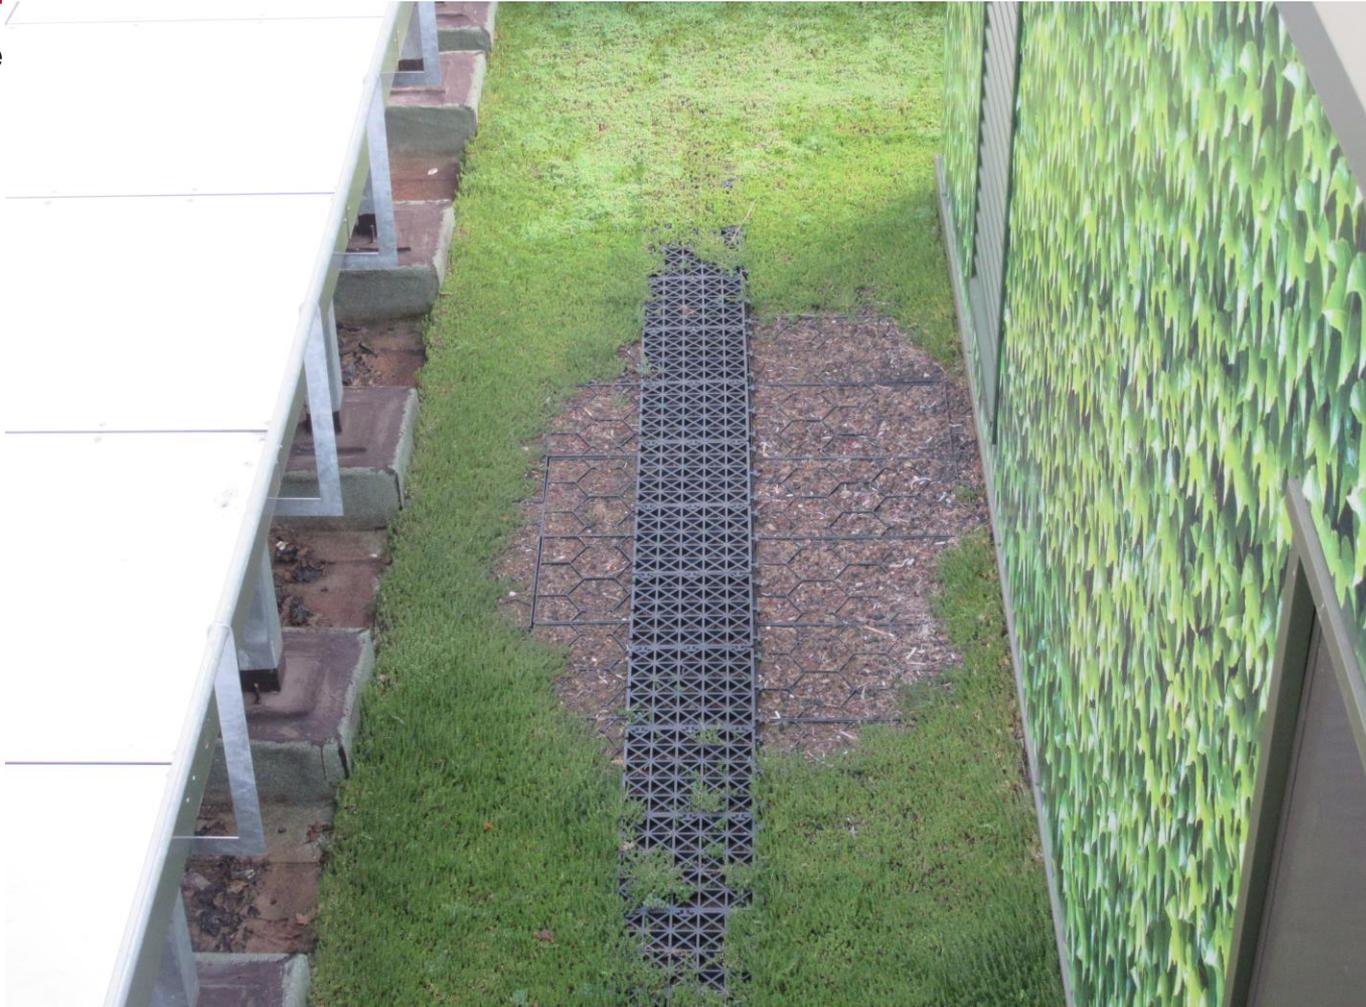
VÉGÉTALISER L'EXISTANT

- Penser au micro-climat de toiture

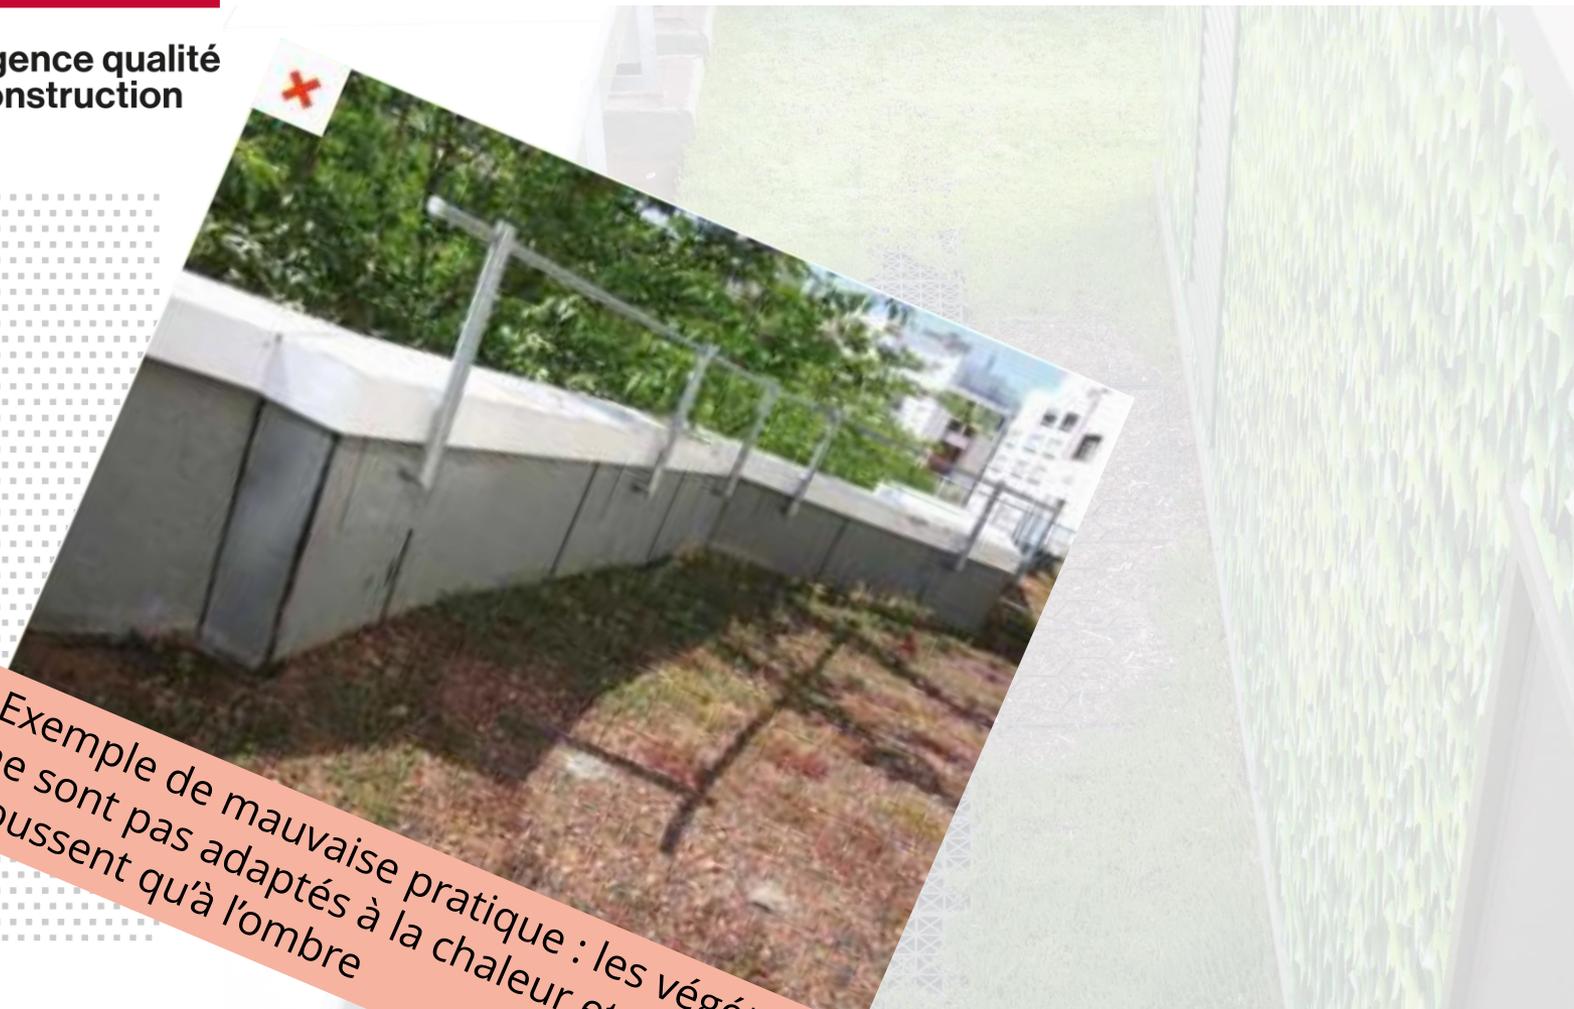
VÉGÉTALISER L'EXISTANT

- Penser au micro-climat de toiture

Exemple de mauvaise pratique : les végétaux ne sont pas adaptés à la chaleur et ne poussent qu'à l'ombre
