Compagnie Nationale du Rhône

Digue de Vallabrègues PK246.9 RD

Étude de dangers simplifiée de l'ouvrage

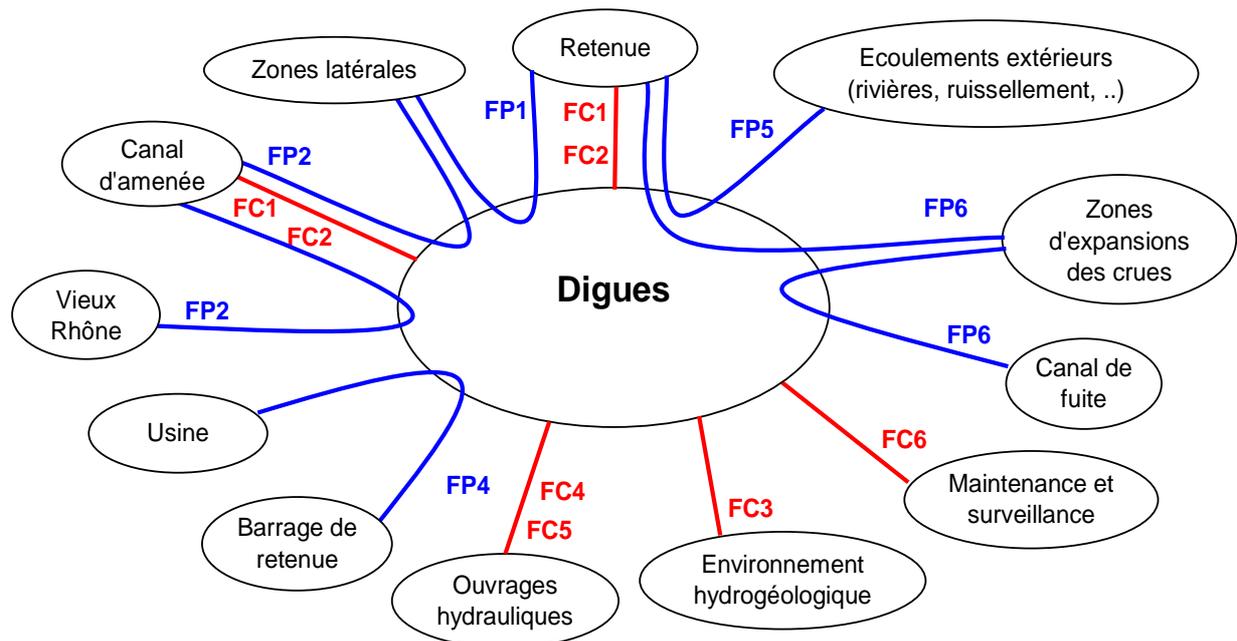
Figure 2 : Analyse fonctionnelle externe des digues

Le but de cette méthode d'analyse est de représenter l'interaction des ouvrages avec les éléments extérieurs. Cette analyse permet de déterminer les Fonctions Principales (FP) et les Fonctions de Contraintes (FC) des ouvrages vis à vis des éléments du milieu extérieur.

L'analyse fonctionnelle externe pour l'ensemble des digues de l'aménagement de Vallabrègues est présentée sur le schéma suivant :

Les fonctions principales (FP) et les fonctions de contraintes (FC) sont détaillées ci-dessous. Celles mentionnées en gras concernent le tronçon de digue objet de la présente étude, (PK246.9 RD) :

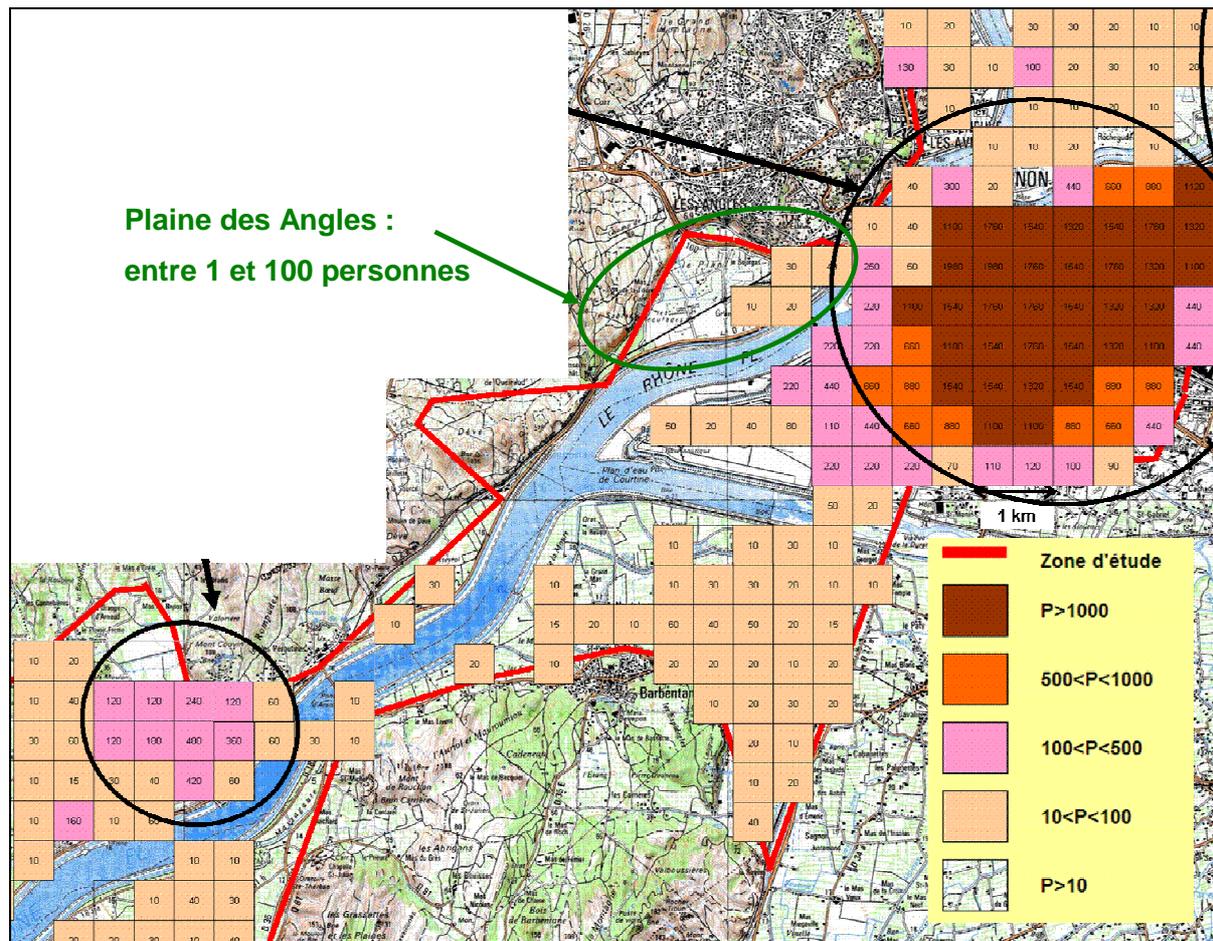
Figure 3 : Cartographie des enjeux identifiés dans le périmètre d'étude – extrait de la carte de l'étude de dangers des digues de l'aménagement de Vallabrègues

La figure ci-après présente le nombre de personnes présentes dans la zone d'étude :

La zone d'étude compte environ 100 personnes potentiellement exposées.

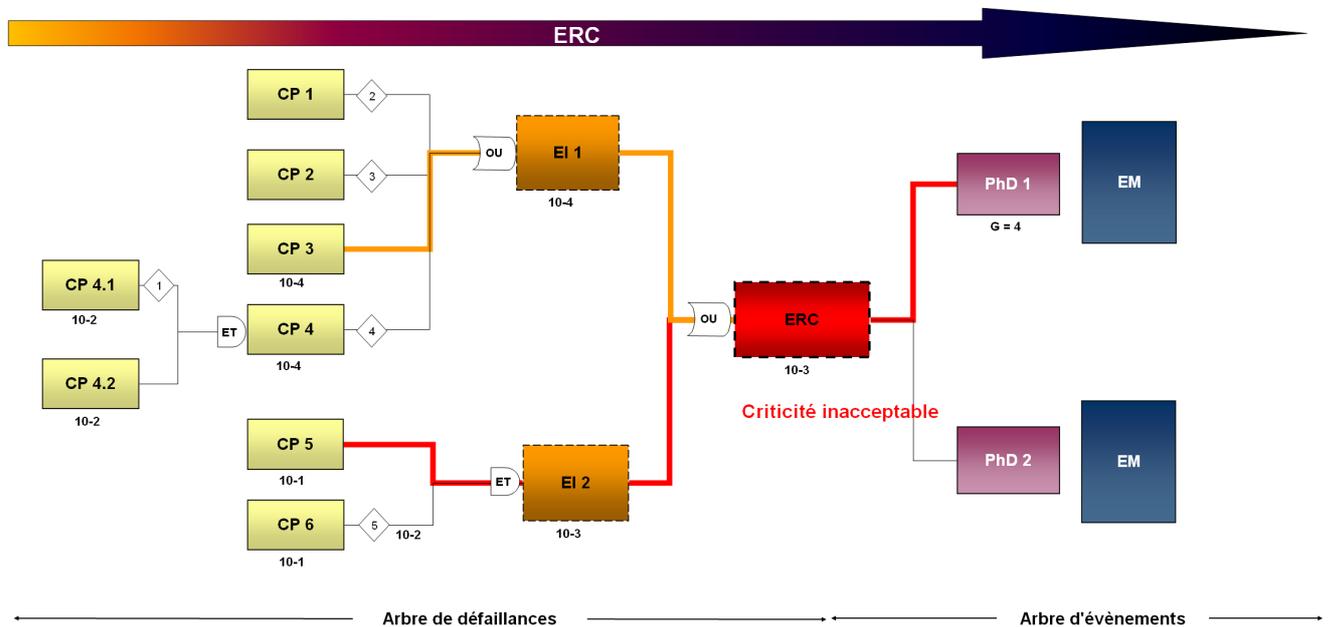
Le schéma utilisé pour l'ANP est le suivant :

Figure 1 : Localisation de l'ouvrage	6
Figure 2 : Analyse fonctionnelle externe des digues	8
Figure 3 : Cartographie des enjeux identifiés dans le périmètre d'étude – extrait de la carte de l'étude de dangers des digues de l'aménagement de Vallabrègues	10
Figure 4 : Analyse en nœud papillon des scénarios d'accidents liés à la rupture de digue par un phénomène autre que la surverse	23
