Projet : **REFECTION DU PONT CANAL DE BAYRA**

Titre : **Présentation générale des travaux**

<b>IH</b>	<b>BAYRA-GC</b>	<b>*</b>	<b>00003</b>	<b>A</b>
-----------	-----------------	----------	--------------	----------

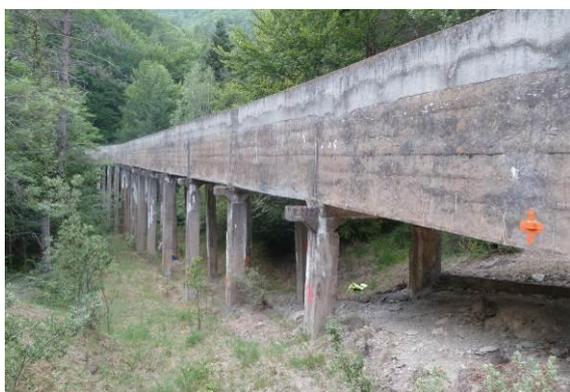
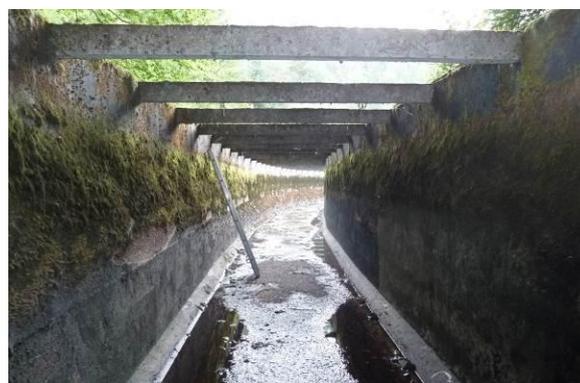
Figures 2 et 3 : Photos de l'ouvrage

Le pont canal de BAYRA est une structure en béton avec une section en U. Les parois latérales ont une épaisseur de 11.5cm. Le radier a une épaisseur de 8cm. Cette structure est renforcée en tête par 86 tirants de section 11.5cmx8cm et espacés en moyenne tous les 1.10m.

Cette bache repose sur 18 piles. Ces piles se composent de 2 poteaux de section 40cmx40cm reliés en tête par une traverse. Les piles P6 et P7, les plus élancées, possèdent une traverse intermédiaire de section 14.5cmx8cm. L'espacement entre les piles varie de 4.38m à 4.67m. La hauteur des piles varient de 0.00m à 8.33m (hauteur mesurée entre le sol et la sous-face de la traverse supérieure).

La longueur totale de l'ouvrage est de 97.00m de la sortie de la galerie jusqu'au canal reposant sur le sol.

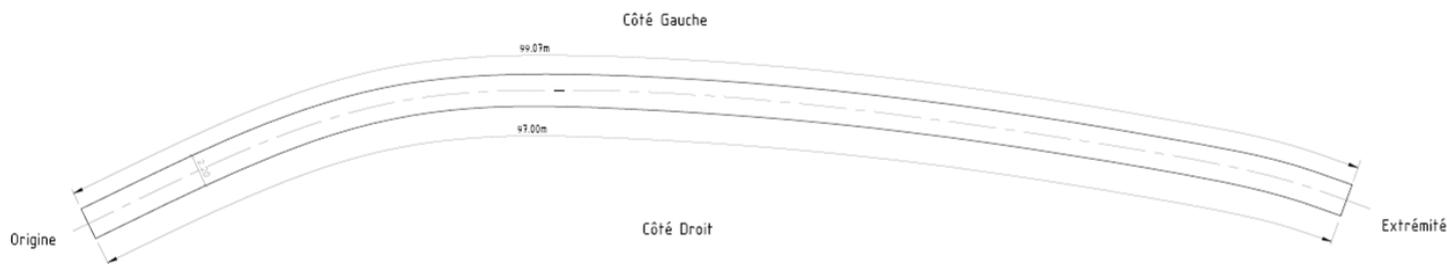
### VUE EN PLAN

Figures 4 et 5 : Plans de l'ouvrage

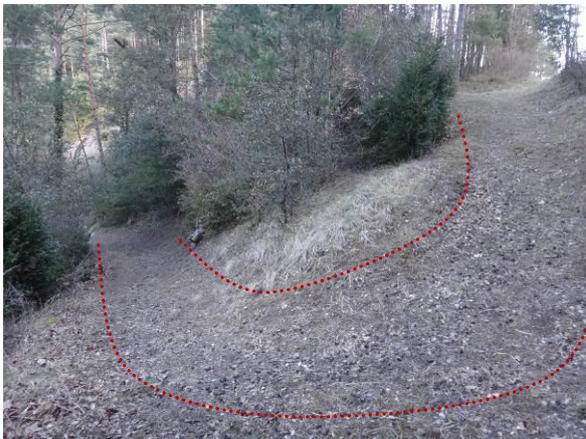
- Réaménagement de la piste existante pour accès en pied de l'ouvrage (200ml)

La piste actuelle devra être réaménagée afin de permettre à une pelle de 8 tonnes d'assurer l'approvisionnement du chantier

Le montage d'un échafaudage ne sera possible que par la possibilité d'approvisionner les matériels et matériaux au pied de l'ouvrage avec une pelle sur chenille 8tonnes. Pour cela, la piste actuelle sera réaménagée sur environ 200ml à l'aide d'une pelle mécanique et la mise en œuvre de 30cm de grave.

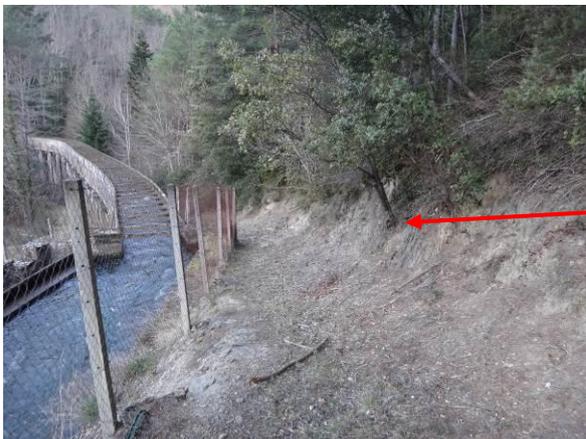
Localement, certains arbres devront être coupés afin d'obtenir une largeur utile de 3.00 mètres

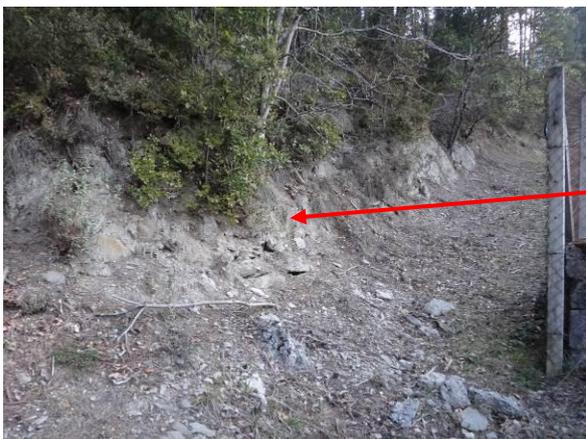
En partie basse, un déroctage devra être exécuté au BRH afin de libérer l'emprise nécessaire

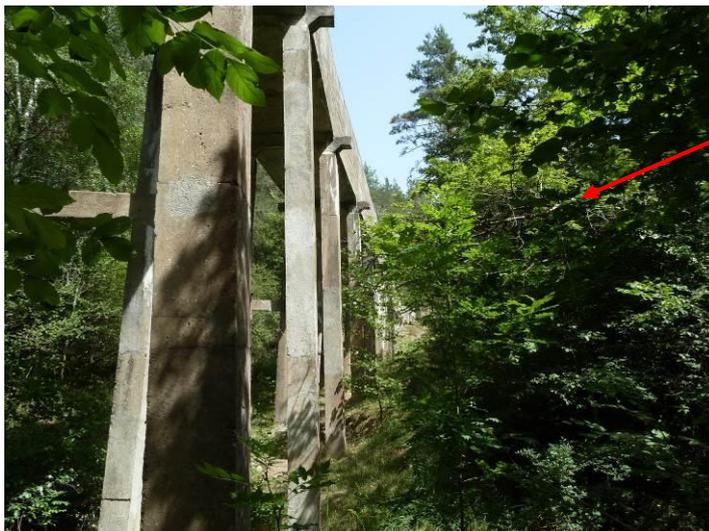
Il s'agit d'élaguer les arbres expressément désignés qui gêneraient le montage de la structure d'échafaudage.

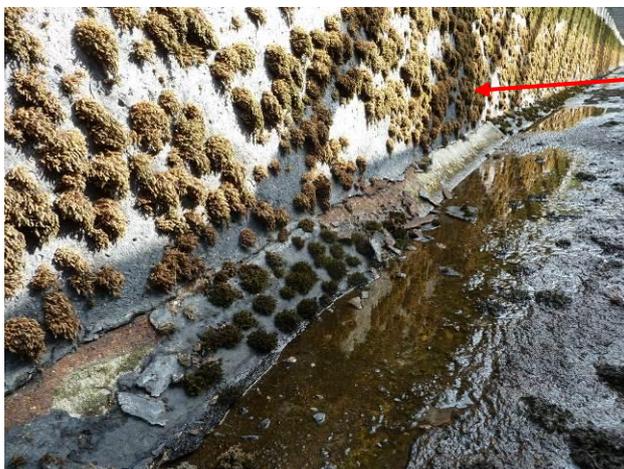
Il s'agit de débarrasser tous les parements de l'ouvrage (poteaux et traverses des pilettes, radier et bajoyers du canal) des traces de coulures, efflorescences et mousses existantes. Le but de l'opération est de pouvoir inspecter correctement les parements béton et ainsi confirmer et traiter les zones à reprendre. La totalité des résidus issus du décapage sera récupérée à l'aval du canal.

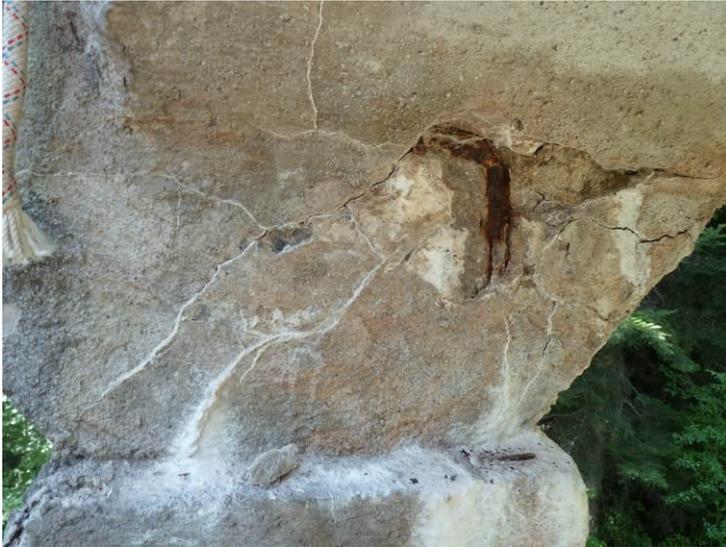
Un piquage des bétons altérés sera réalisé à l'aide de simples marteaux piqueur pneumatiques. Ces travaux de purge sont répartis de manière éparse sur la totalité de la structure.

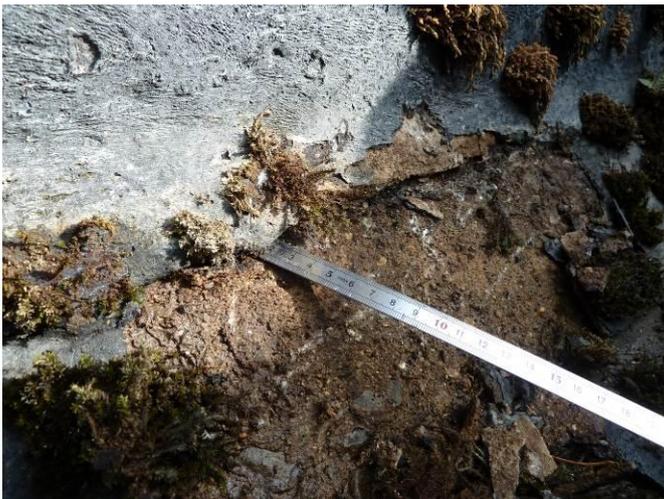
Il s'agit des fissures situées à l'intérieur du canal à la liaison entre le bajoyer et le radier

Le titulaire procédera à l'ouverture en U des fissures avec une rainureuse sur une largeur de 50mm et une profondeur de 30mm. L'ouverture sera ensuite purgée, dépoussiérée et humidifiée avant d'être bouchée à l'aide d'un mortier de réparation.

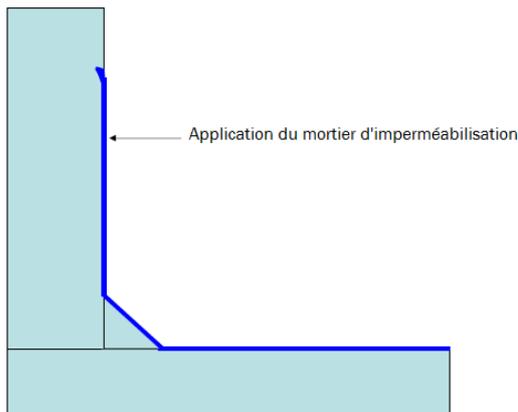
Il s'agit de réaliser un revêtement imperméable sur les parements intérieurs du canal (radier + bajoyers).

L'étanchéité de l'intérieur du canal sera améliorée par la mise en œuvre d'un mortier d'imperméabilisation sur tout le linéaire au droit du radier et du bajoyer

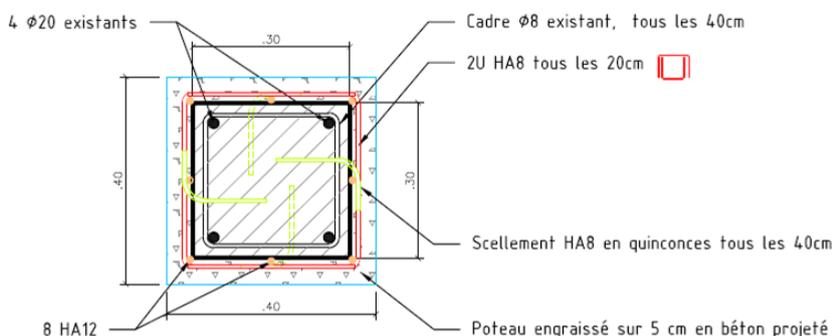
Poteau Engraissé - Coupe B-B

Les poteaux des piles fortement dégradés nécessiteront un confortement sur toute leur hauteur avec ferrailage additionnel, coffrage et bétonnage.

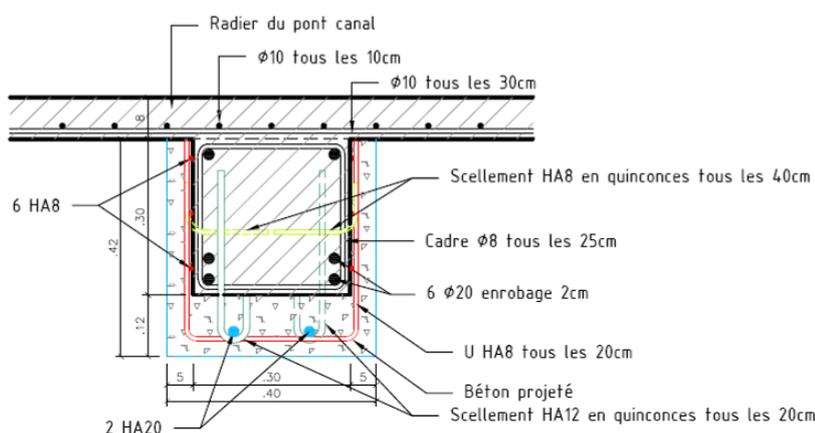
Traverse - Coupe A-A

Les traverses sous radier faisant la liaison entre les poteaux des piles sont fortement dégradées et nécessiteront un confortement sur toute leur longueur avec ferrailage additionnel, coffrage et bétonnage.

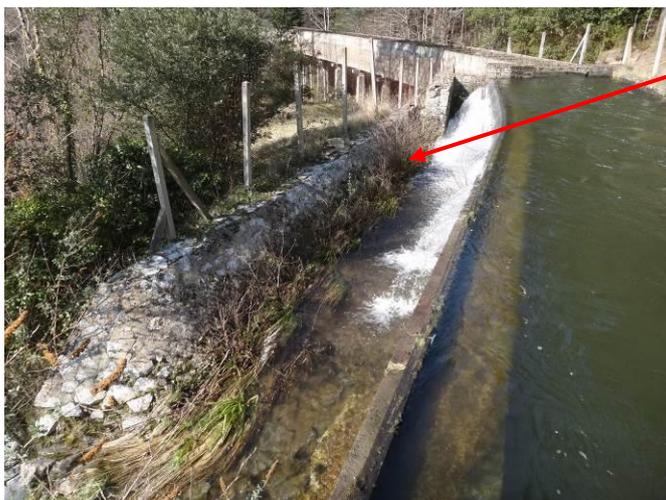
Il s'agit de dévégétaliser les éléments bétonnés et maçonnés et d'arracher les petits arbustes.

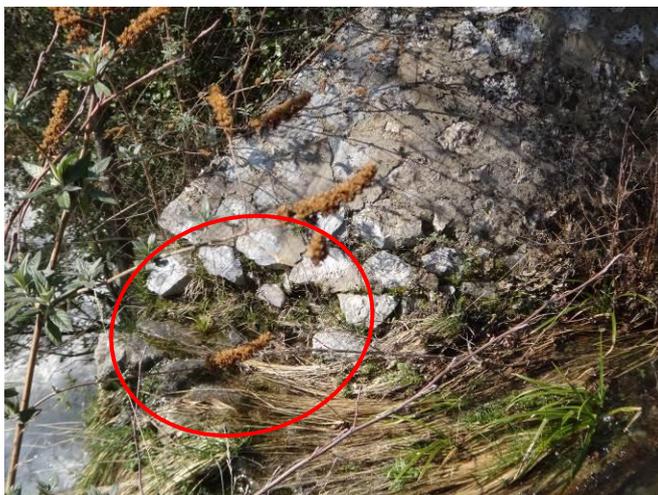
- *Rejointoiement et reconstruction de la maçonnerie du déversoir,*

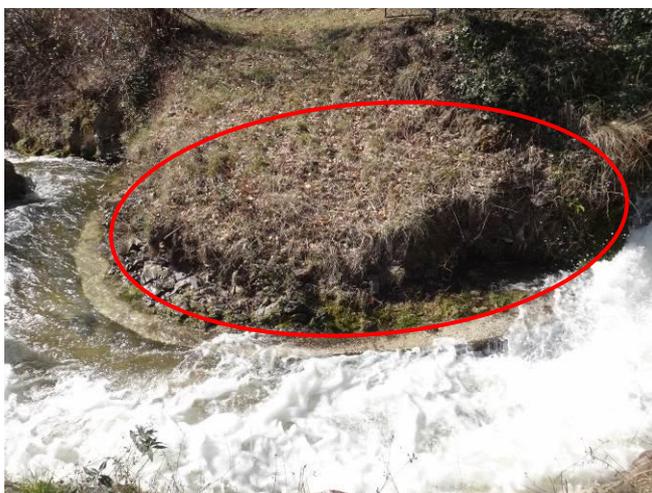
- *Réalisation d'un enrochement dans le canal de fuite du Bassin de Mise en Charge,*

Il s'agit de réaliser un enrochement percolé afin d'éviter l'érosion de la berge.
