14ème JQC Occitanie

Jean-Marc ESCRICHE
Expert-Conseil SOCABAT

Flop 10 de l'AQC : Site Sycodés

Focus sur les menuiseries

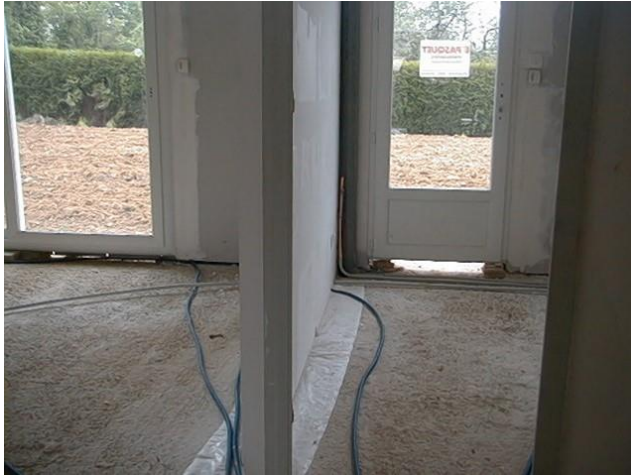
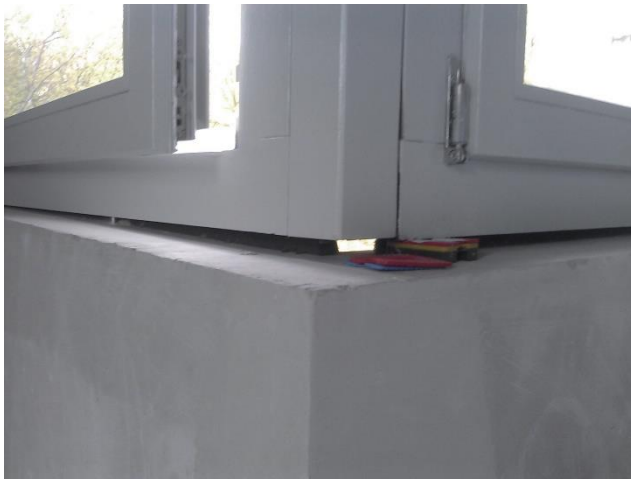
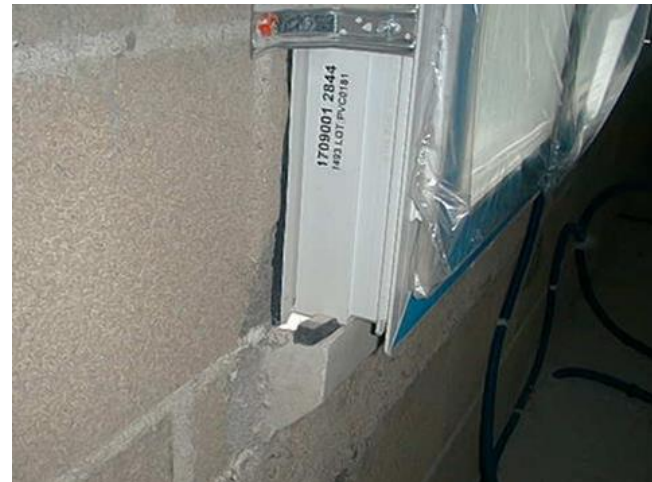
Les menuiseries : Étanchéité

Jonction menuiserie / Support :

- Absence ou malfaçon
- Acceptation support
- Mise en œuvre / Fixation
- Conception

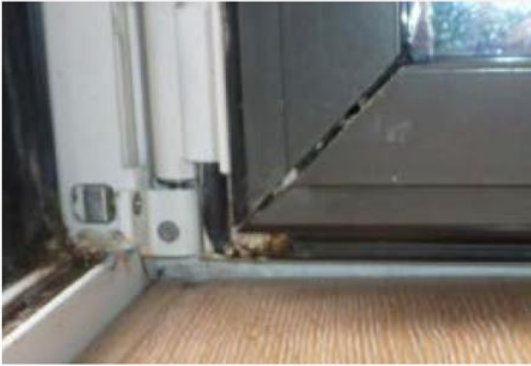
Les menuiseries : Stabilité

Dimensions / Conception :

- Mise en œuvre / Fixation
- Respect des règles de l'Art
- Conception

*Assemblage d'angle défaillant et laissant apparaître des défauts de calfeutrement
(Crédit photo: Saretec)*

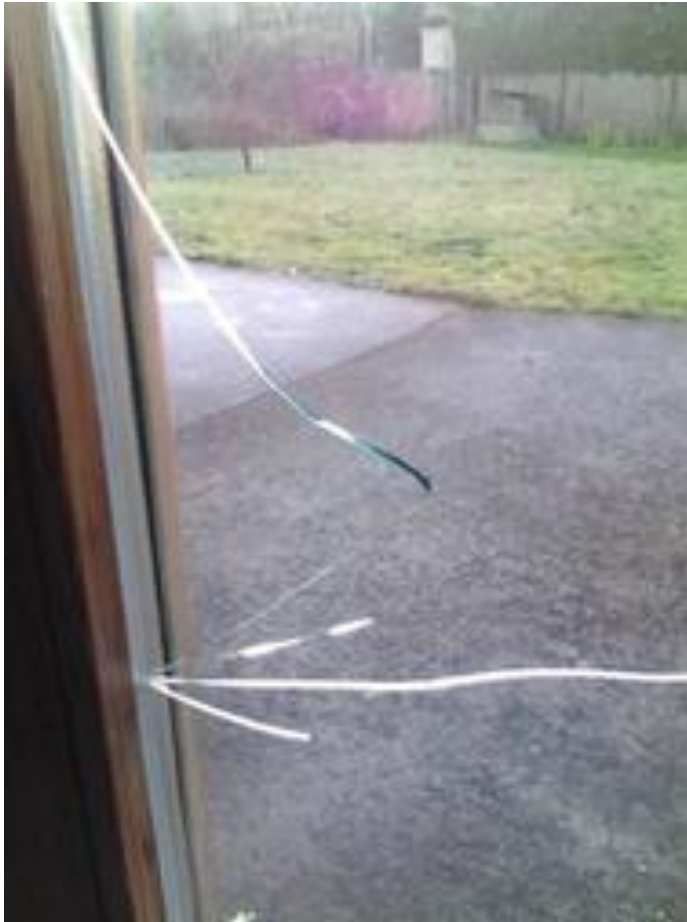
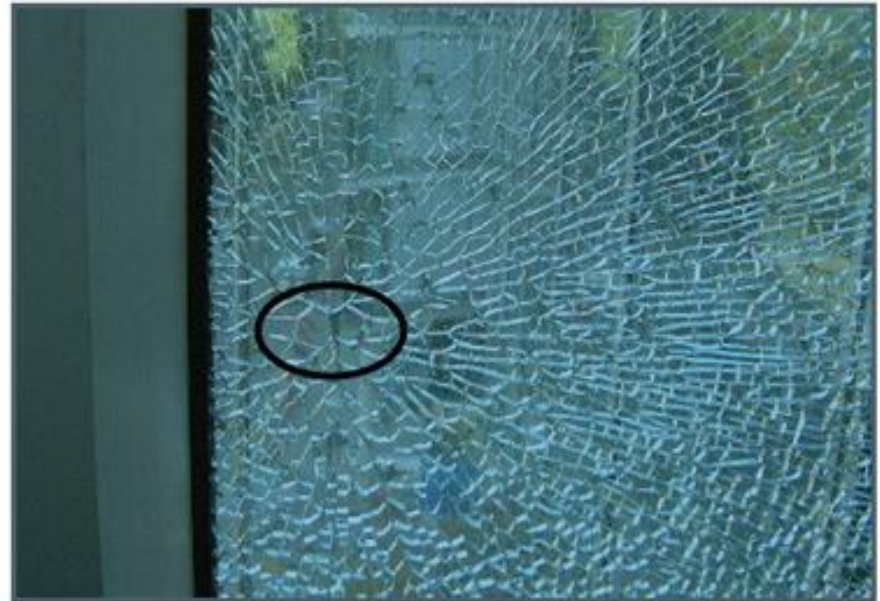
Les menuiseries : Casse vitrage

Thermique - Mécanique - Inclusions :

- Ombrage / Opacification / Calage
- Inclusion de sulfure dans le verre

Rupture typique au départ d'une inclusion de NIS

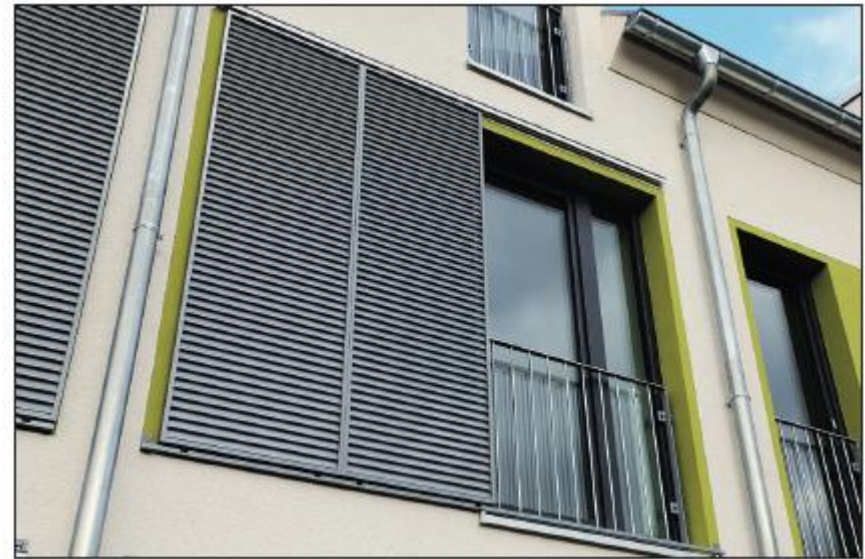
Alerte sériel : Volets coulissants

- Les rapports signalent des risques de chute de volets coulissants et donc des risques pour les personnes

- Conception du produit
- Problème de fixations des rails
- Entretien défaillant
- Utilisation inadaptée
