Agence qualité
construction

L'EAU À TOUS LES ÉTAGES

OBSERVER LA SINISTRALITÉ

**Responsabilité et assurance dans la
construction**

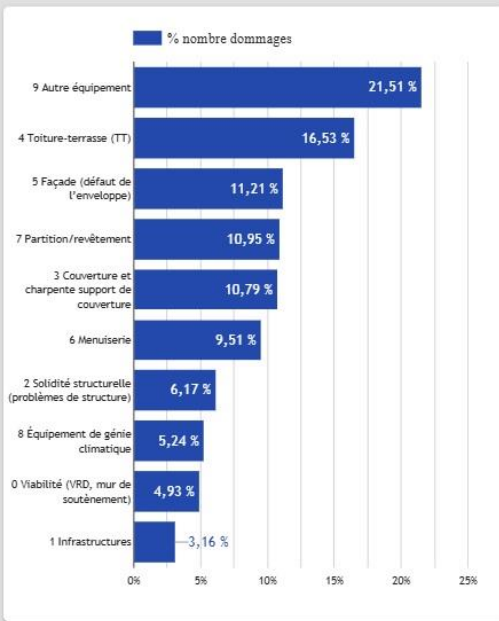
Répartition des désordres par élément d'ouvrage en % de l'effectif

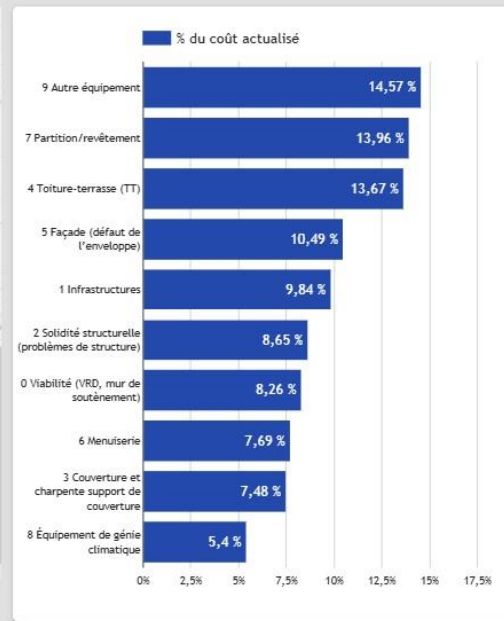
Répartition des désordres par élément d'ouvrage en % du coût

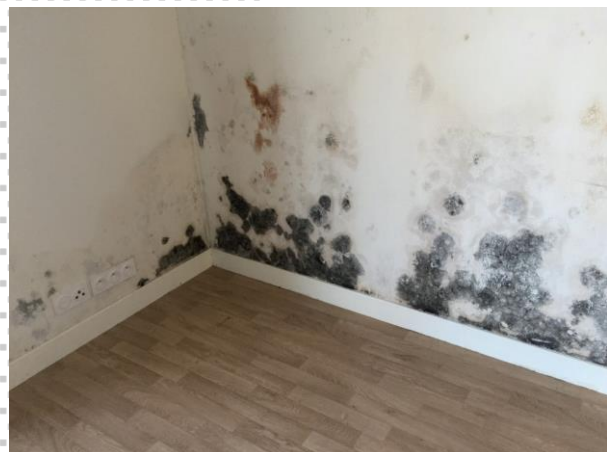
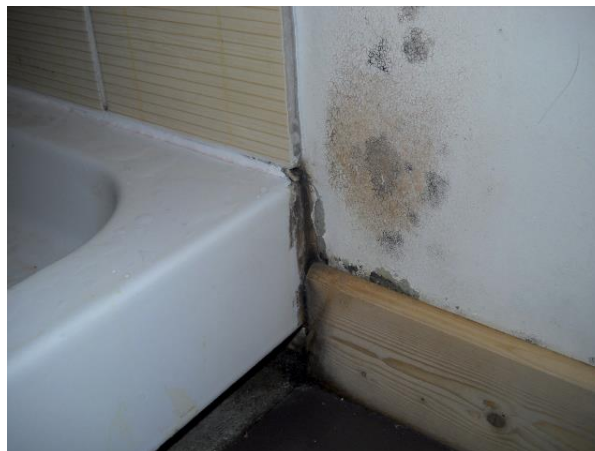
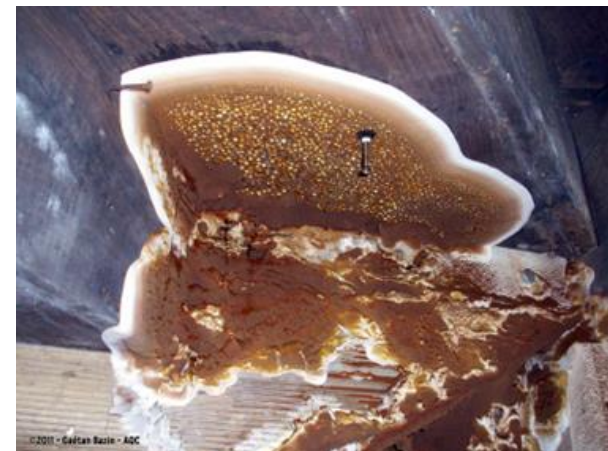
Plomberie, sanitaire 21,5 %*

Équipements sanitaires
Réseaux d'eau intérieurs

Constats: fuites, infiltrations

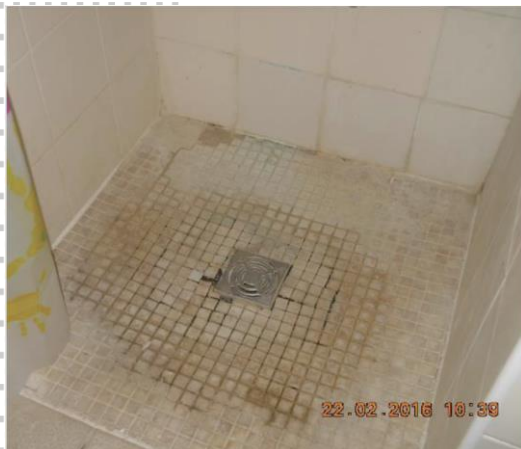
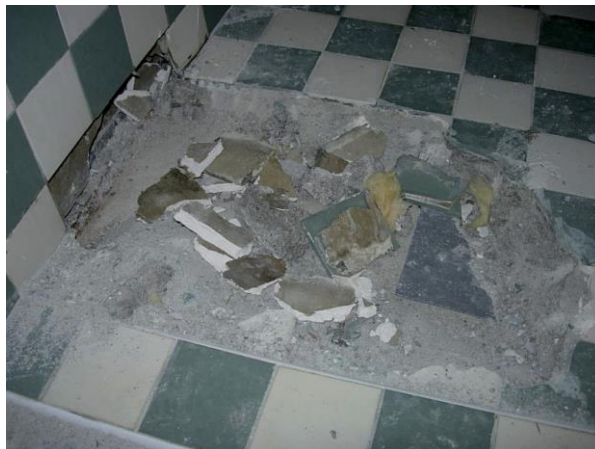
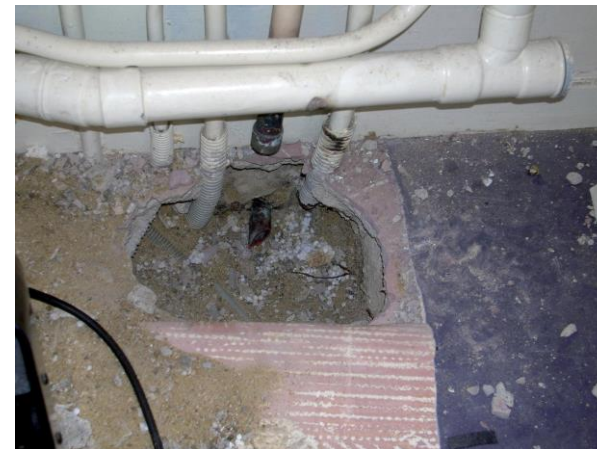
Causes et origines:

- **Équipement sanitaire** : baignoire, évier
défaut fixation, calage, défaut d'étanchéité
- **Réseaux d'eau intérieur**: canalisation
évacuation (fuite, engorgement), distribution encastrée (fuite PER)

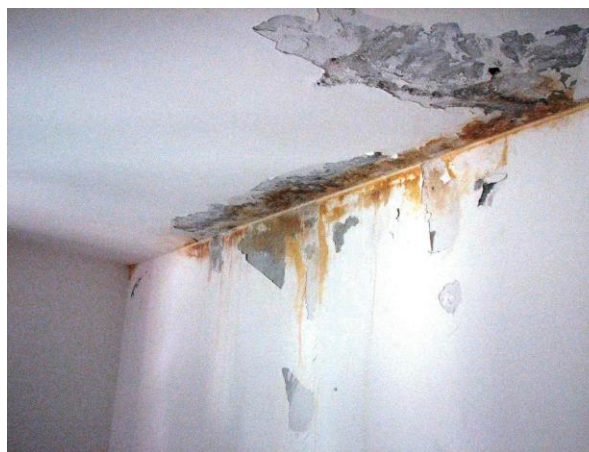
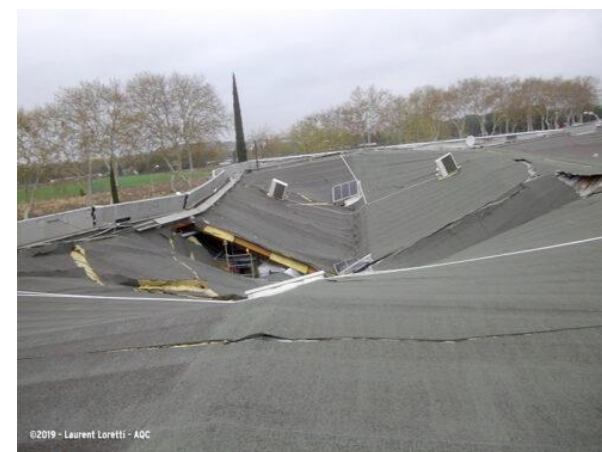
Toiture terrasse - TT 16,5 %*

TT non accessible isolée

TT accessible piéton et technique

Constats: infiltrations, effondrements

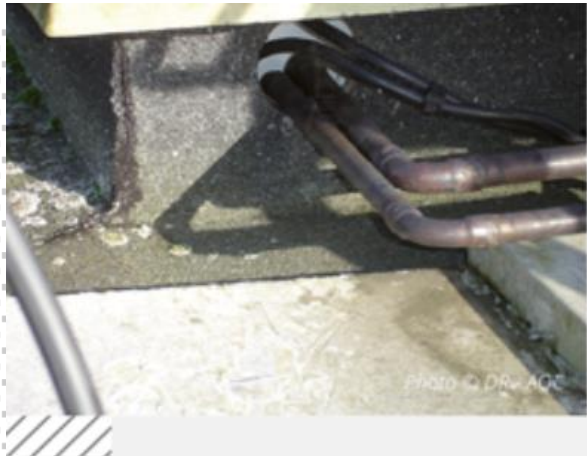
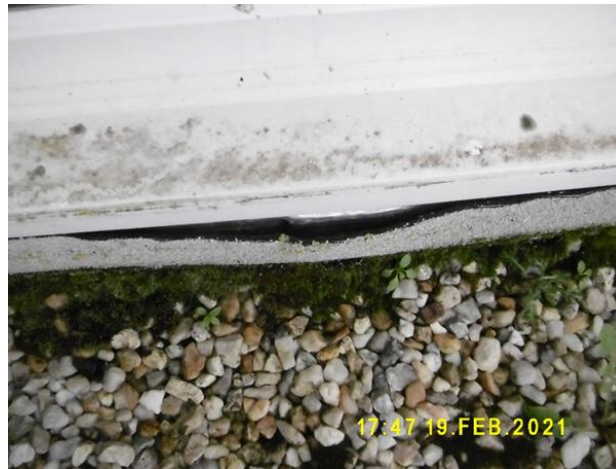
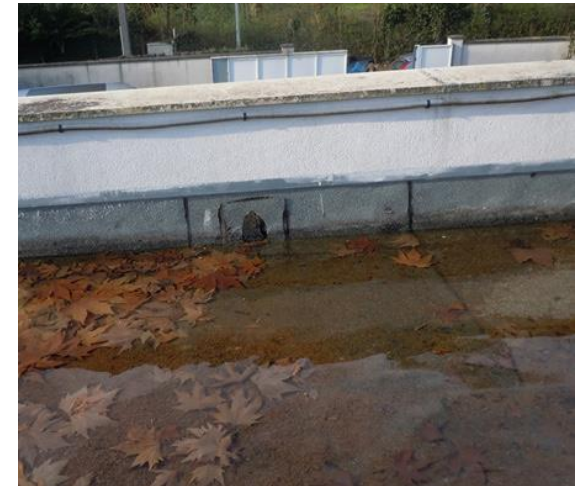
Causes et origines:

- Défaut d'étanchéité d'un point singulier : au droit des supports d'équipement, d'un relevé, d'un acrotère
- Mauvaise qualité du support d'étanchéité (isolant)
- Défaut du revêtement en partie courante

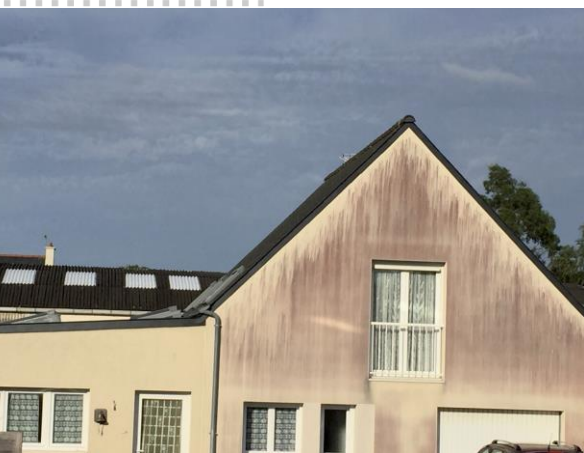
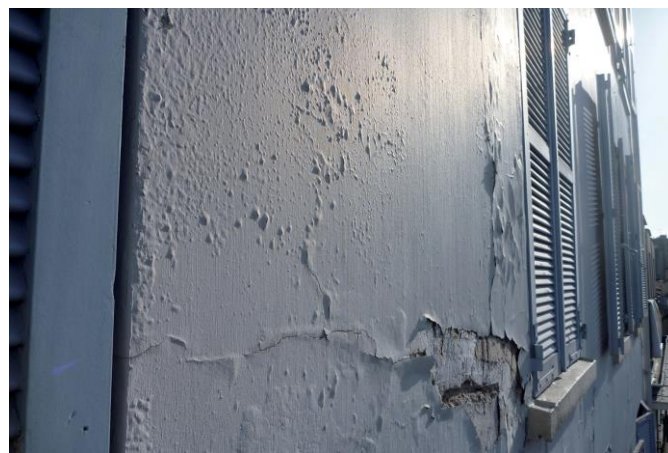
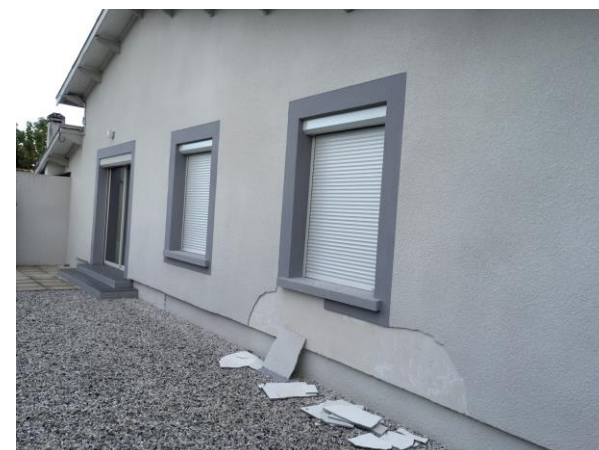
Façades 11,2%*

Façade lourde sur Béton banché ou sur Maçonnerie en bloc de
béton ou sur Maçonnerie de terre cuite
Façade sur ITE

Constats :

traces, infiltrations, chute

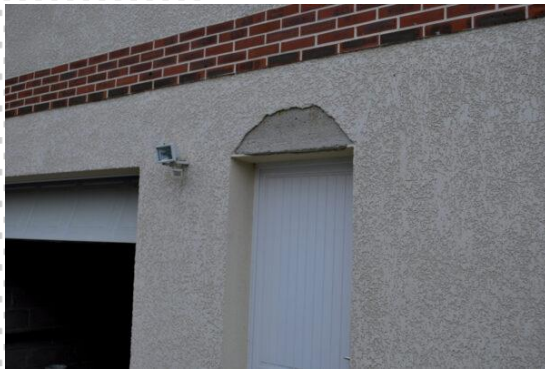
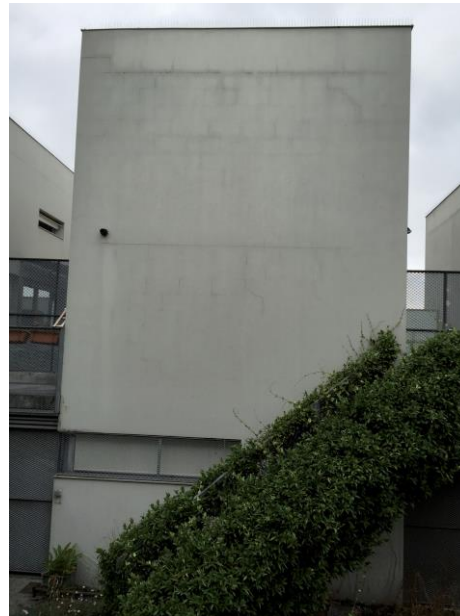
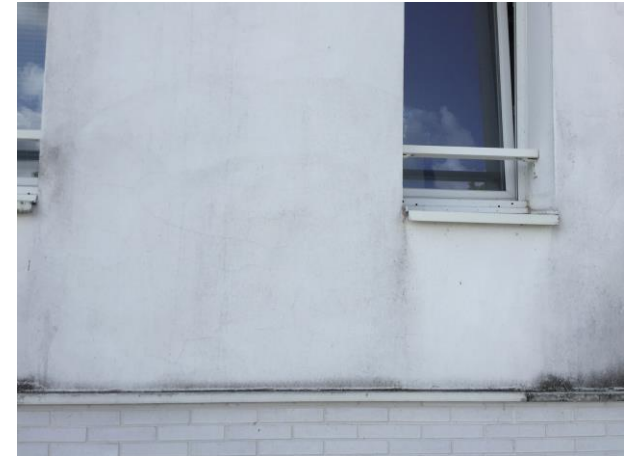
Causes et origines :

Enduit monocouche, RPE ou traditionnel

- Décollement, cisaillement, fissuration du revêtement lui-même: inadaptation, retrait, défaut d'épaisseur
- Fissuration du support, au niveau des reprises de bétonnage (banché), suite à défaut de liaison (maçonnerie/chaînage)
