**PRÉFET
DE LA RÉGION
OCCITANIE**

INVENTAIRE

Incidents et accidents technologiques
survenus en 2023
RÉGION OCCITANIE

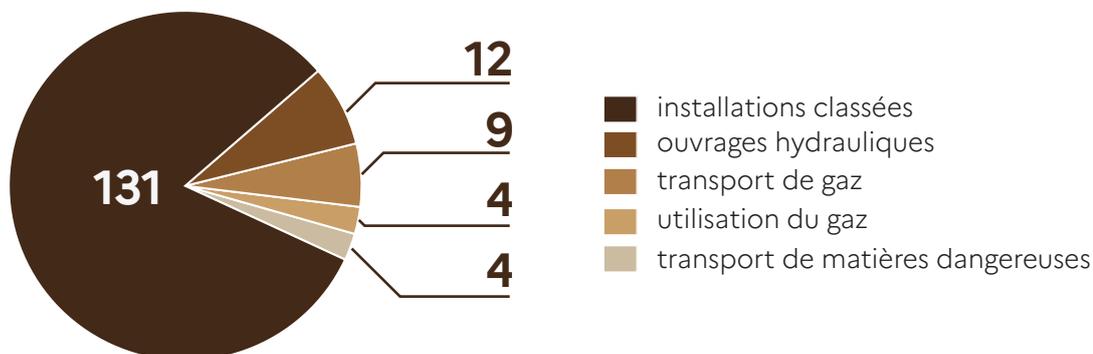
Répartition des 163 événements par domaine principal d'activité

163 événements ont été enregistrés en Occitanie, dont 131 impliquant des IC, 4 le TMD, 12 des ouvrages hydrauliques, 4 le transport du gaz et 9 l'utilisation du gaz.

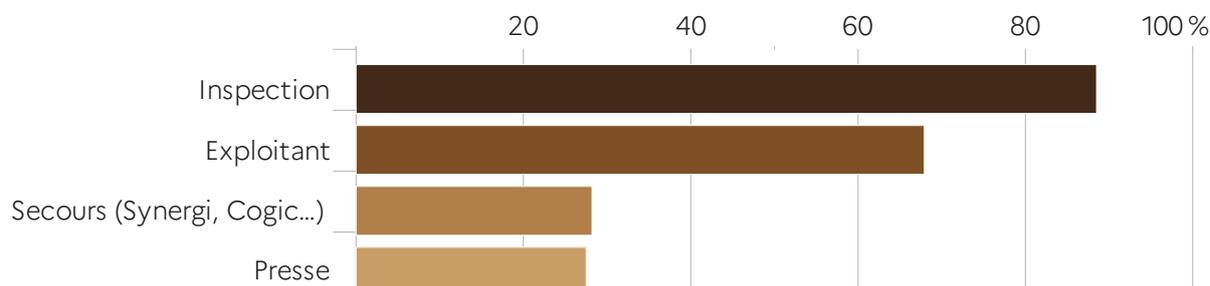
Source de l'information

L'inspection des installations classées via la remontée systématique des rapports d'accidents et d'incidents transmis par les industriels est la principale source d'information du BARPI.

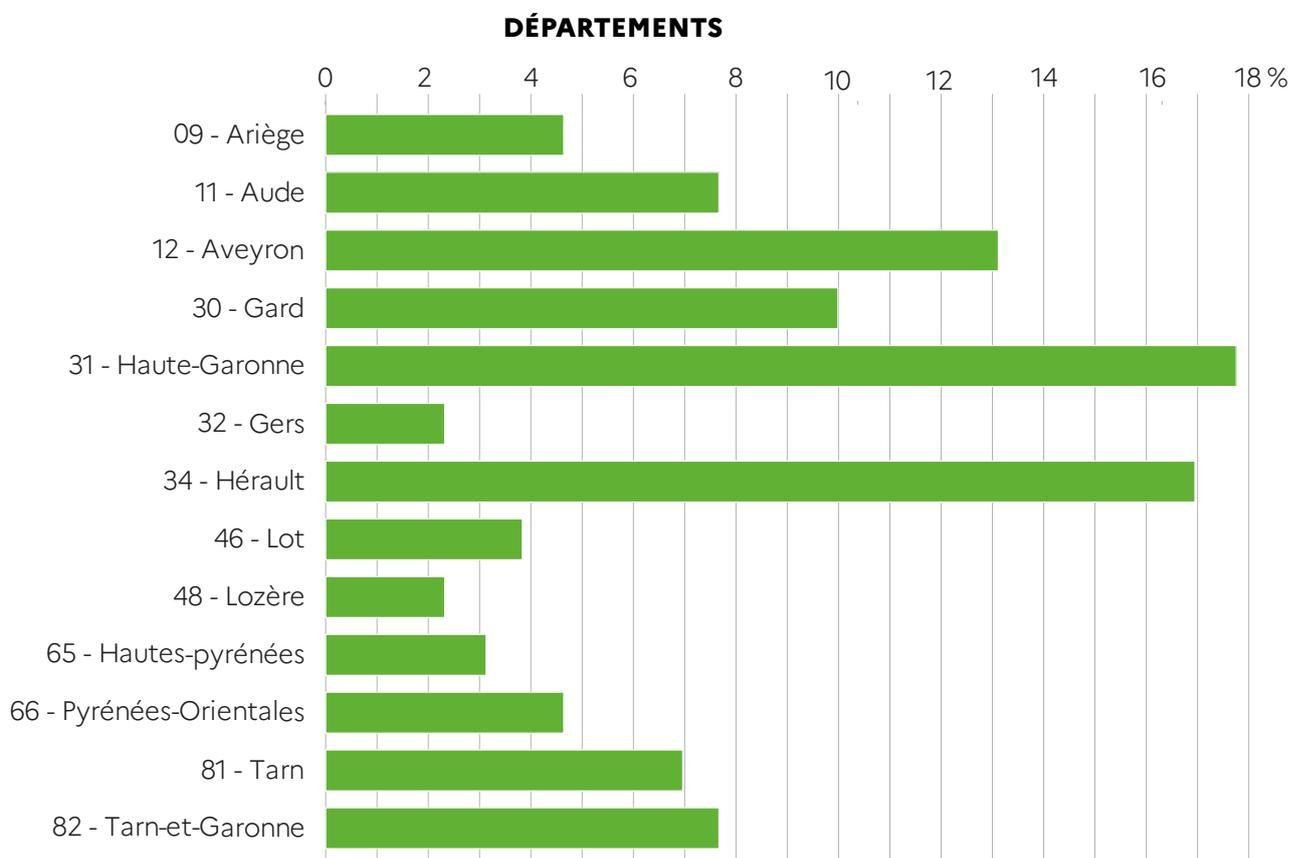
Répartition des accidents et incidents par département

Pour 2023, les départements pour lesquels le plus d'événements ont été signalés sont la Haute-Garonne, l'Hérault et l'Aveyron.

10 événements (sur 17) et 10 événements (sur 22) remontés respectivement par l'Aveyron et l'Hérault ont concerné des éoliennes et essentiellement des chocs entre des oiseaux et l'équipement.

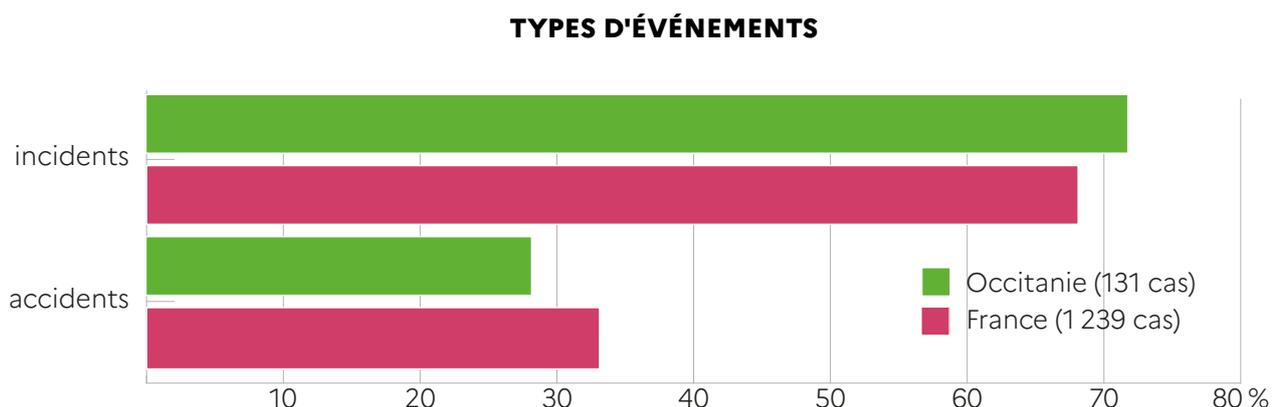
Répartition des accidents et des incidents par types d'événements

La répartition entre les accidents et les incidents est comparable à celle qui est observée au niveau national avec globalement deux-tiers pour les incidents et un-tiers pour les accidents.

Les accidents sont les événements qui ont porté atteinte aux intérêts protégés par le Code de l'environnement. Les incidents sont les événements qui auraient pu porter atteinte dans d'autres circonstances aux intérêts suscités.

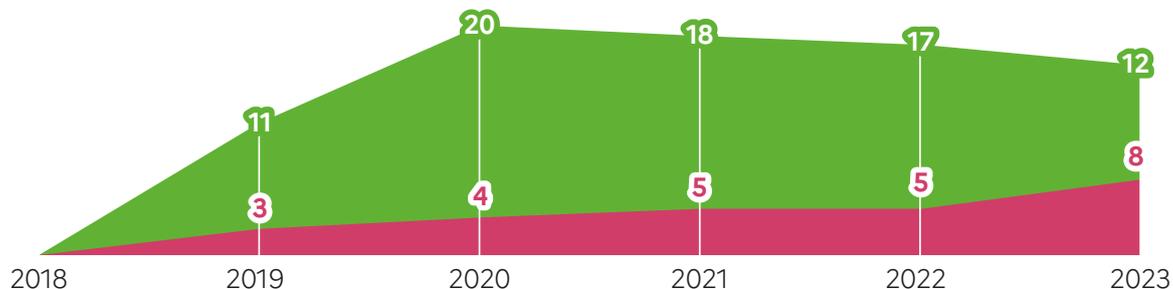
ÉVOLUTION DE L'ACCIDENTOLOGIE DES ÉTABLISSEMENTS SEVESO

La région Occitanie comptait en 2023, 79 établissements SEVESO dont 45 seuil haut et 34 seuil bas.

- nombre d'incidents dans un établissement SEVESO
- nombre d'accidents dans un établissement SEVESO

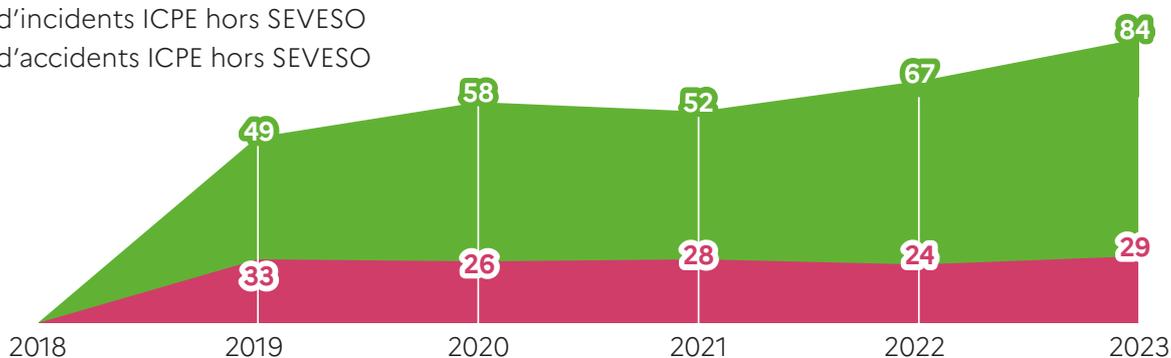
ÉVOLUTION DE L'ACCIDENTOLOGIE DES ÉTABLISSEMENTS HORS SEVESO

La région Occitanie comptait en 2023 plus de 3000 ICPE.

- nombre d'incidents ICPE hors SEVESO
- nombre d'accidents ICPE hors SEVESO

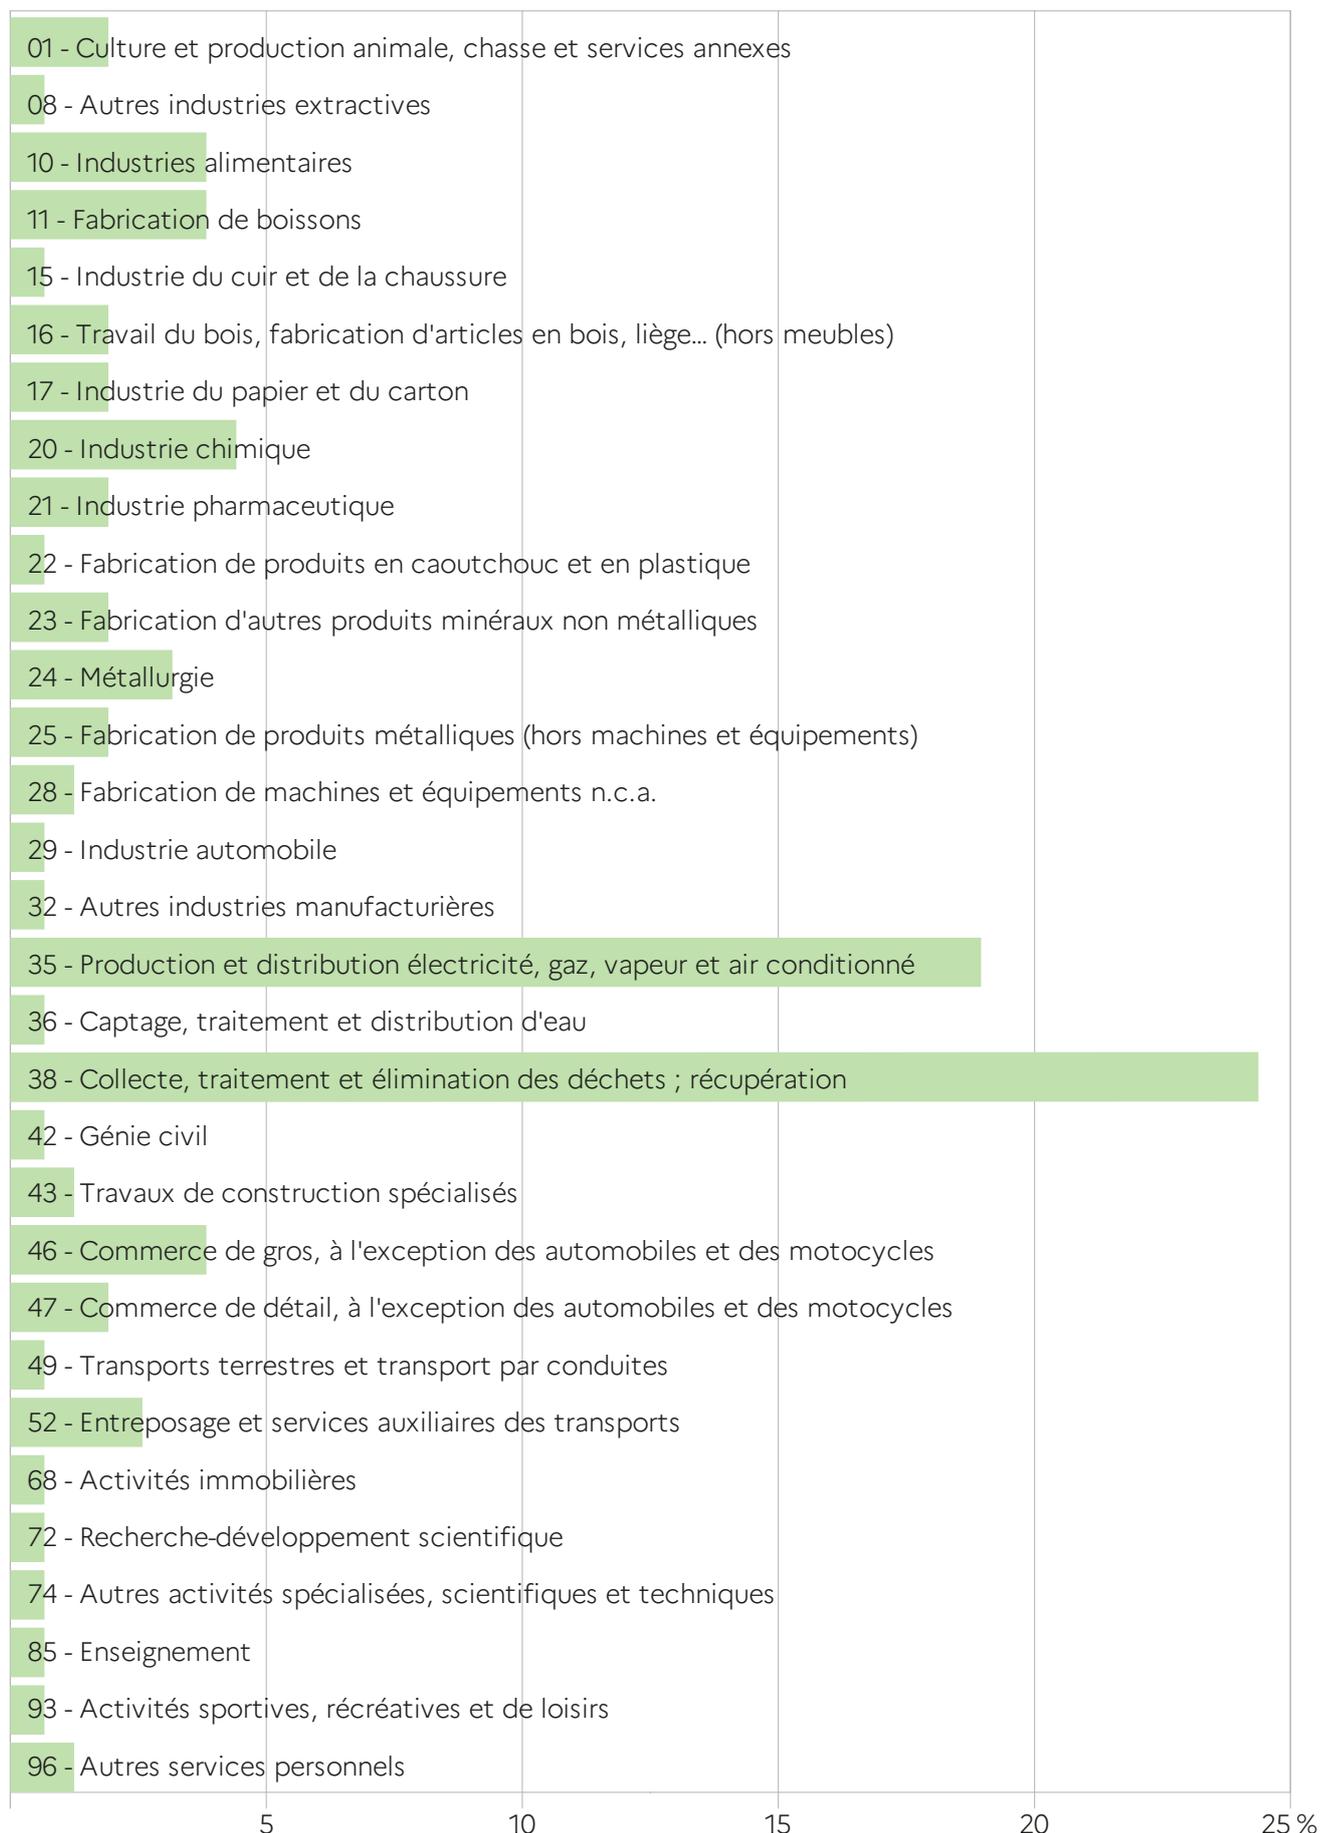
RÉPARTITION DES ACCIDENTS PAR SECTEUR D'ACTIVITÉ EN 2023

Dans le secteur des déchets, le nombre d'événements varie fortement en fonction des températures estivales. L'été étant la saison de survenue « privilégiée » de nombreux événements (échauffements, incendies...) pour ce secteur d'activité, une année sèche et chaude comme en 2020 ou en 2023 comptera plus d'accidents et d'incidents qu'une année avec un été frais et pluvieux comme en 2021.

L'augmentation continue et importante d'événements dans le secteur de la production d'énergie peut s'expliquer par l'implantation progressive d'éoliennes dans la région, et d'événements en lien avec les équipements (notamment des chocs avifaune).

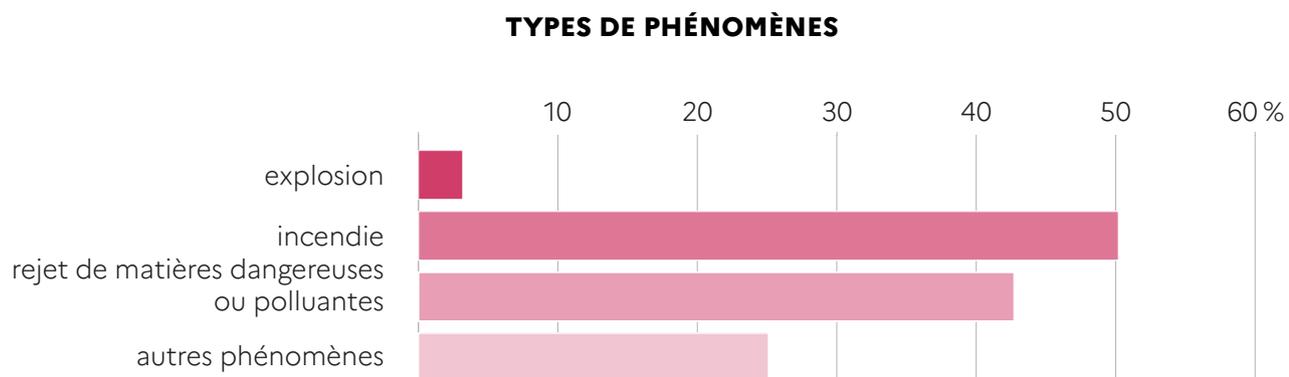
Phénomènes dangereux

Les incendies constituent le phénomène prépondérant des accidents de l'année 2023 avec 50% des cas, suivi des rejets de matières dangereuses ou polluantes dans 43% des cas.

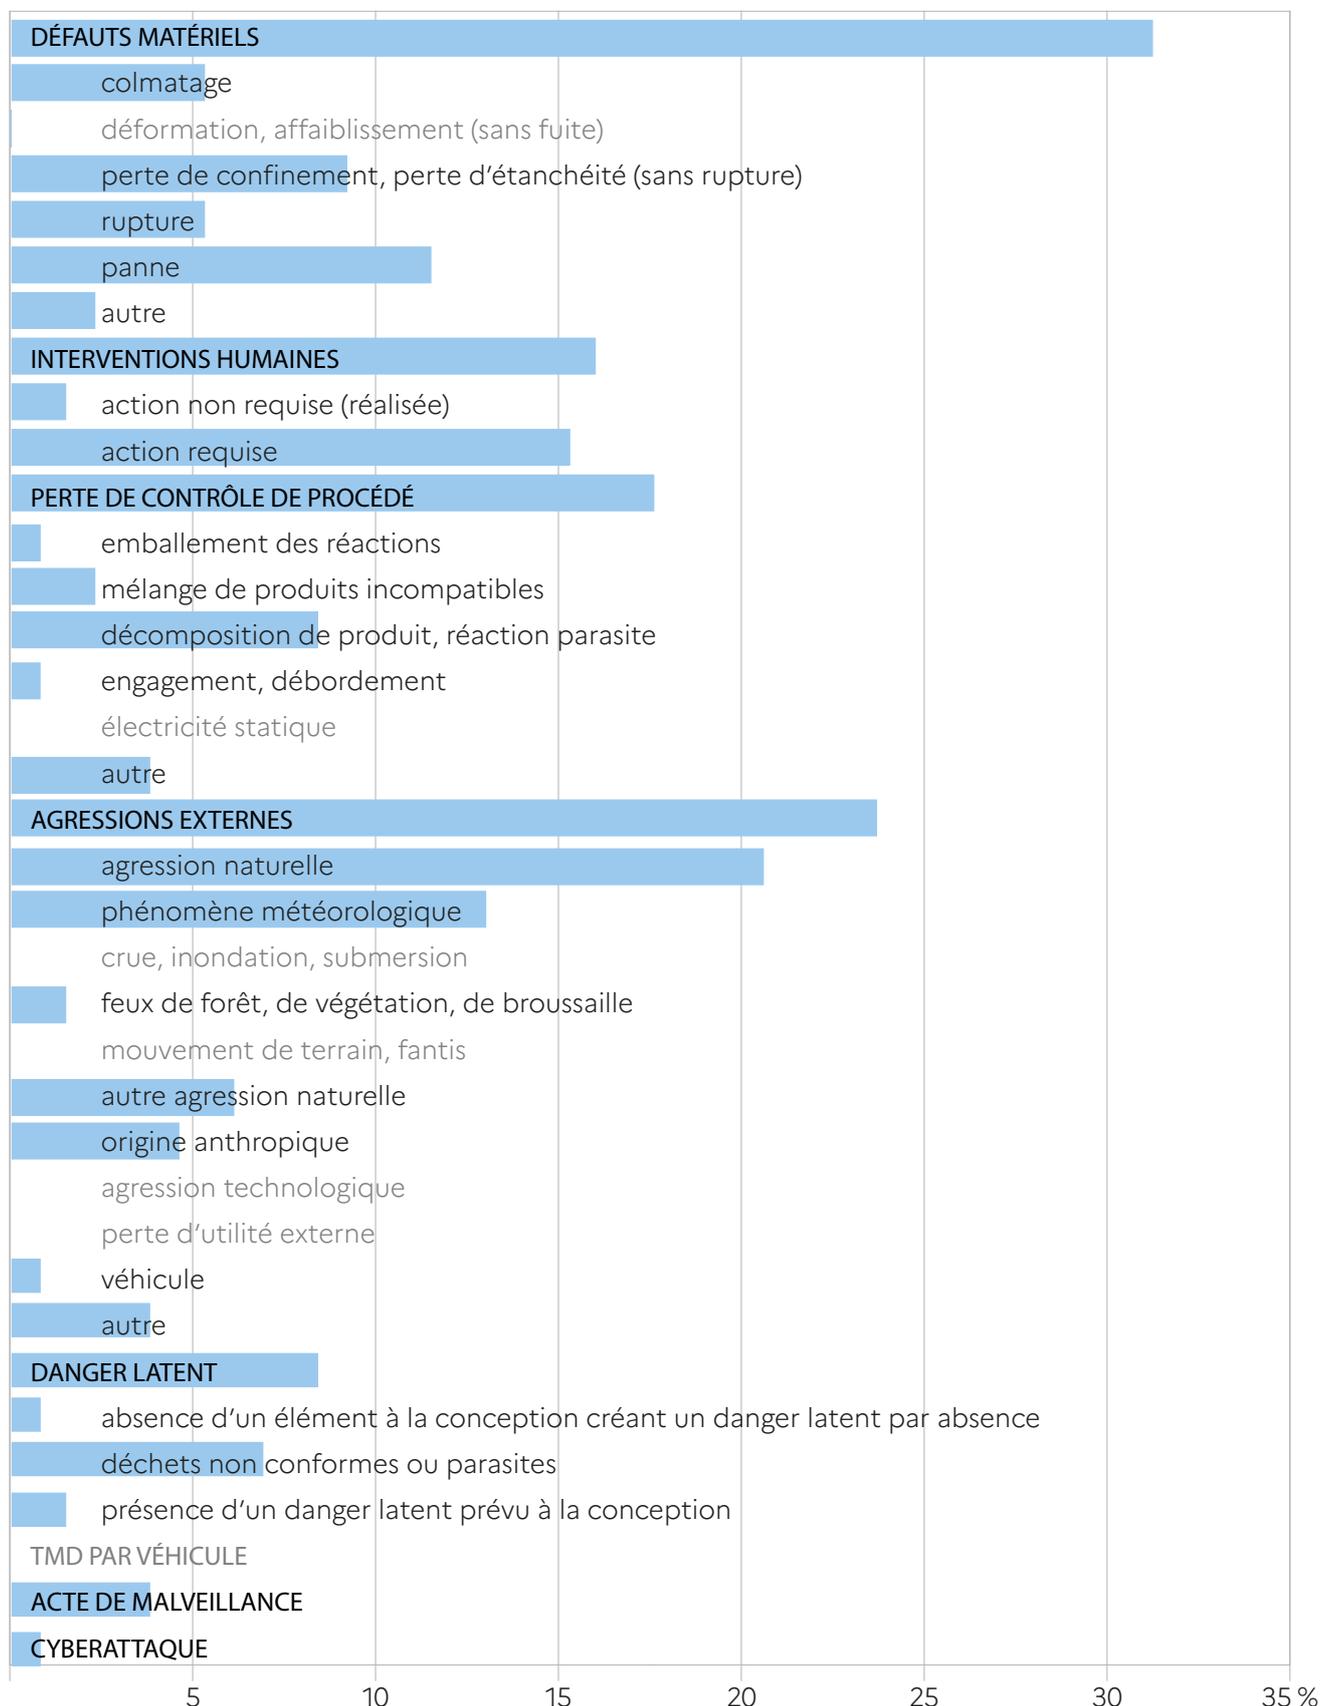
FRÉQUENCE DE SURVENUE DES DIFFÉRENTS TYPES DE FAITS INITIATEURS EN 2023

Le tableau ci-dessous présente la fréquence de survenue des différents types de faits initiateurs. Ces résultats sont à considérer avec précaution : les faits initiateurs ne sont connus que pour 76% des événements en Occitanie et 80% des événements français.

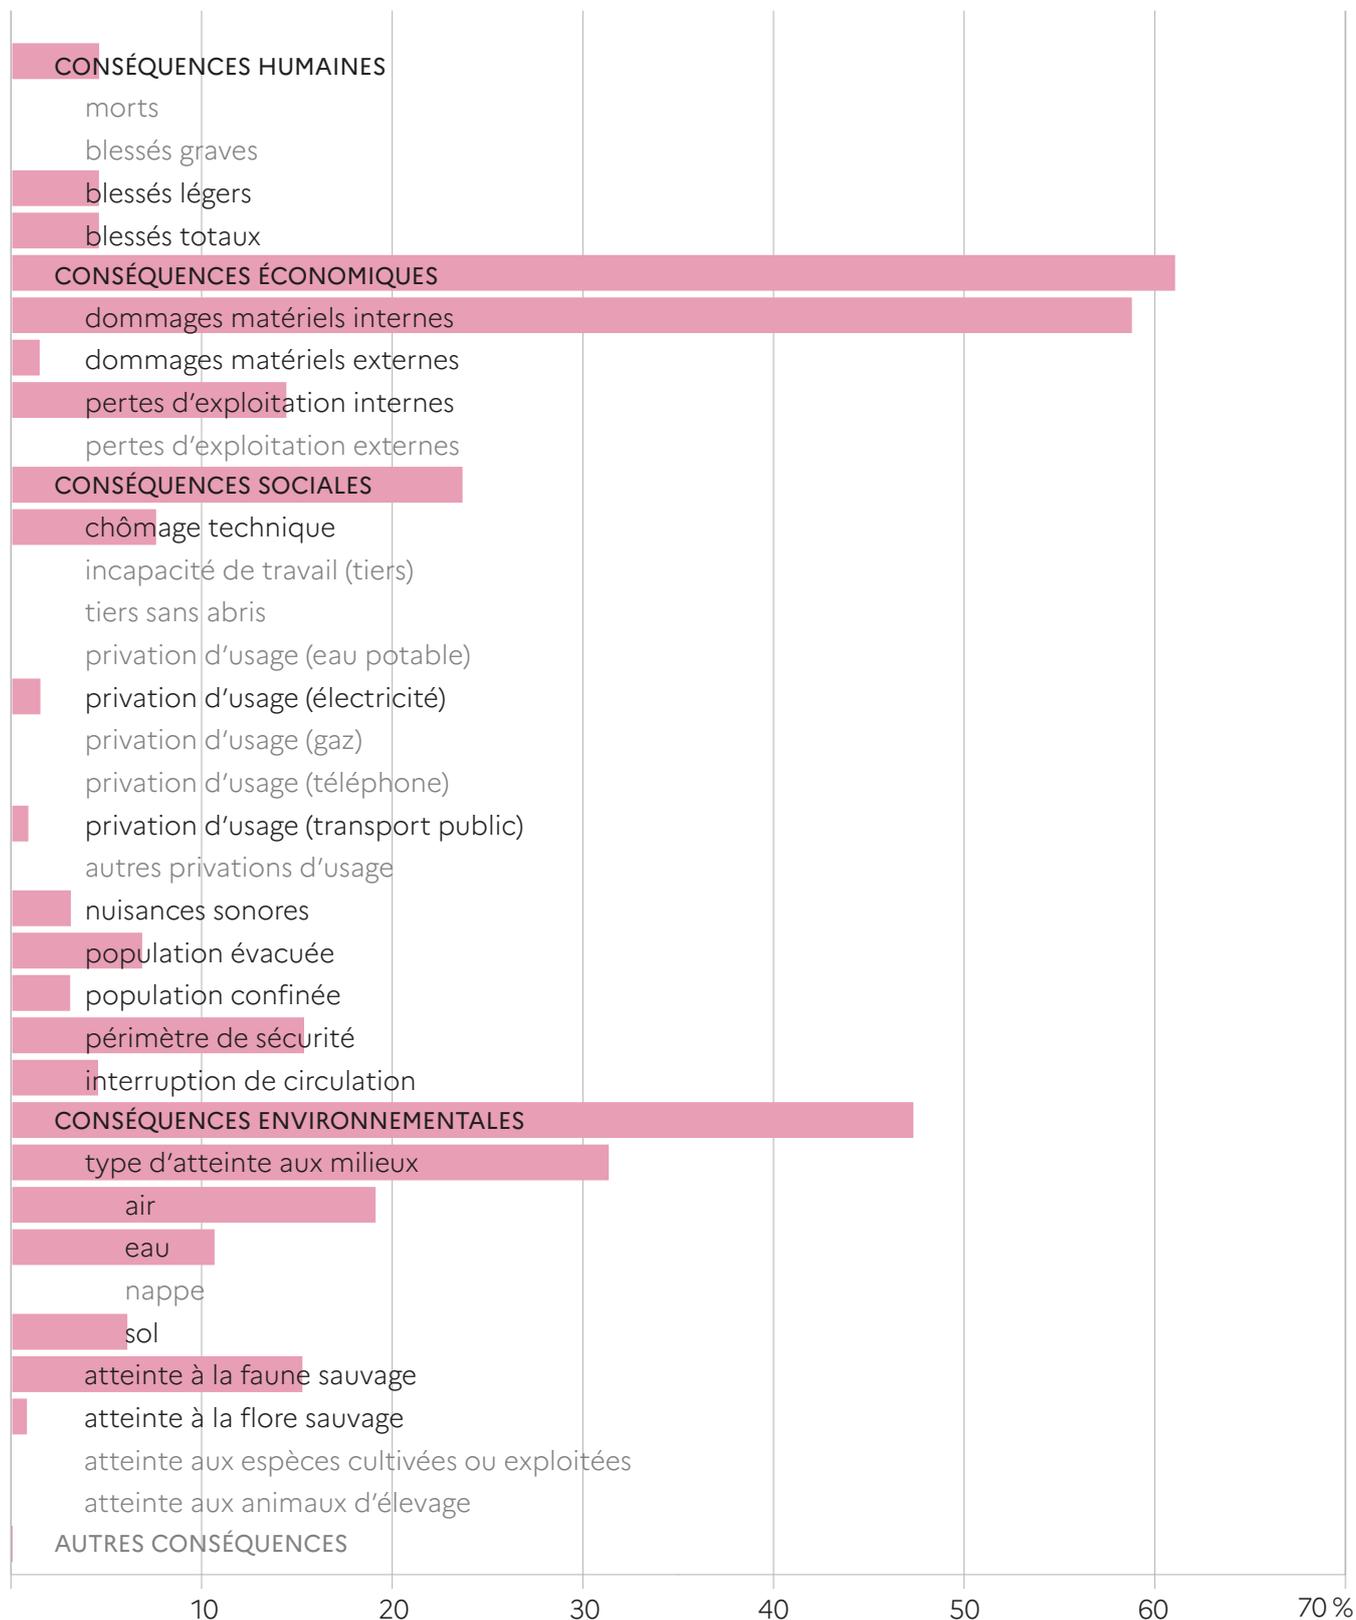
La figure ci-après présente les conséquences de l'accidentologie des installations classées pour la protection de l'environnement en 2023. Dans la majorité des cas, des conséquences économiques et matérielles sont observées.

Plus de 60% des événements ont causé des pertes financières. Ces conséquences économiques peuvent entraîner des ruptures temporaires d'exploitation mais aussi, dans certains cas, une cessation totale d'activité.

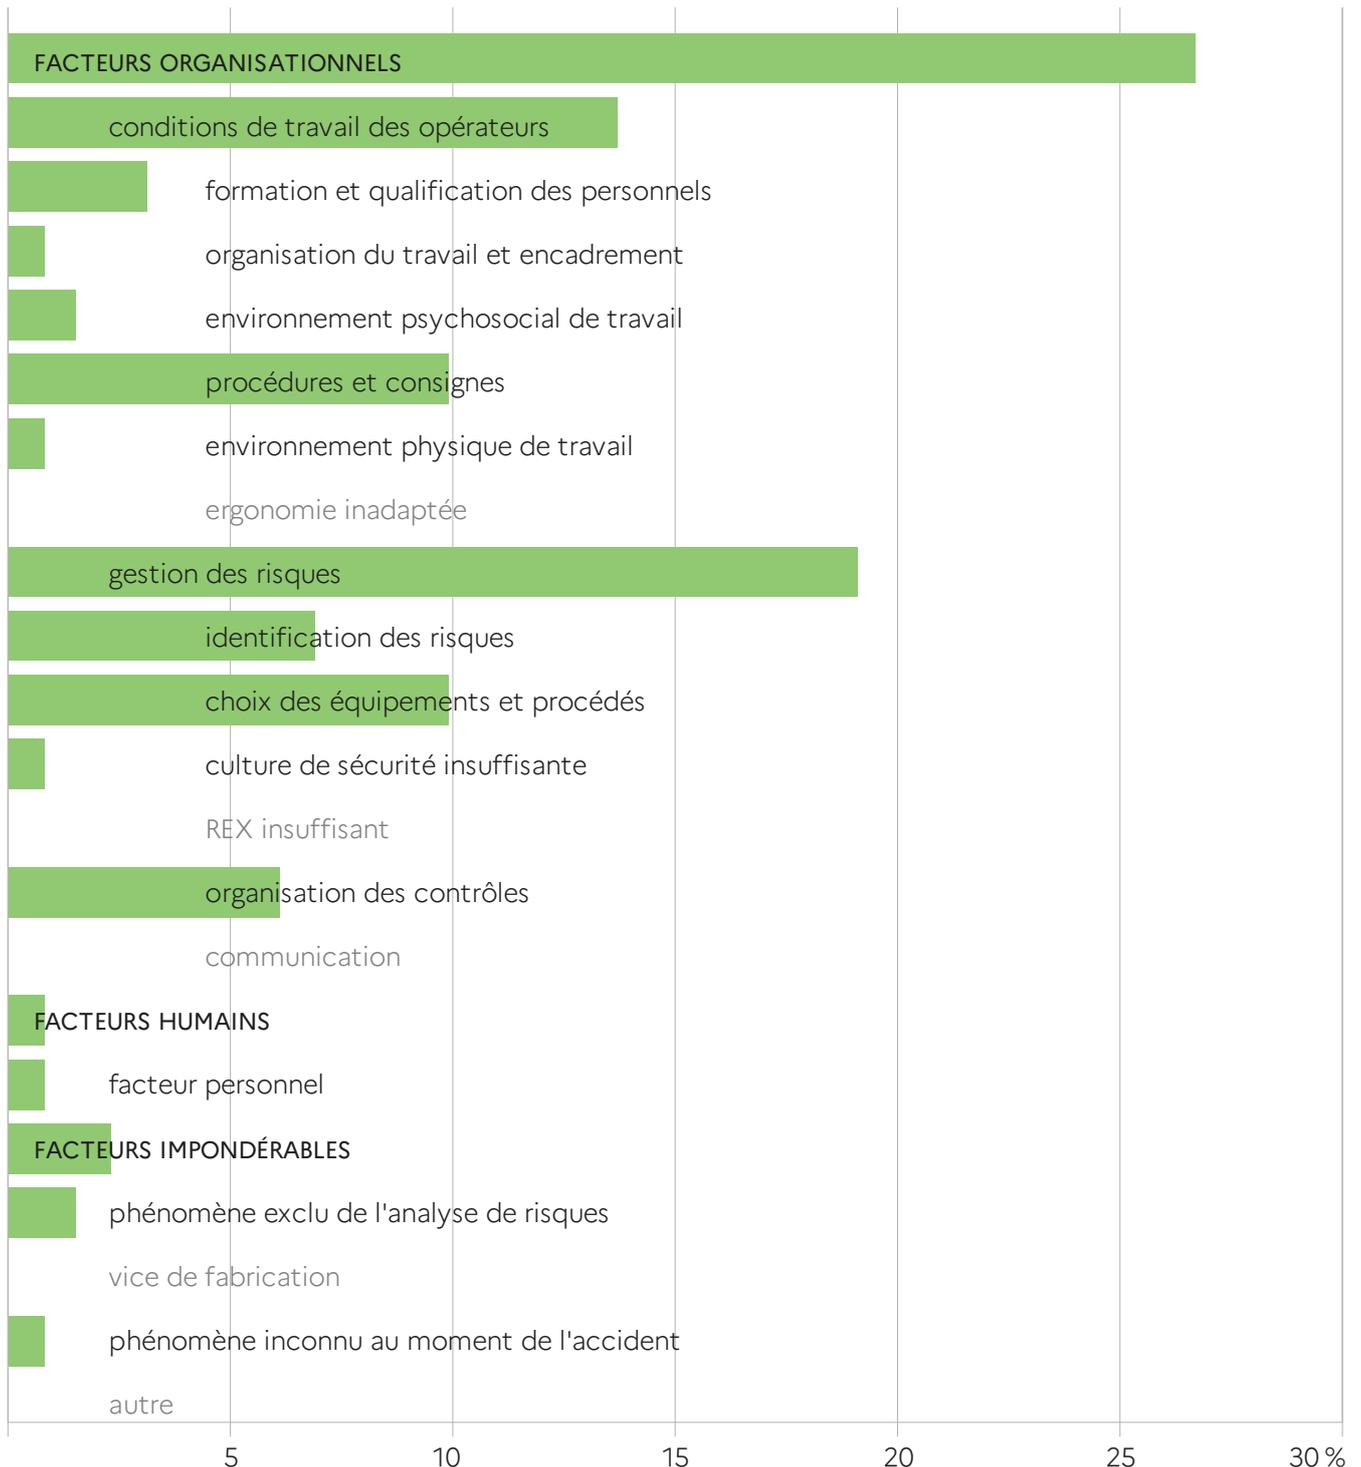
Les causes des événements

Le tableau ci-dessous présente la fréquence de survenue des différents types de causes. Ces résultats sont à considérer avec précaution: les causes ne sont connues que pour 27% des événements en Occitanie et 30% des événements français.

Dans plus de 25% des cas, le facteur organisationnel est en cause.

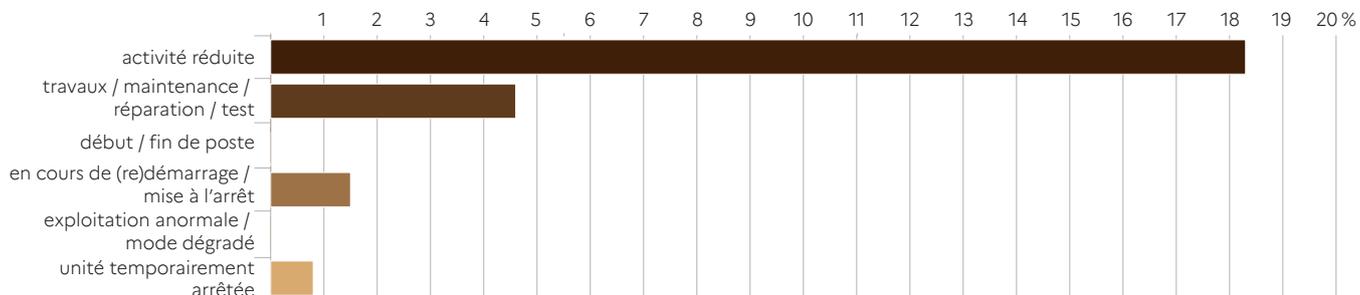
CIRCONSTANCES DES ÉVÉNEMENTS EN OCCITANIE (131 CAS)

Plus de 18% des événements ont eu lieu alors que l'établissement était en activité réduite (soir, nuit, week-end, vacances, veilles de grands ponts ou de vacances).
