**Stabilisation du profil en long  
du torrent le Gazel  
au hameau de Rieussec**

**AVP**

Réf. TO13-049

Septembre 2016

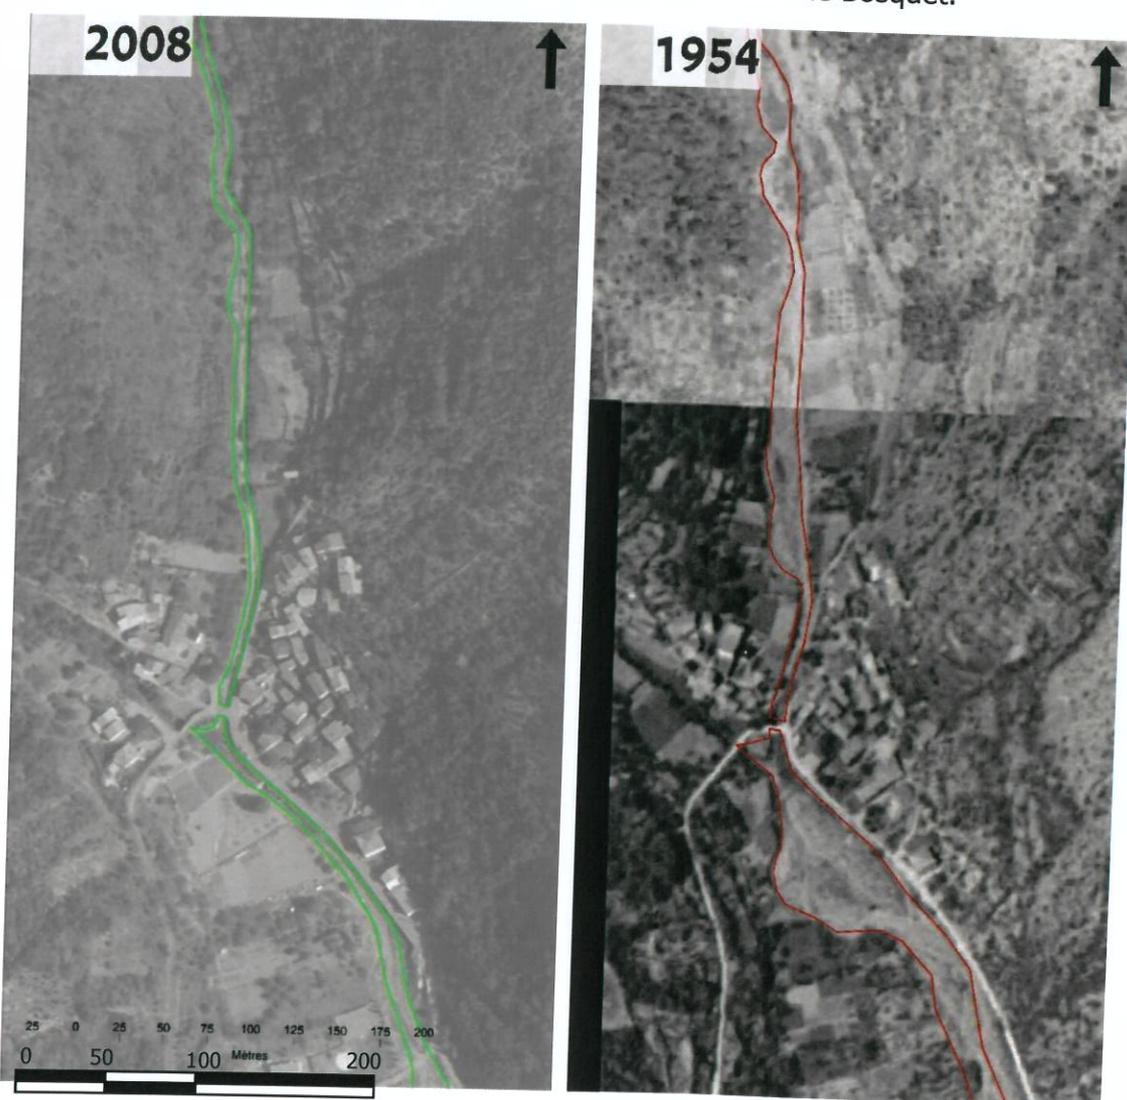
La photo aérienne de 1954 présentée ci-dessous illustre la capacité du cours d'eau à créer naturellement une sur-largeur en aval de la confluence avec le Bosquet.

Figure 2 : Analyse comparative des bandes actives du Gazel à Rieussec en 1954 et 2008

L'analyse diachronique des photographies aériennes est d'ailleurs riche d'enseignements concernant la largeur de la bande active du ruisseau : les photographies ci-dessus montrent en effet la forte rétractation de la bande active du ruisseau entre 1954 et 2008 (réduction de superficie de l'ordre de 50-60%), la largeur du lit étant passée localement de près de 15 m à moins de 5 m, voire très localement au droit du mur de soutènement de la RD615 de près de 50 m à 10 m.

Pour mémoire, le torrent du Gazel, en aval de sa confluence avec le Bousquet, avait formé une plage de dépôt et disposait d'une zone de divagation comme le montre la photographie aérienne de 1954 (cf. Figure 2, page 7).

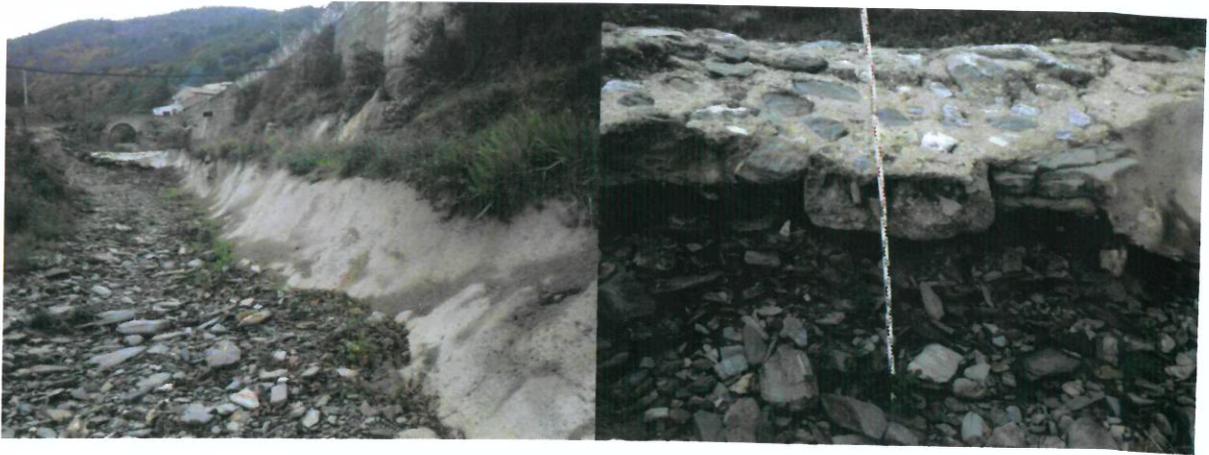
D'après les relevés réalisés par Hydrétudes pour l'étude préliminaire de 2012, on peut estimer le volume de sédiments arraché au lit du Gazel à environ 2 000 m<sup>3</sup>, sur un linéaire d'environ 650 m. A la suite de cet épisode, l'incision du lit en aval du hameau s'est accentuée, avec affouillement d'une chute en blocs appareillés et bétonnés et mise à nu des ancrages de protection de talus en enrochement au droit du mur de soutènement de

la RD615. Le département de l'Aude a ainsi dû intervenir en urgence par la mise en œuvre de béton projeté (cf. photos ci-dessous).

Figure 3 : Seuil affouilli en aval du pont de la RD 615  
et béton projeté pour protéger le pied de mur

Enfin, le seuil 1 est positionné juste en aval du seuil existant dans le but de rehausser efficacement le lit en aval de cet ouvrage menaçant fortement de s'effondrer (cf. Figure 3, page 9).

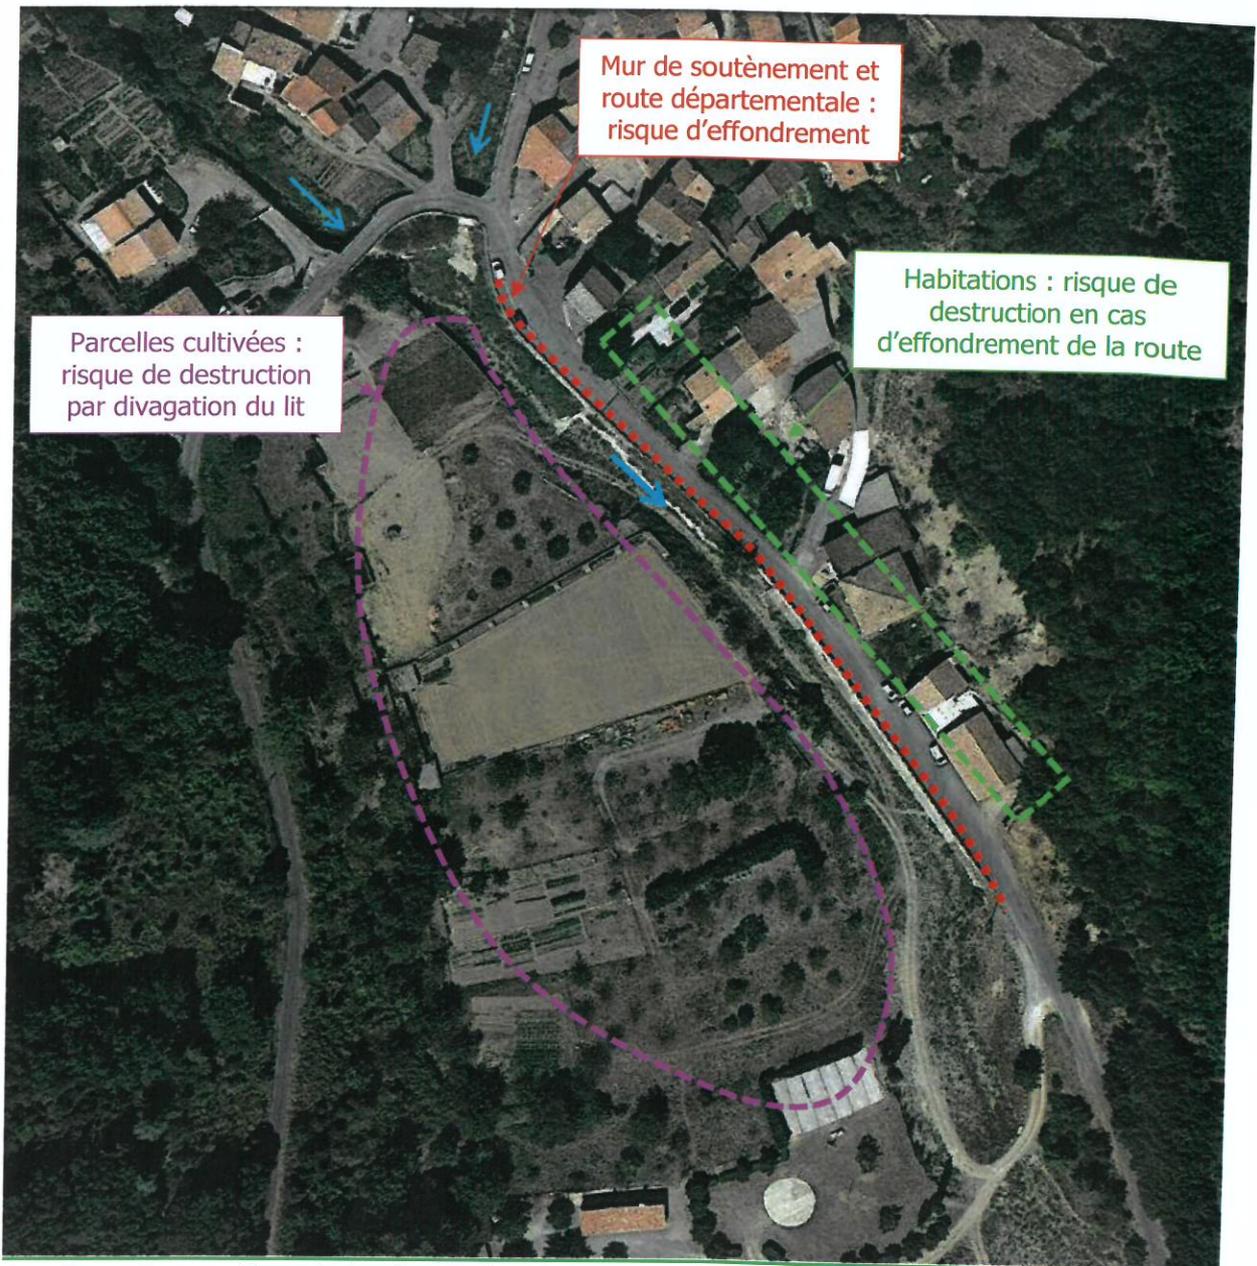
L'affouillement du mur de soutènement de la RD615 puis de la RD615 elle-même, peut entraîner leur ruine partielle avec coupure des accès au hameau. Par ailleurs, comme lors de l'évènement de 1999, trois habitations sont directement menacées par la mobilité latérale du Gazel (après ruine de la RD615). Les réseaux d'alimentation électrique et de

télécommunication desservant le hameau de Rieussec pourraient également être coupés (poteaux situés en bordure de chaussée).

Figure 4 : Localisation des enjeux concernés par le torrent de Gazel

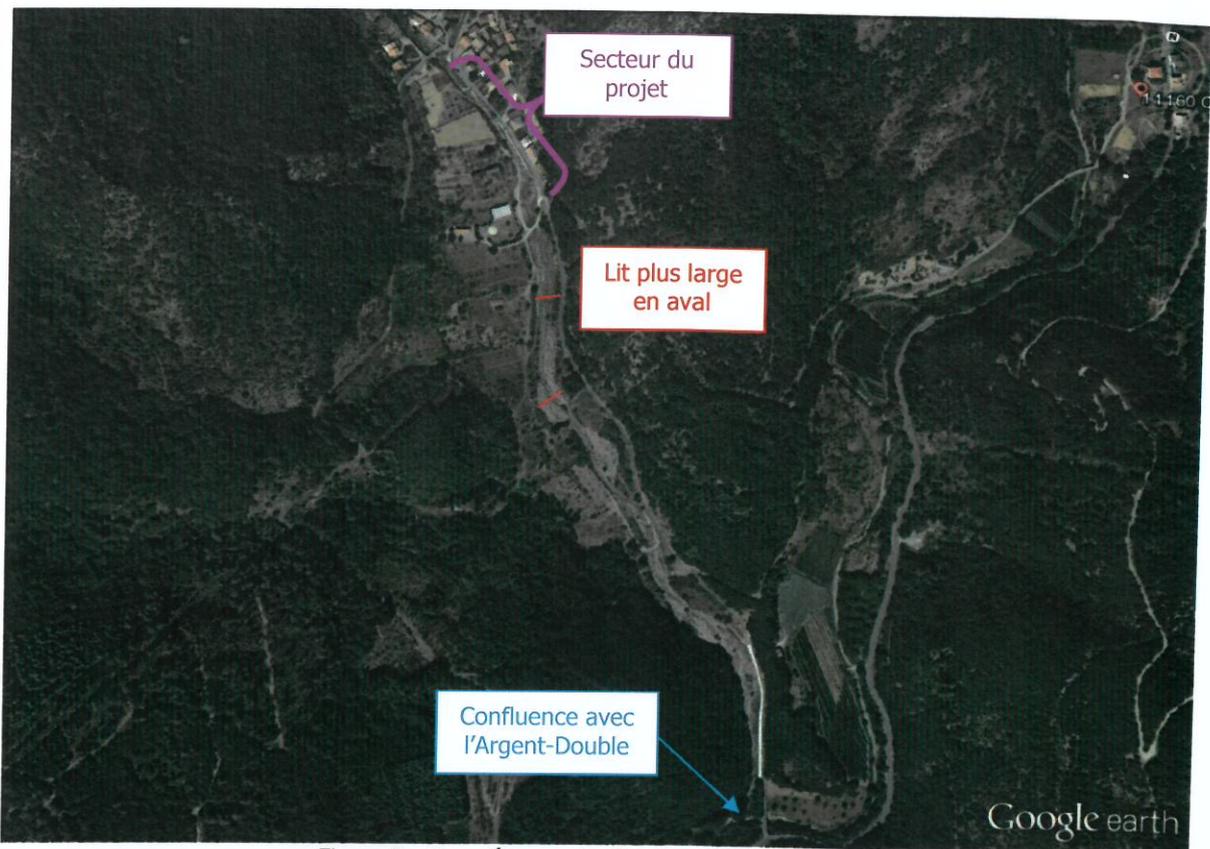
En aval du secteur où la route départementale est à protéger, le torrent du Gazel est moins contraint et dispose d'une espace de divagation plus large. Il conflue avec l'Argent-Double, environ 1 km en aval du hameau de Rieussec.

Toutefois, il est à noter que, du fait de l'espace de divagation beaucoup plus important du cours d'eau, la route départementale n'est pas directement menacée comme dans la traversée du hameau.

Figure 5 : Vue aérienne de Gazel en aval du hameau

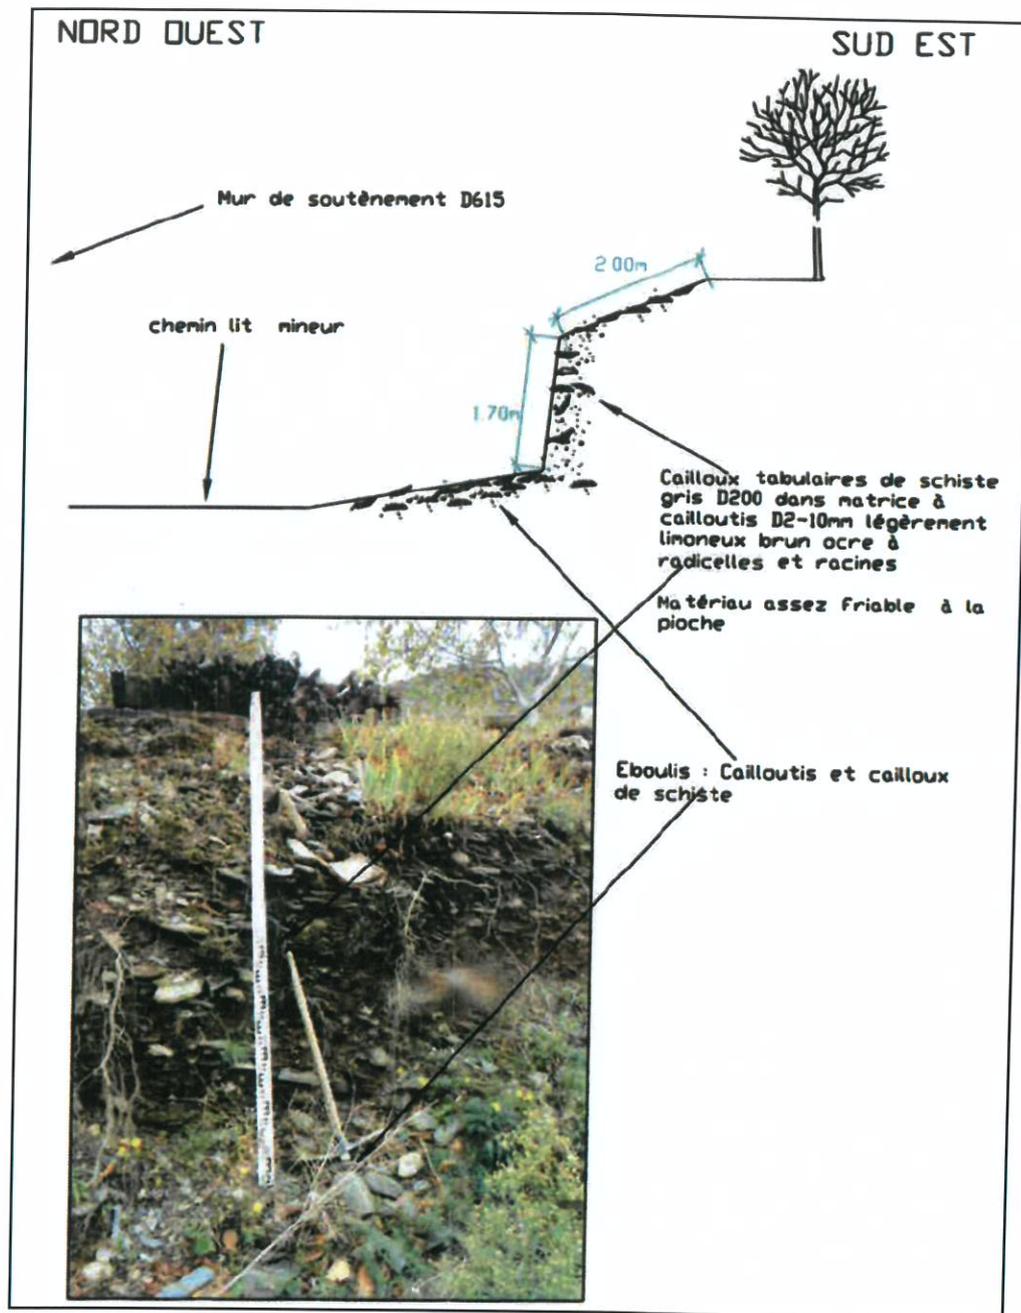
- Couche C0 : cailloux, cailloutis et blocs de schiste dans une matrice limoneuse brune plus ou moins abondante, sur une épaisseur 4 à 7 m sous le terrain naturel,
- Couche C1 : schiste brun plus ou moins altéré et fracturé de -7 à -10 m sous le terrain naturel.

Figure 7 : Relevés d'affleurement – berge du Gazel à Rieussec

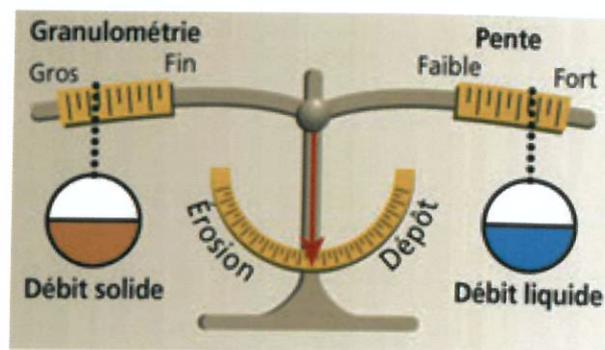
Cet équilibre entre le débit liquide et le débit solide dépend de variables secondaires telles que la pente du lit, la granulométrie des matériaux disponibles, le volume de matériaux disponibles... La balance de Lane permet de schématiser cet équilibre.

Figure 8 : Balance de Lane

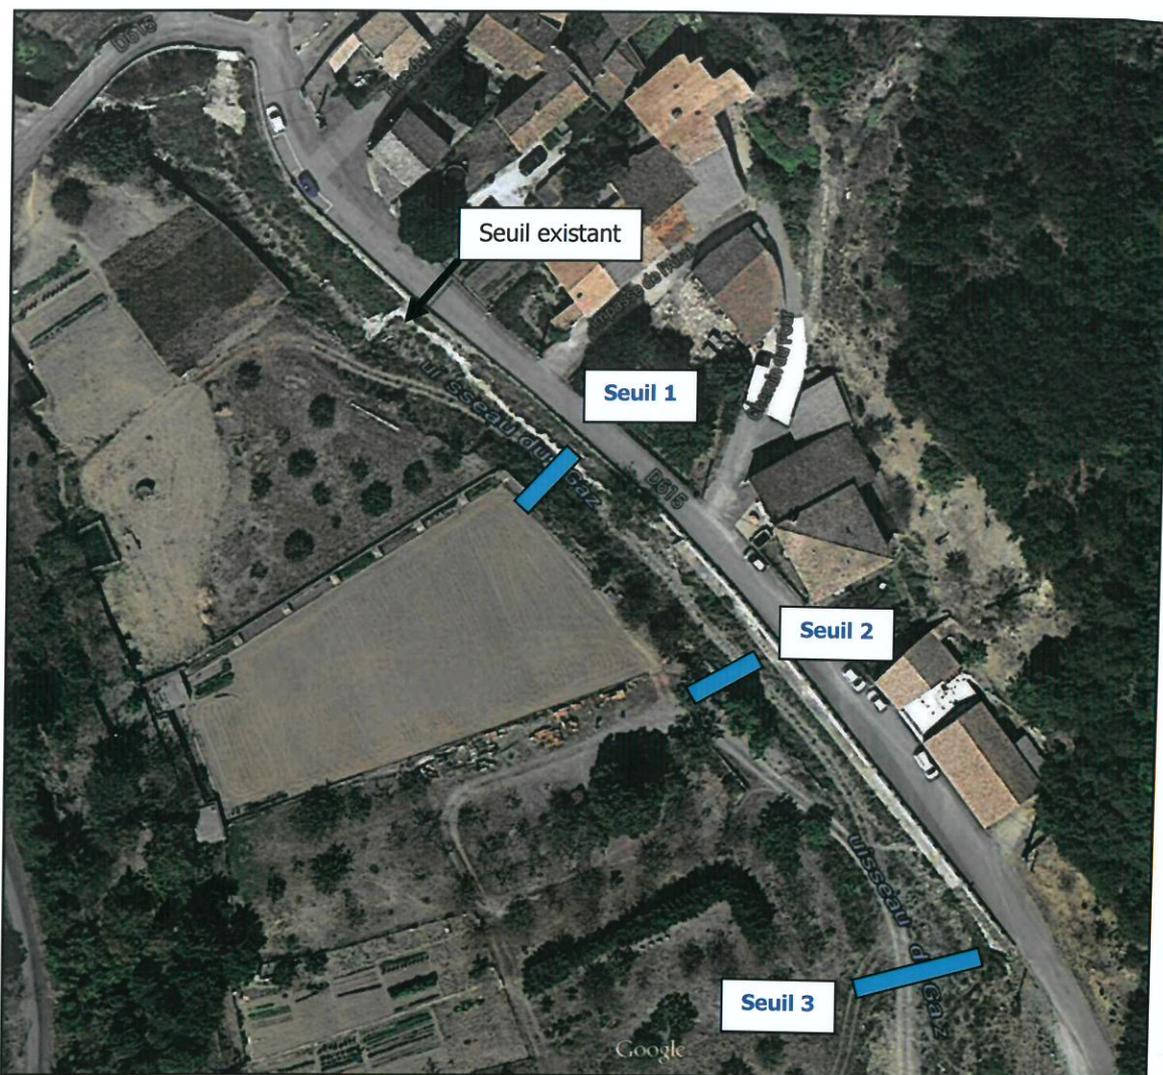
Seuil 1	Seuil 2	Seuil 3
Distance par rapport au seuil existant	34 ml	70 ml	130 ml
Crête de déversement	364,80 mNGF	363,66 mNGF	361,47 mNGF

Figure 9 : Localisation de l'implantation des seuils

Du fait de leur positionnement en succession dans le lit du Gazel (cf. Figure 9), le seuil 1 et le seuil 2 seront implantés sur un tronçon stabilisé par la présence du seuil 3. Ainsi, le seuil 1 comme le seuil 2 seront faiblement ancrés dans le sol existant, car ils sont peu exposés au risque de déstabilisation. En amont, les matériaux issus du terrassement seront déposés afin de combler le lit et de rétablir une pente d'équilibre. En aval, un tapis en enrochement libre sera disposé, qui pourra suivre un éventuel mouvement local d'affaissement du lit derrière les seuils, en assurant la protection des ouvrages.

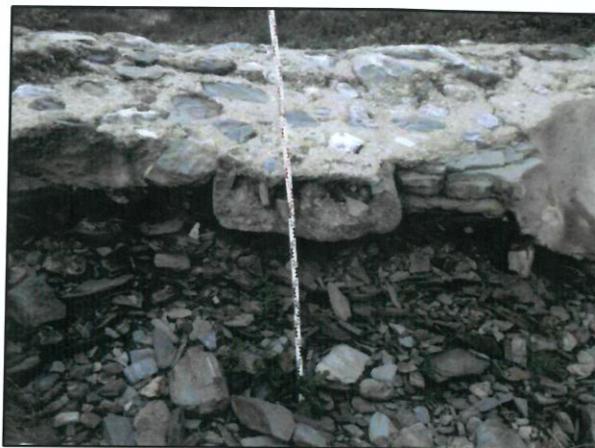
Le diagnostic a mis en évidence différents désordres liés à l'incision du lit parmi lesquels l'affouillement du seuil existant en place en aval du pont de la RD 615.

Figure 10 : Affouillement en aval du seuil existant

Le projet prévoit donc le confortement de l'aval de ce seuil par une fosse de dissipation en enrochement libre. D'après le levé topographique du site, un volume de 60 m<sup>3</sup> de blocs sera nécessaire.

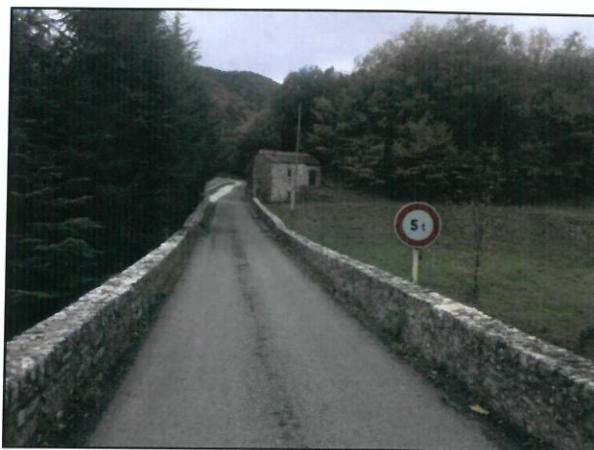
Les contraintes de réalisation des travaux envisagés sont très fortes, du fait notamment des accès au hameau de Rieussec, limités actuellement à 5 tonnes par le pont de la RD 615 sur l'Argent-Double.

Figure 11 : Limitation du tonnage sur le pont de la RD615

Pourtant, le département de l'Aude a fait réaliser une étude de la capacité portante de l'ouvrage (Arcadis, 2014). Celle-ci a vérifié la portance sous le passage de convois Bc du fascicule 61 titre II (soit deux camions de 30 tonnes présentant une charge maximale de 12 tonnes par essieu). Il apparaît ainsi que malgré la prise en compte d'hypothèses sécuritaires, les charges Bc sont admissibles sur le pont vis-à-vis des exigences réglementaires.

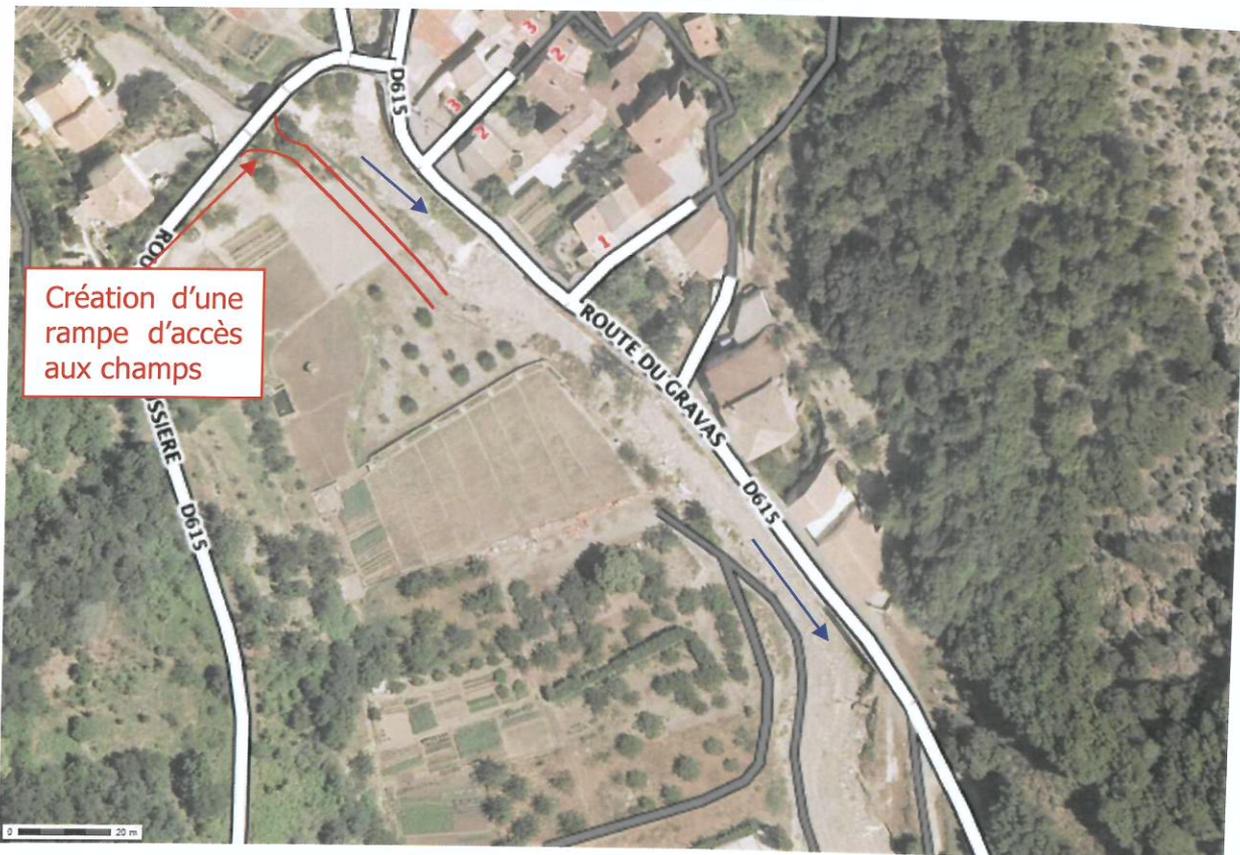
Le projet prévoit l'aménagement d'une rampe d'accès depuis la route D615 côté nord, (comme indiqué sur la figure ci-après). Il est rappelé que le passage d'engins dans le cours d'eau est interdit, en vertu de l'article L362-1 du code de l'environnement.

Figure 12 : Localisation de l'accès aux champs créée dans le cadre du projet

La création de cette rampe permettra d'éviter que les propriétaires des champs situés sur la partie amont du secteur ne passent par le lit du cours d'eau.

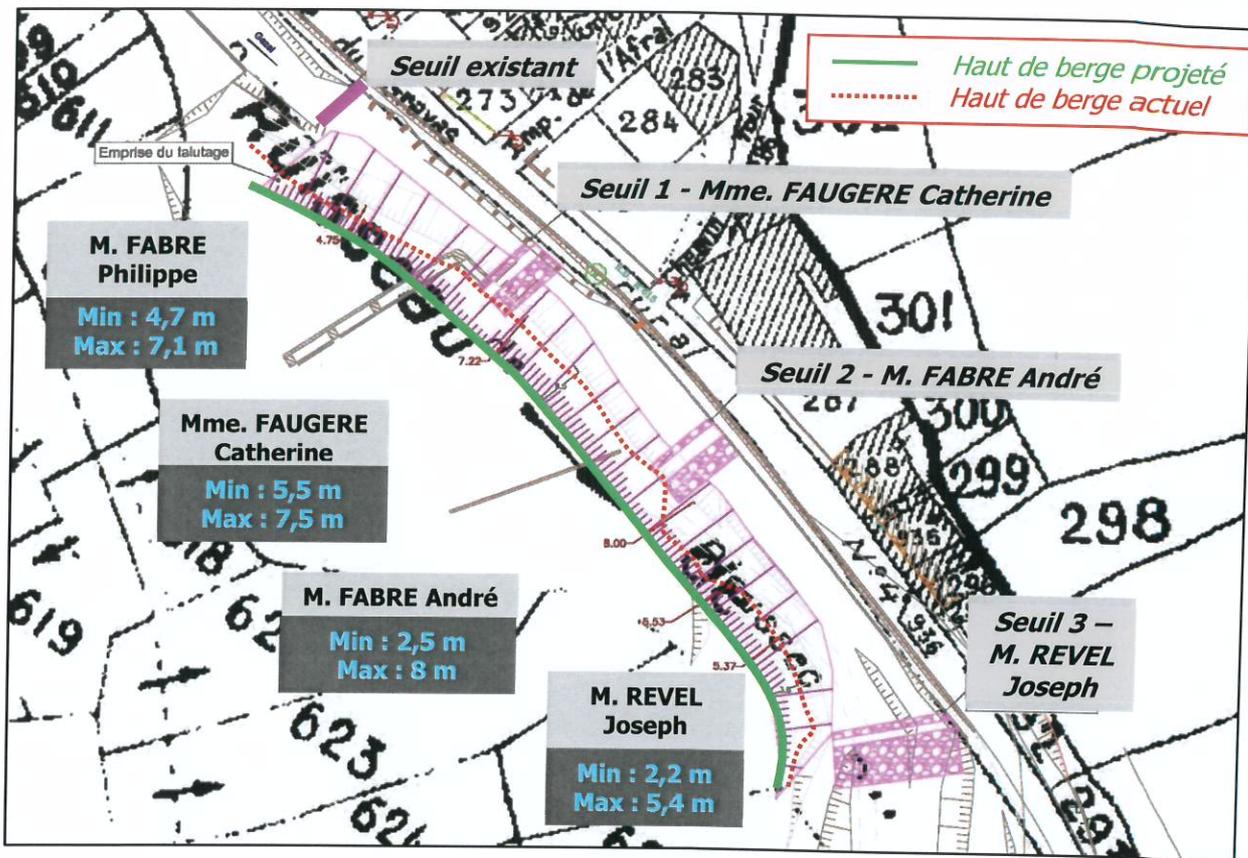
En première approche, une bande riveraine de l'ordre de 750 m<sup>2</sup> serait nécessaire, soit une largeur comprise entre 2 et 8 m depuis le haut de berge actuel (cf. Carte 2, page 37).

Figure 14 : Localisation du projet sur le cadastre

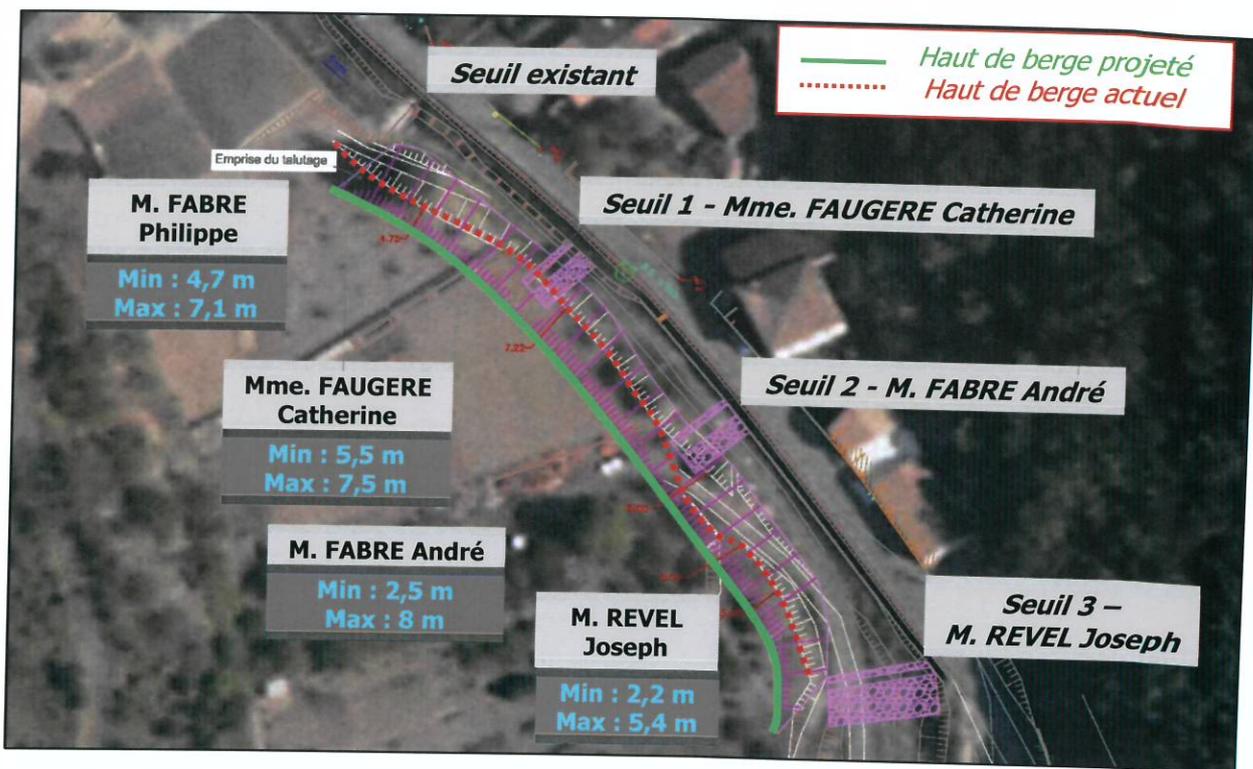
Figure 15 : Localisation de l'emprise du talutage sur vue aérienne

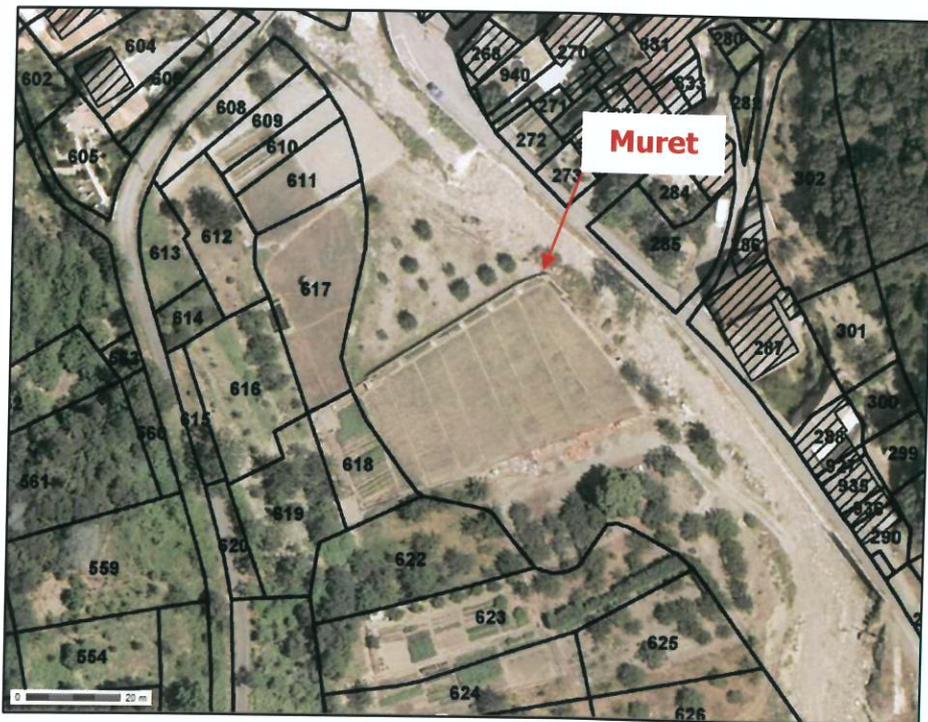
Un mur sépare les champs installés rive droite, dans la prolongation des parcelles 617 et 618.

Figure 16 : Vue du mur mitoyen sur photo aérienne

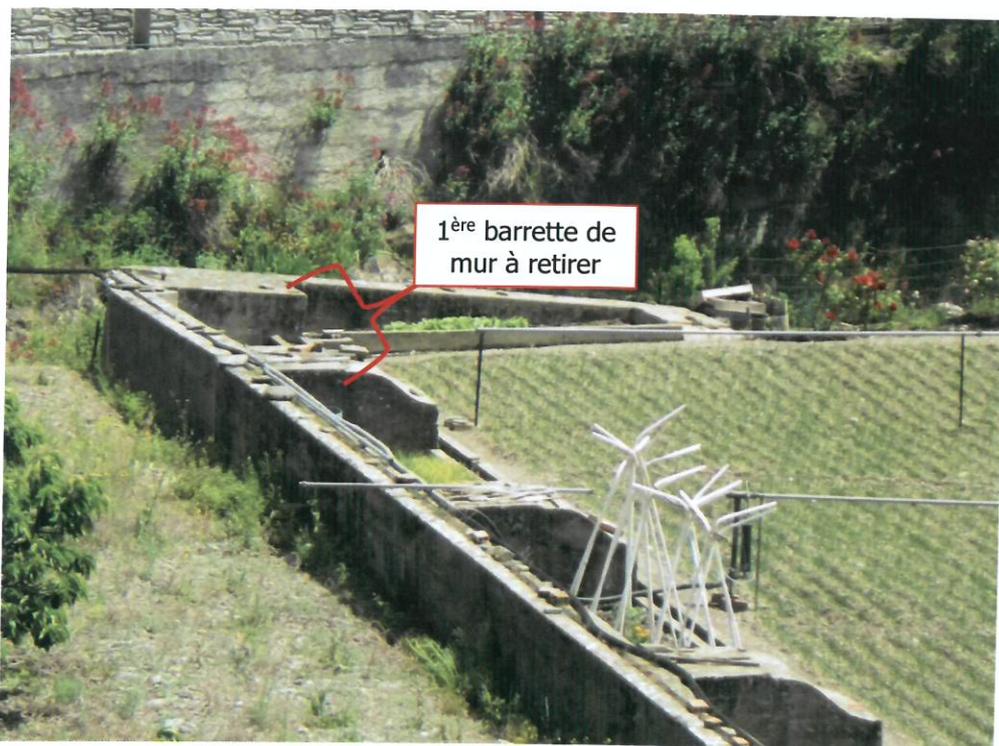
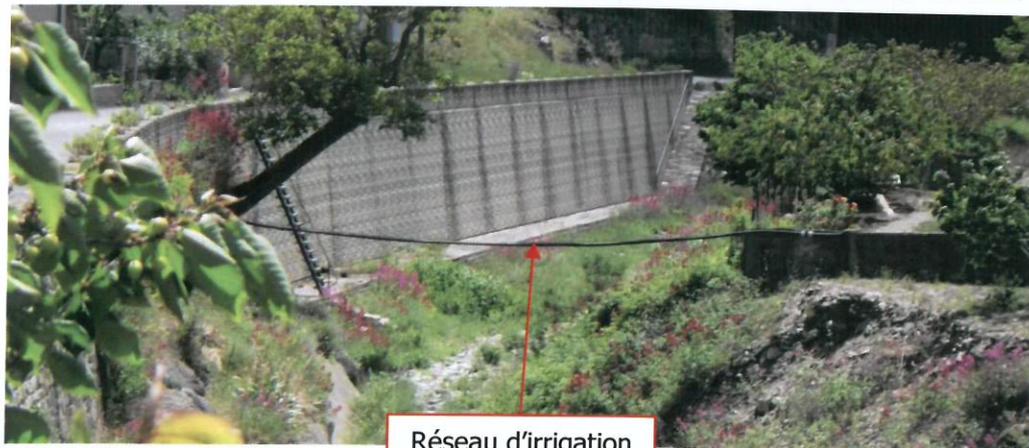
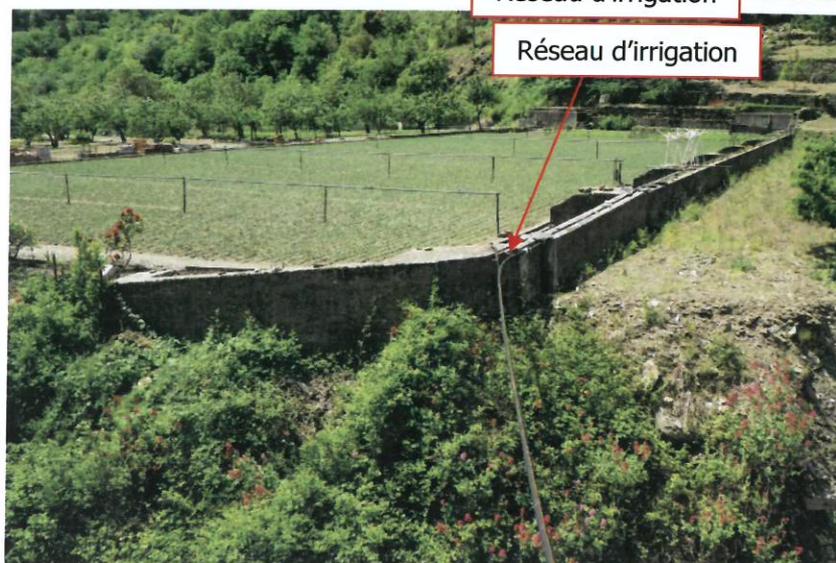
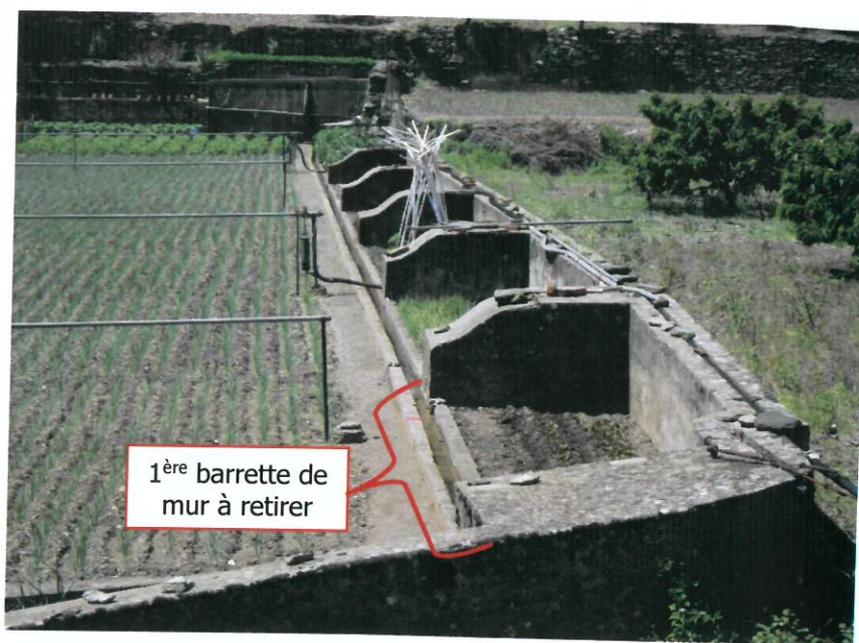
Ce mur devra être raccourci pour permettre le talutage nécessaire de la berge. Il sera donc détruit sur une longueur d'environ 10 m dans la direction perpendiculaire au cours d'eau. Cela correspond au retrait de la première « barrette » du mur localisée sur la photo ci-après. Les déblais seront retirés et évacués en décharge. La maçonnerie du mur sera reprise de façon à reconstruire la nouvelle extrémité du mur.

Figure 17 : Photos du mur et du réseau d'irrigation

Sur le mur présenté dans le paragraphe précédent, est connecté un réseau d'irrigation depuis la rive gauche du torrent.

Lors du chantier, il est prévu d'intégrer ce réseau existant dans le seuil n°1. Le tuyau sera disposé dans un fourreau fixé au mur de la RD en rive gauche, traversant le torrent dans l'ouvrage seuil et ressortant en limite du champ rive gauche.
