Bilan sécurité et environnemental STCM 2017

STCM Toulouse activité 2017

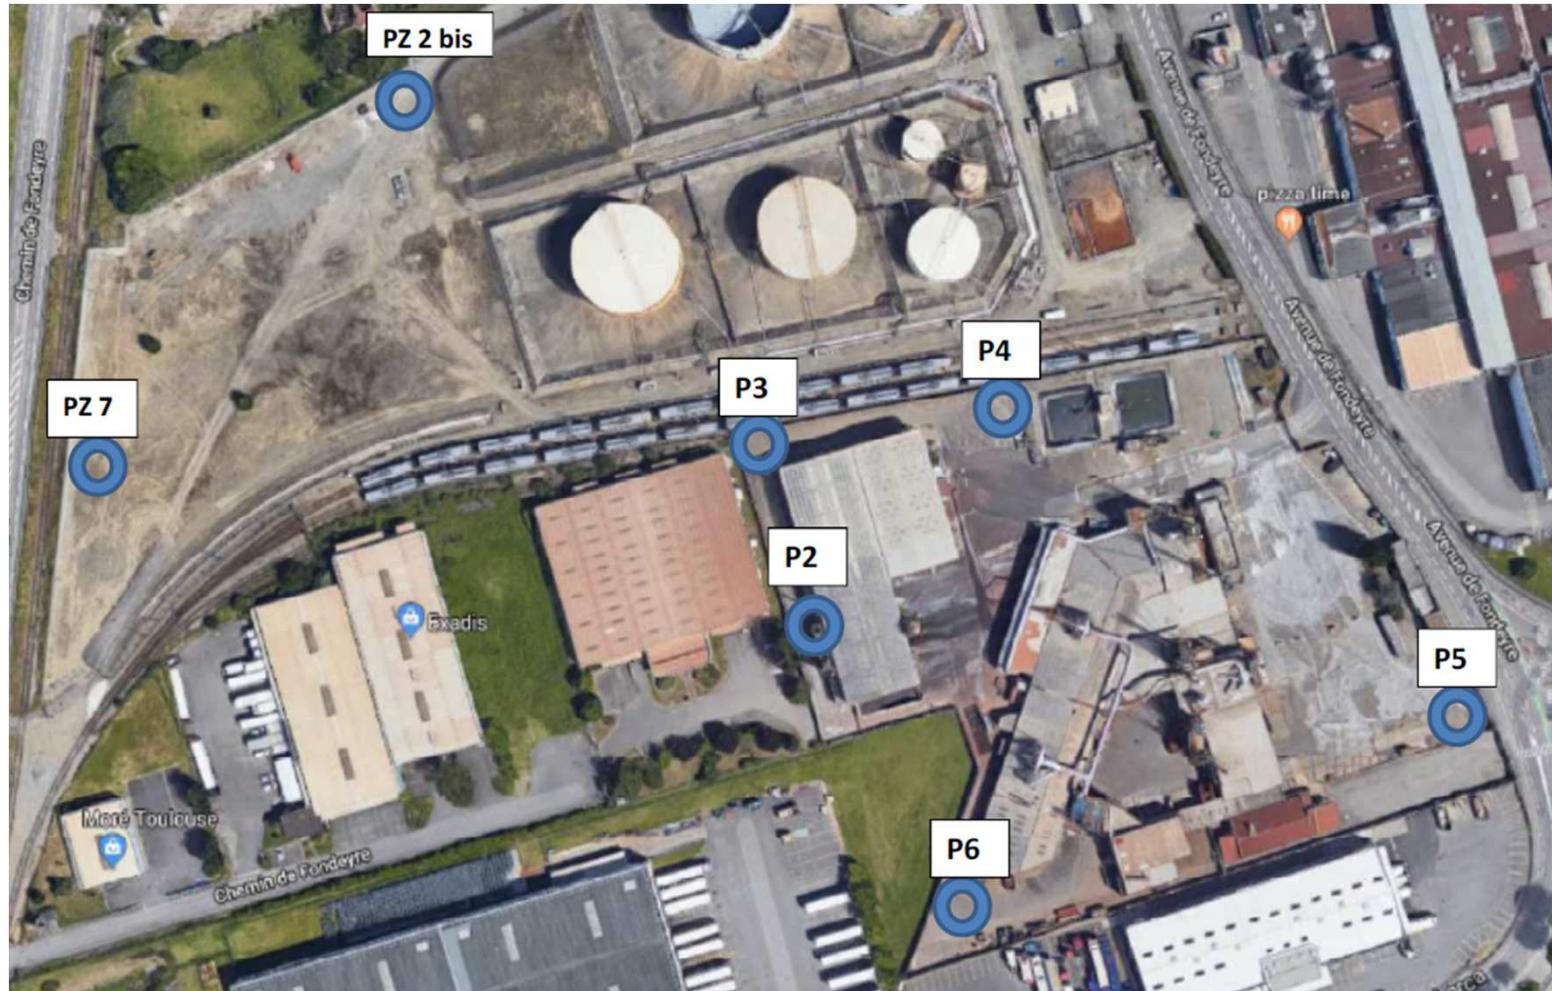
- Eaux souterraines : pH des piézomètres
 - Les piézomètres en aval hydraulique de la nappe confirment toujours que la pollution acide est limitée à l'emprise du site STCM.
 - Une amélioration des teneurs de pH des piézomètres P3 et P4 se dessine sur la période,
 - Des solutions techniques ont été mises en œuvre pour éradiquer les suintements le long des murs du stockage vrac de batteries : 95 k€

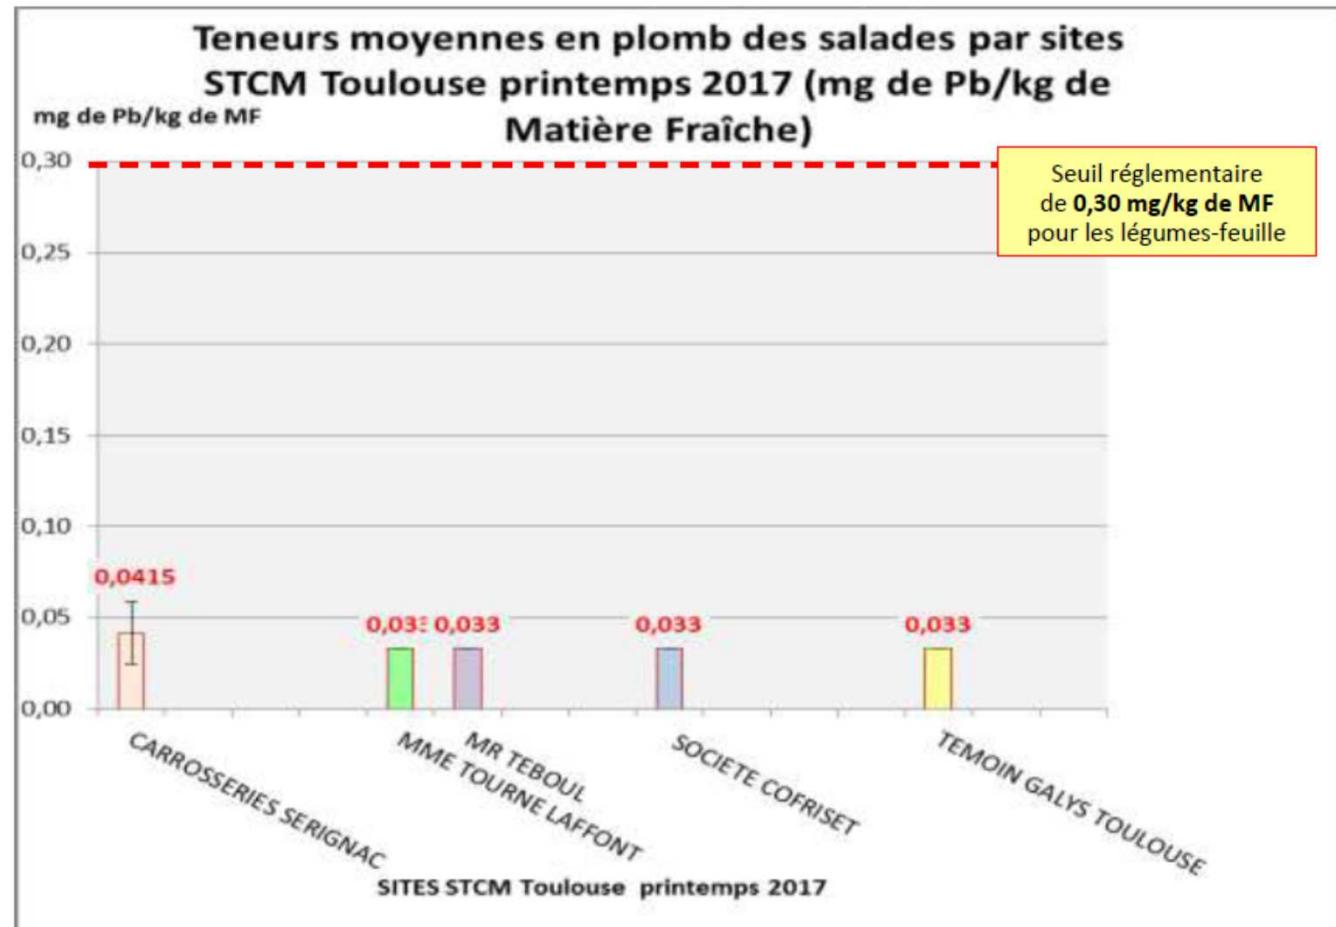
→ Protocole Salades

Campagne Printemps en plomb

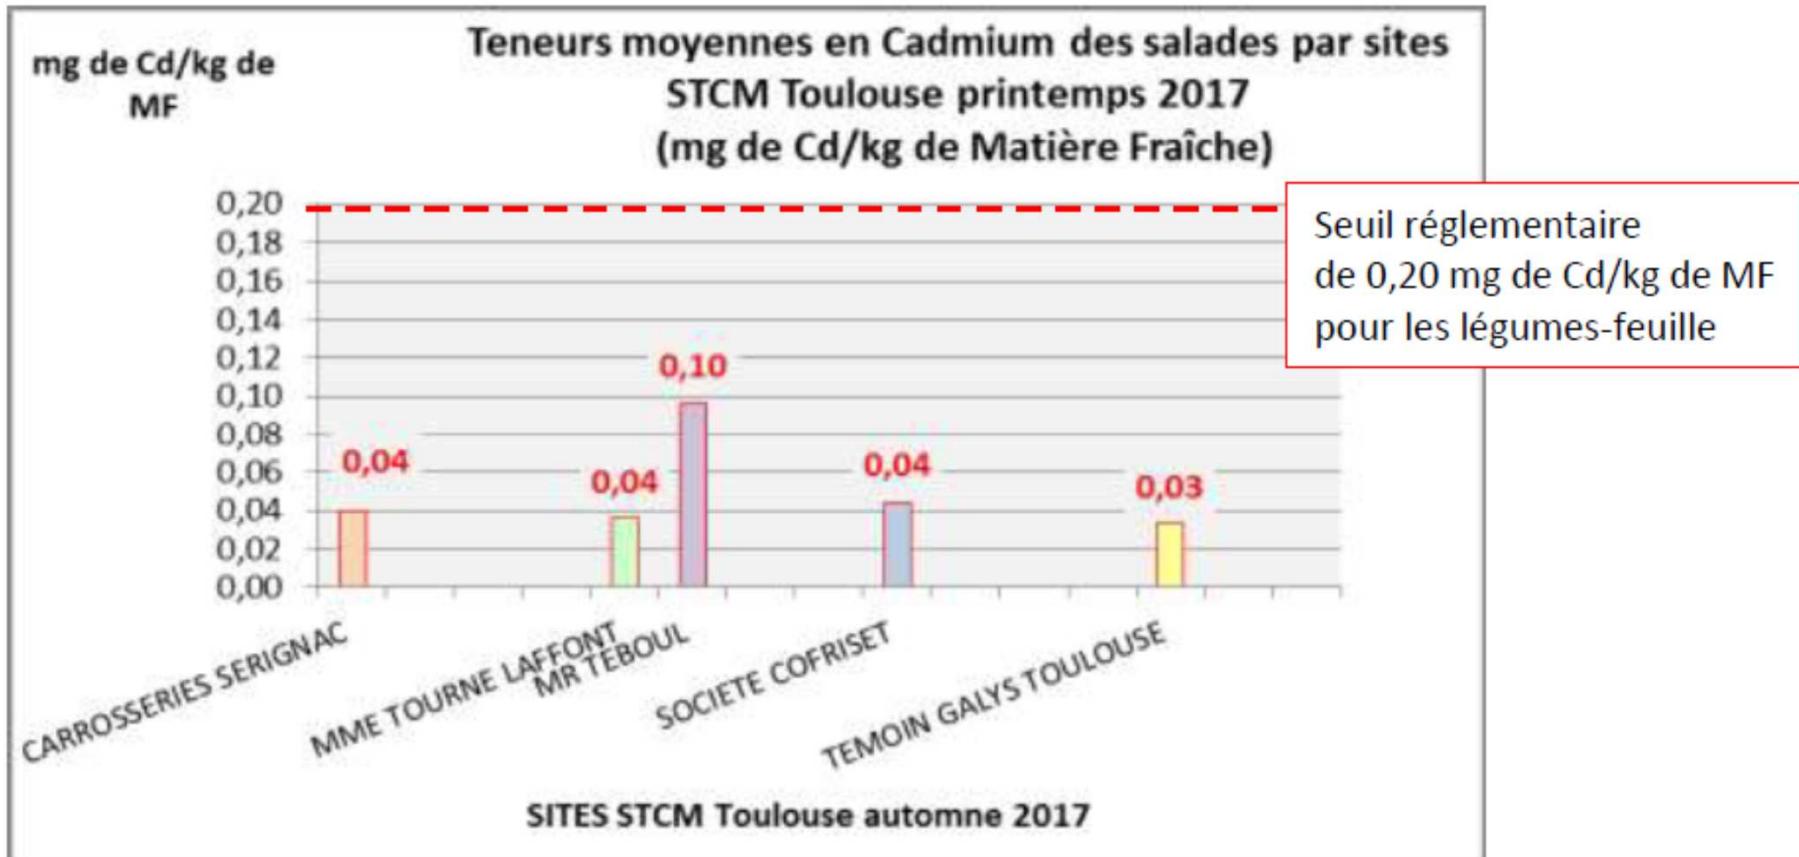
→ Protocole Salades

Campagne Printemps en cadmium

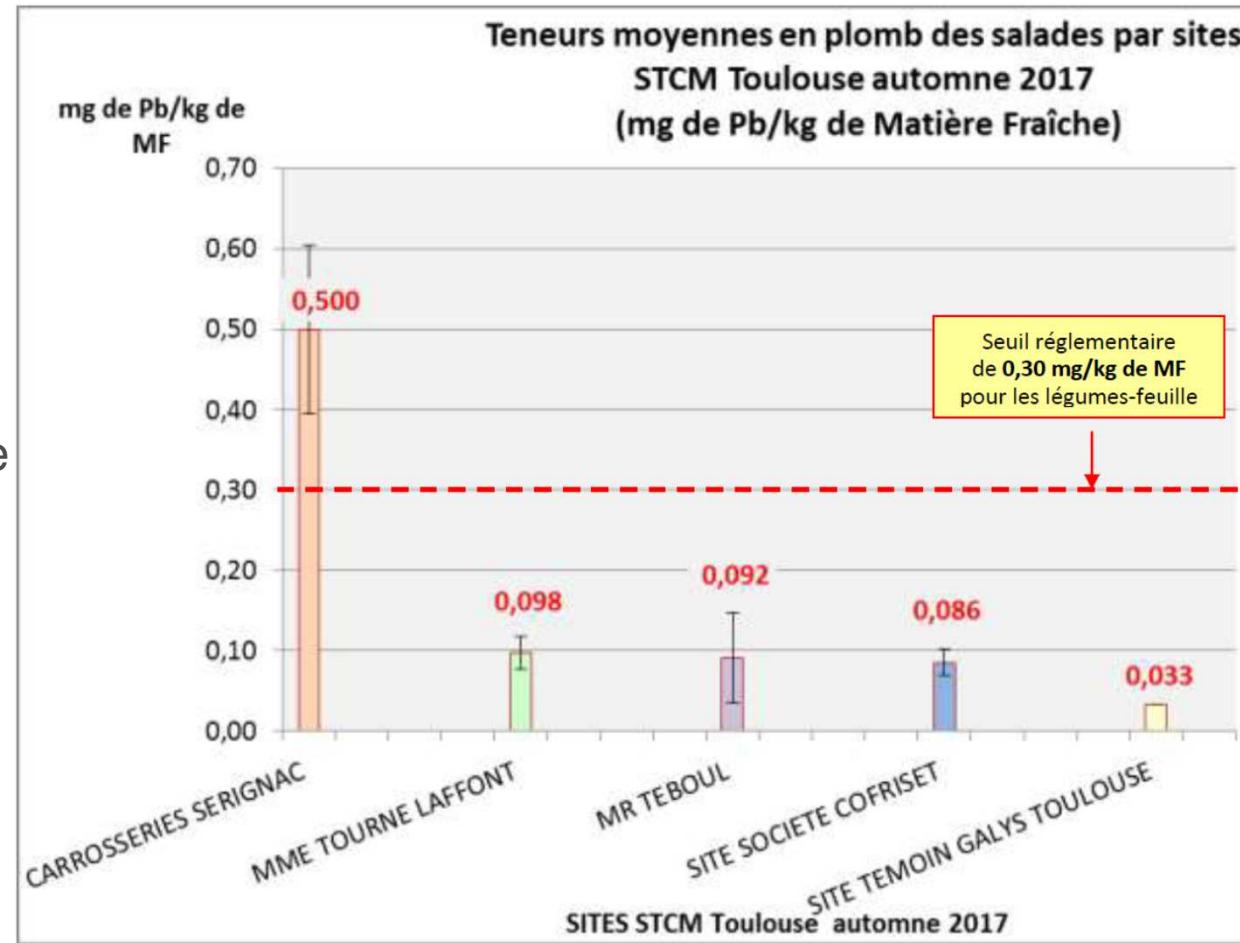
→ Protocole Salades

Campagne Automne en plomb

Anomalie de résultats

Carrosserie Serignac :

Activité à l'arrière du site
