DESORDRES ACOUSTIQUES

Matinales de la Construction

TOULOUSE – 25/10/2019

JL d'ESPARBES, Expert-Conseil SOCABAT

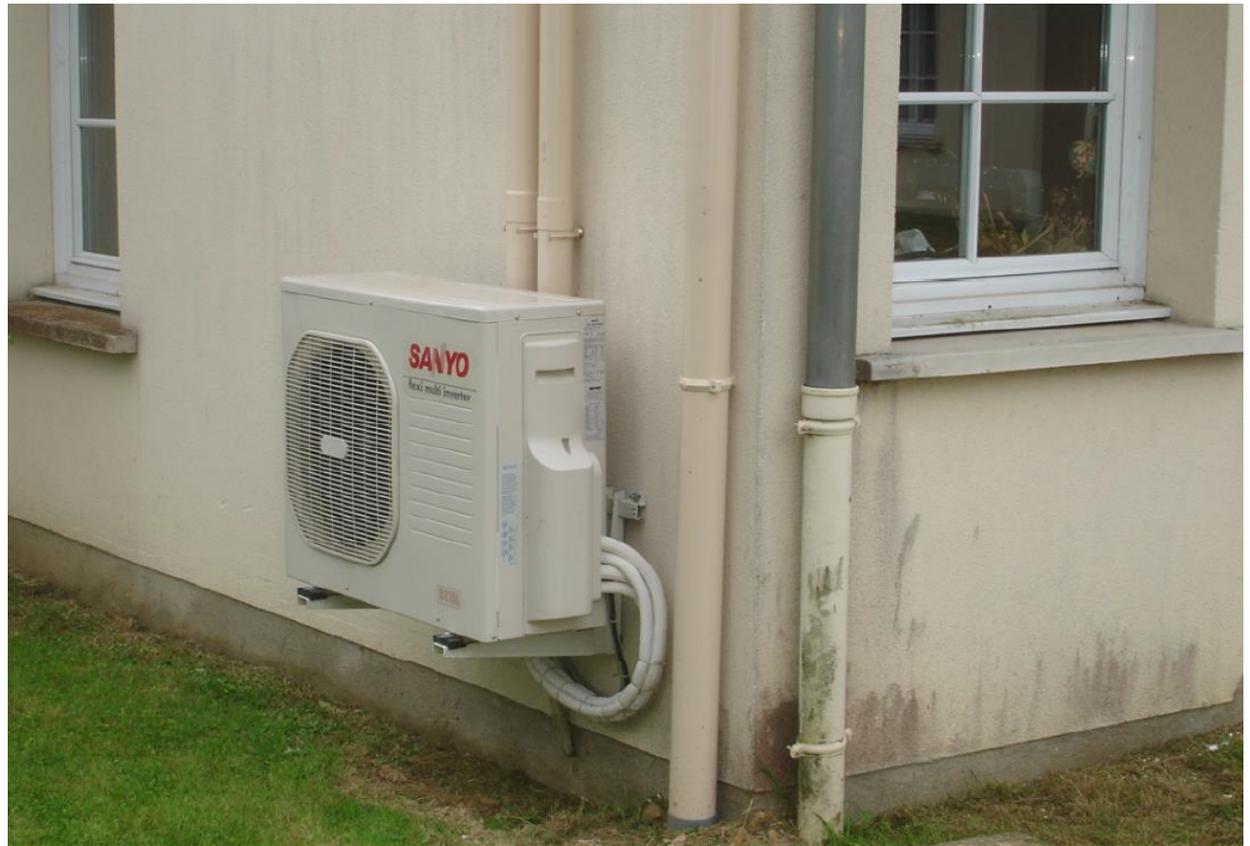
- PAC air/air fixée sur un mur de façade

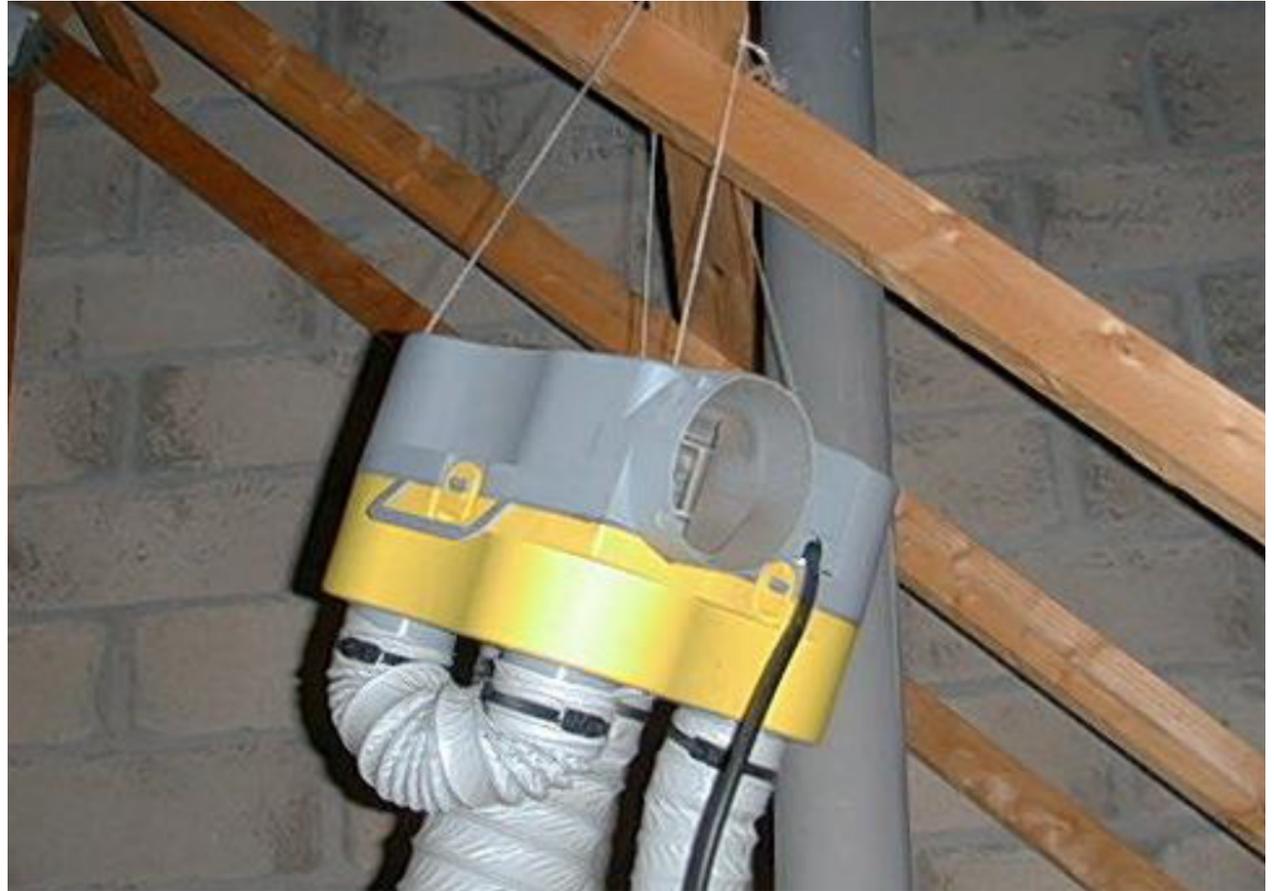
- VMC fixée sur la charpente

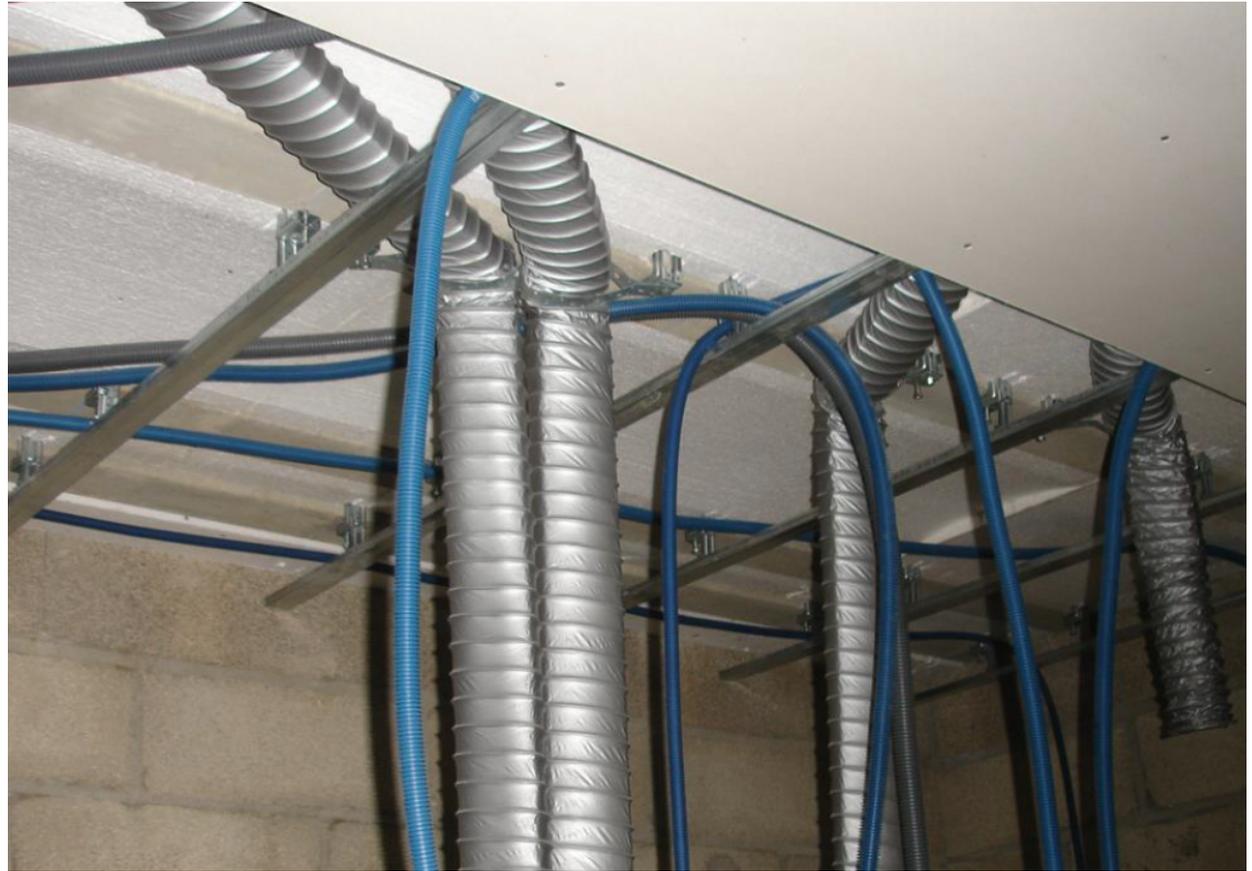
- Gaines de VMC double-flux écrasées

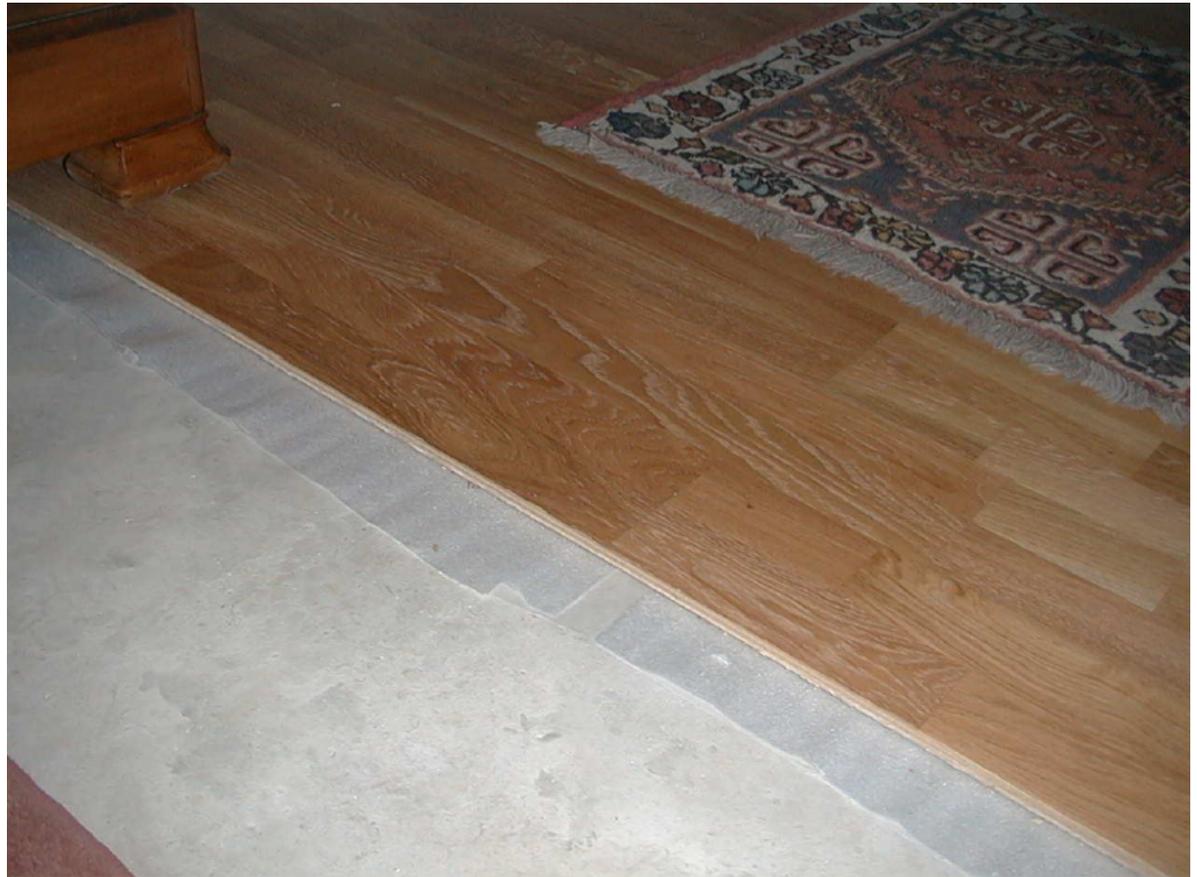
- Parquet flottant sur sous-couche (peu) résiliente

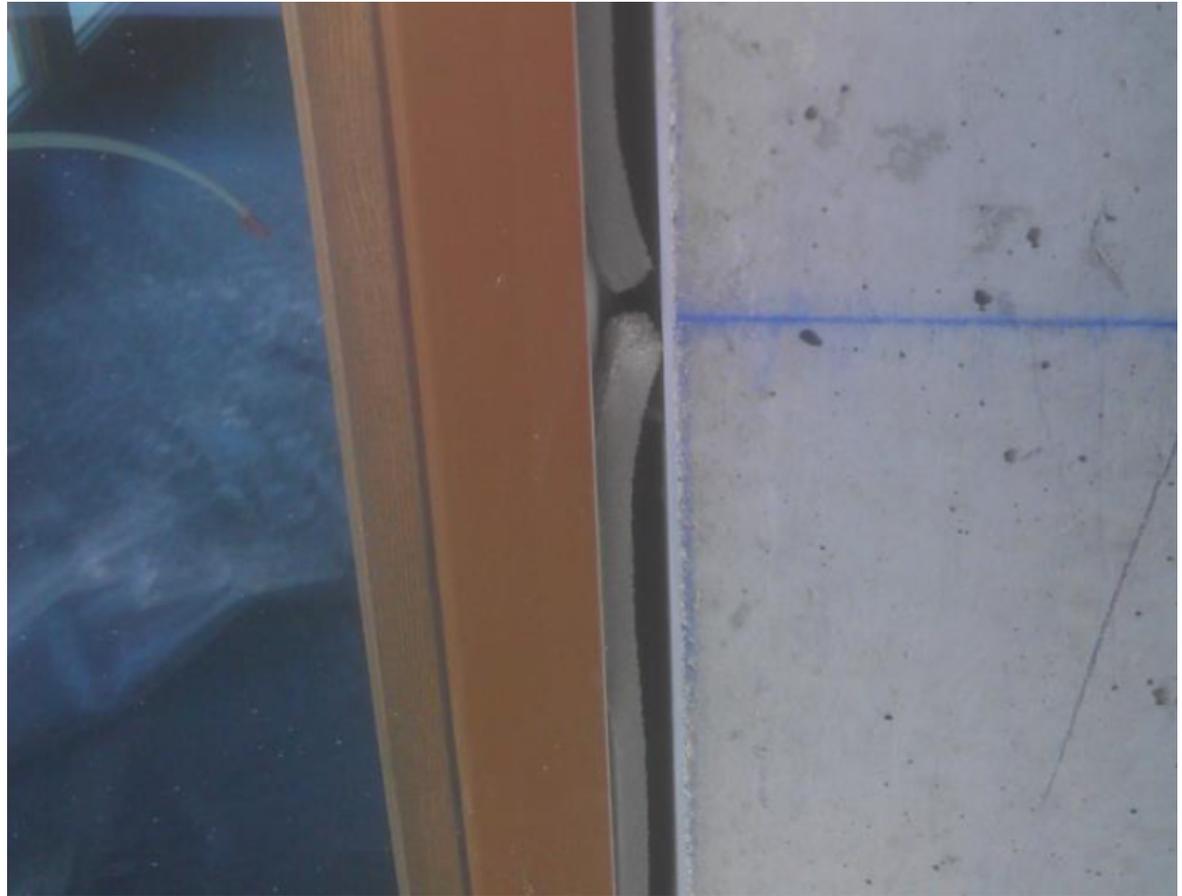
- Défaut de calfeutrement de menuiseries
