NOM DU PROJET  
**PROJET DE DEFRICHEMENT DU SAMBRES**

NOM DU DESSIN  
Défrichement - demande d'examen au cas par cas  
Plan de situation

# CENTRALE EOLIENNE DE SAMBRES

## Carte actualisée des habitats

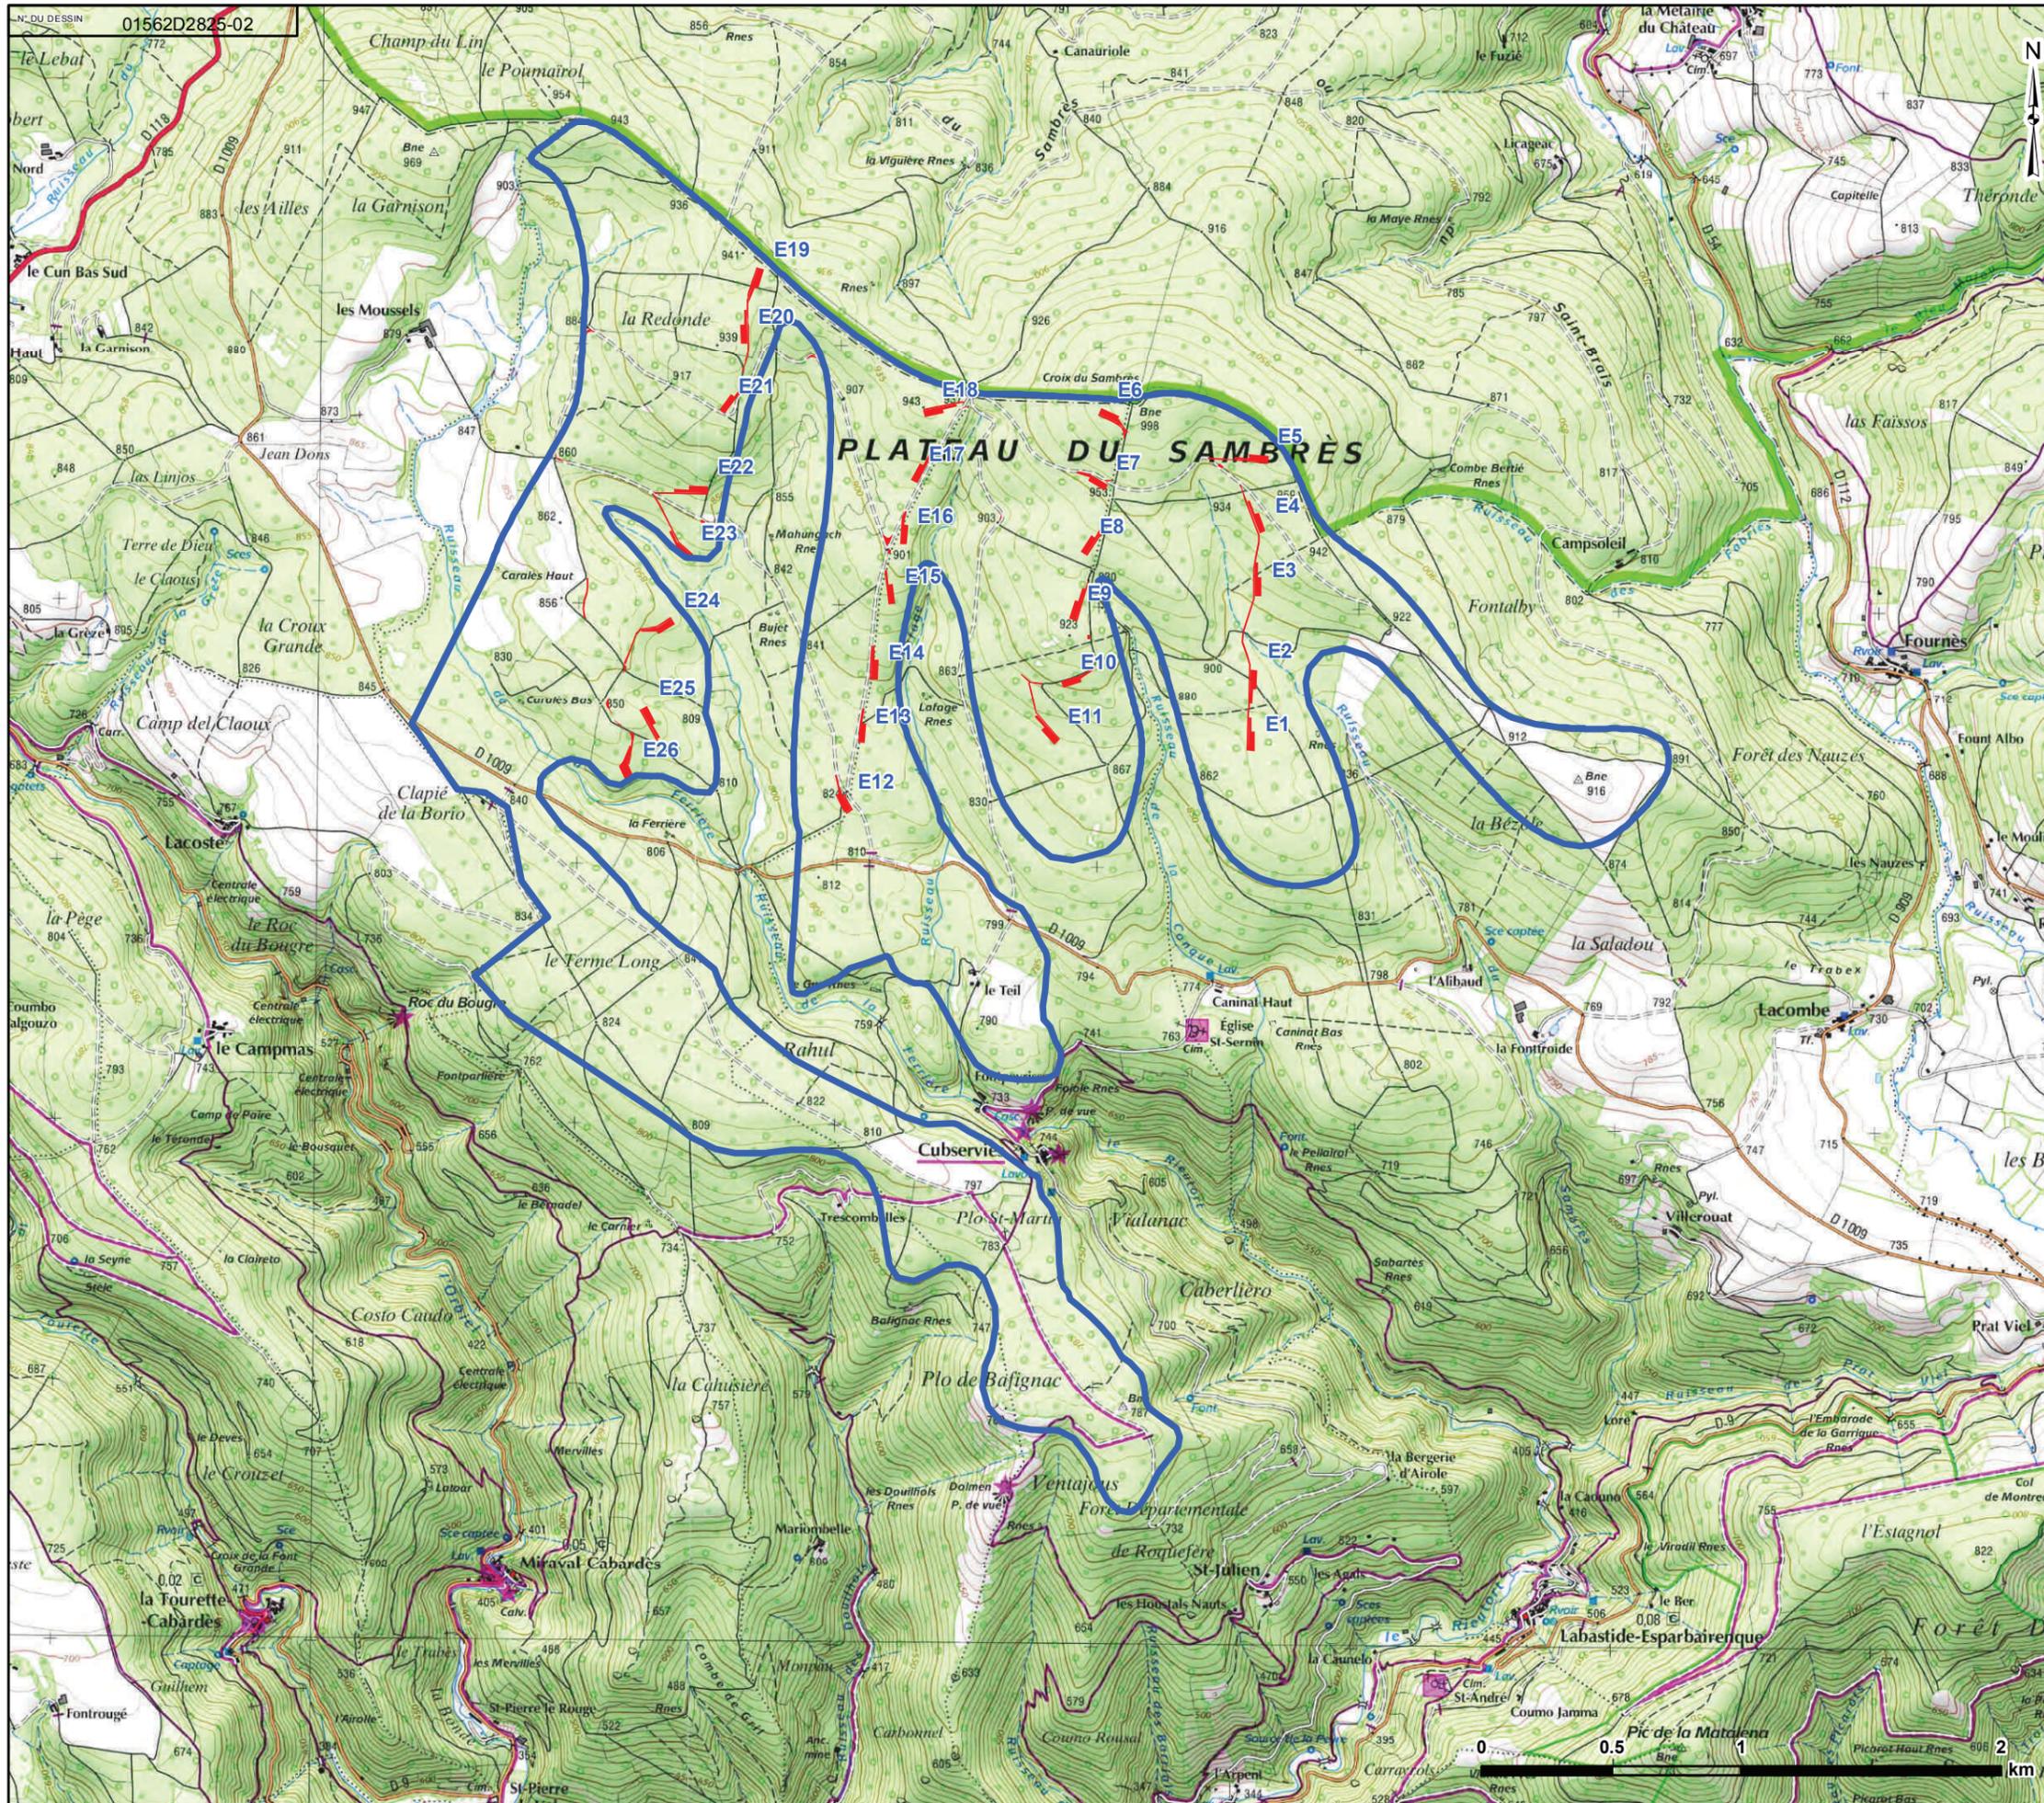
N° DU DESSIN  
**01562D2825-02**

- Aire d'étude rapprochée
- Surface à défricher et/ou à déboiser faisant l'objet de la demande de défrichement

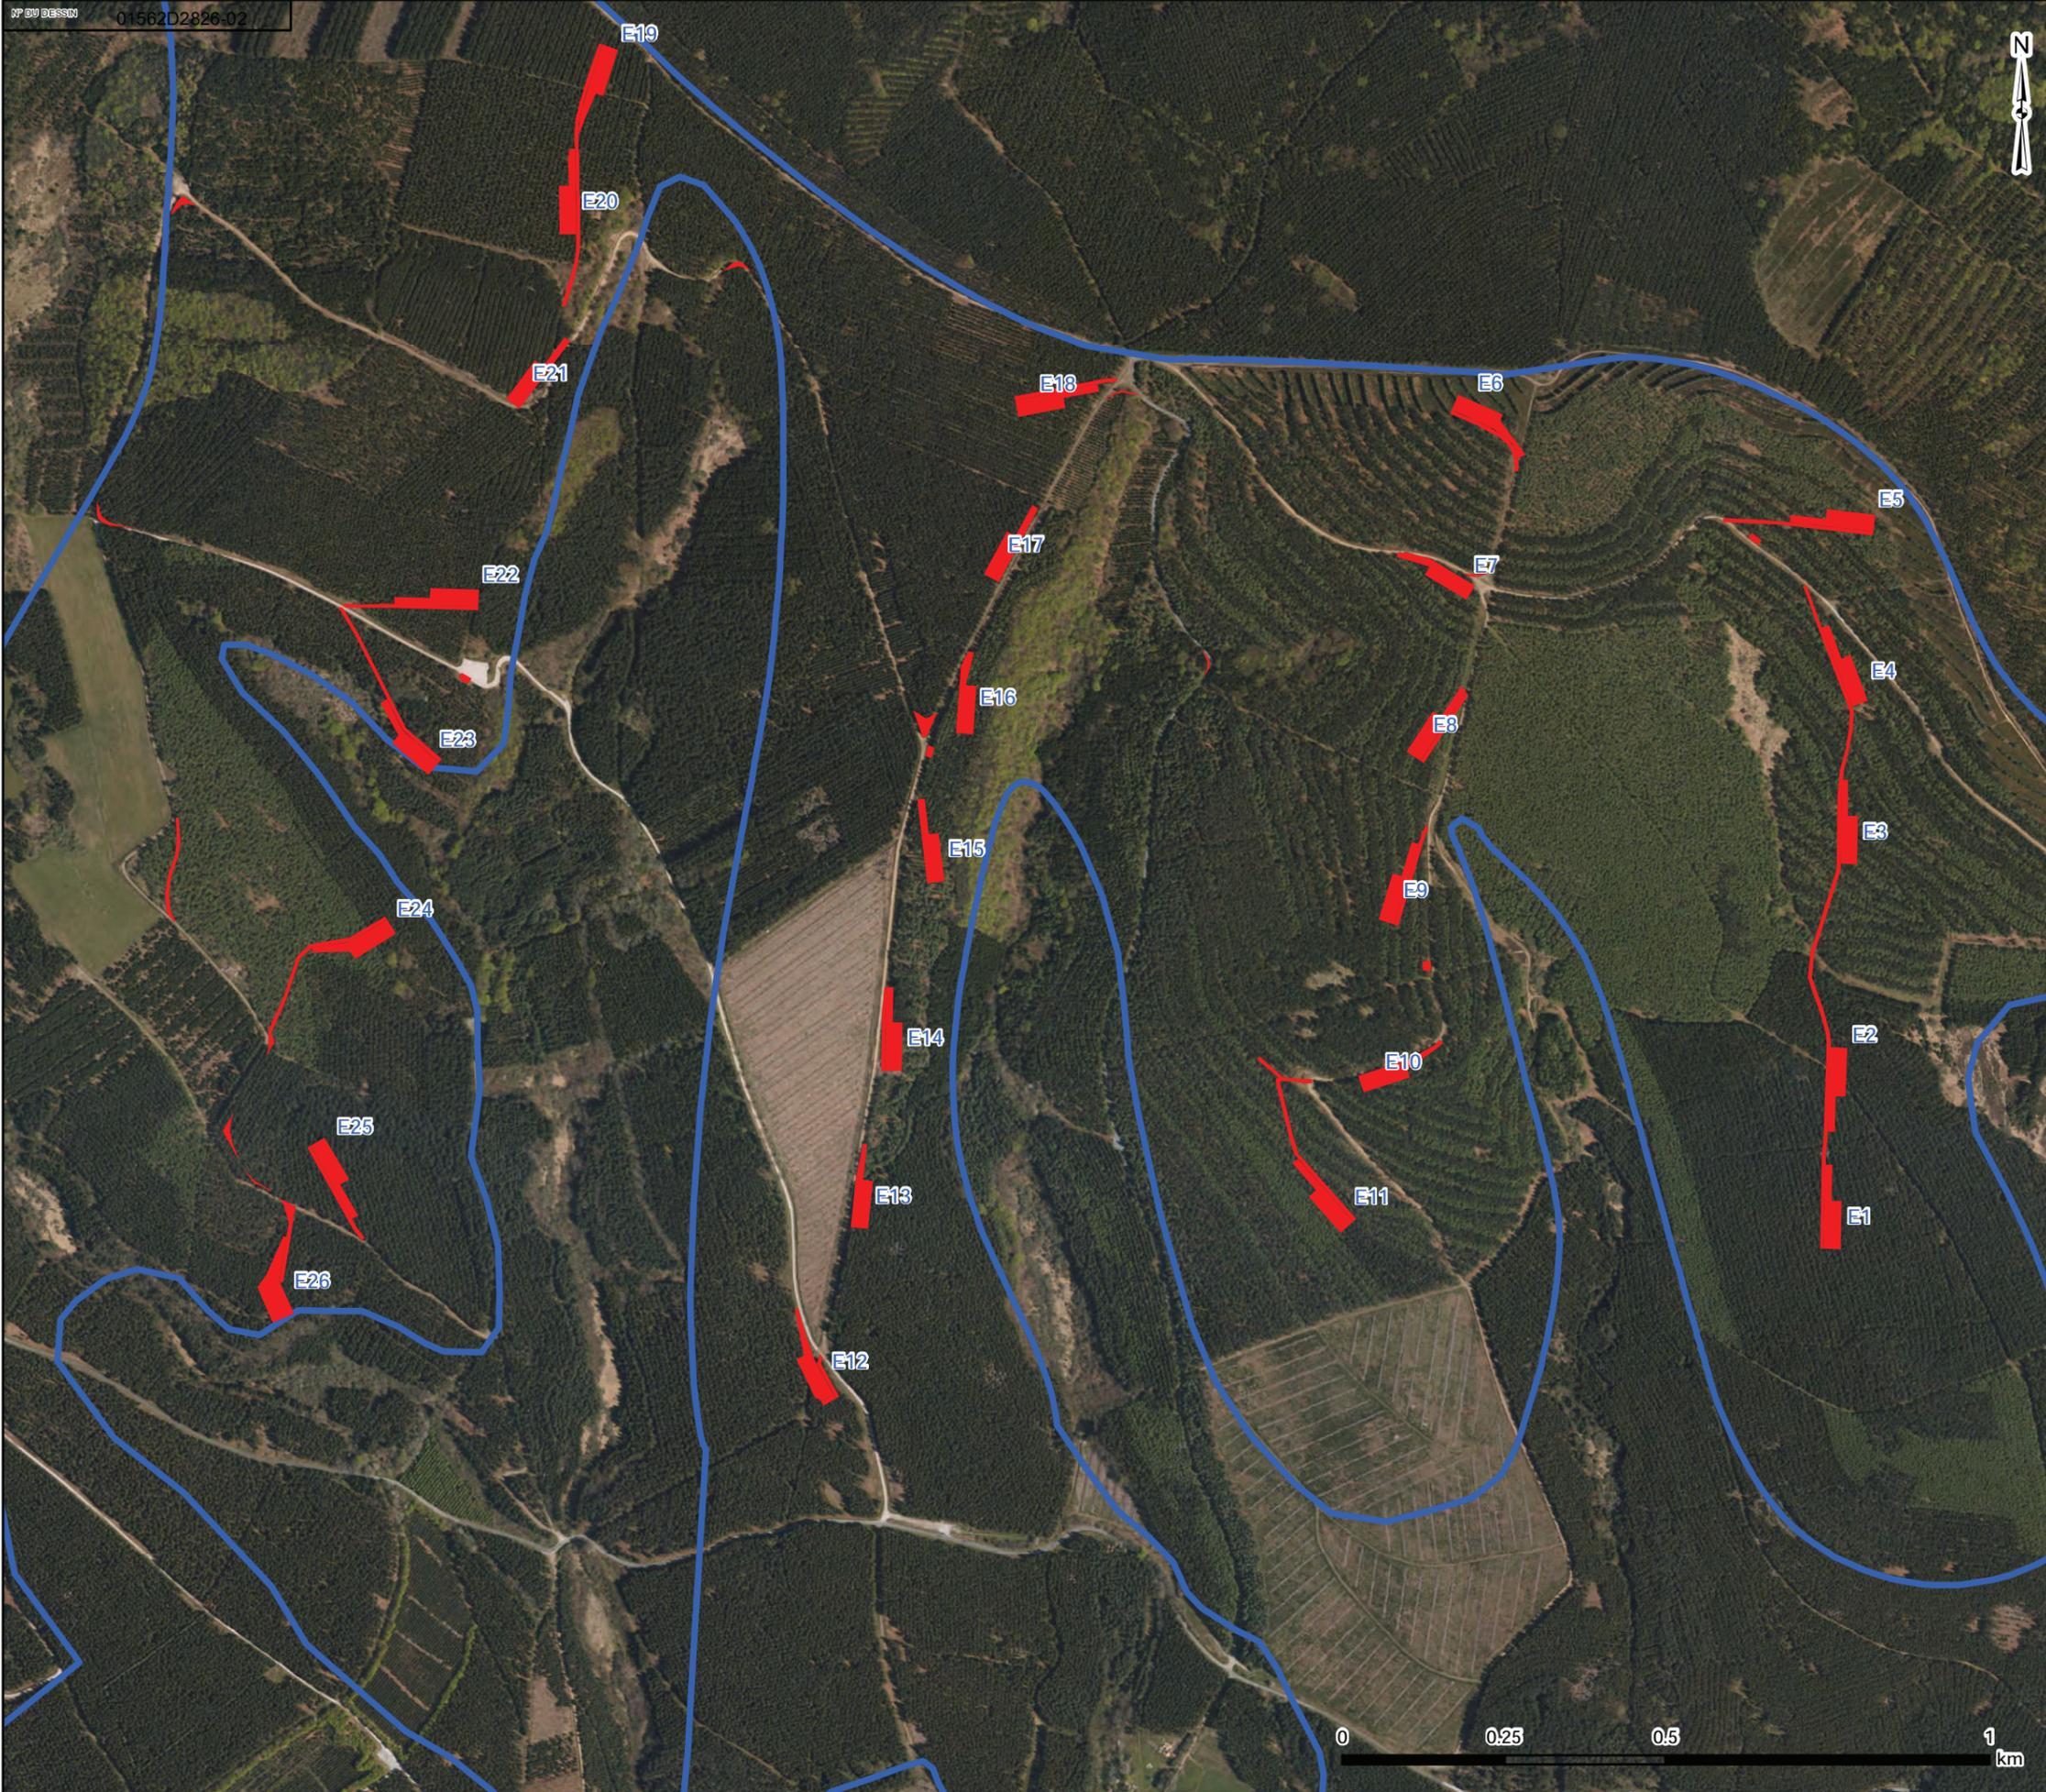
N° DU DESSIN **01562D2826-02**

- Aire d'étude rapprochée
- Surface à défricher et/ou à déboiser faisant l'objet de la demande de défrichement

NOM DU DESSIN  
 Défrichement - demande d'examen au cas par cas  
 Plan du projet

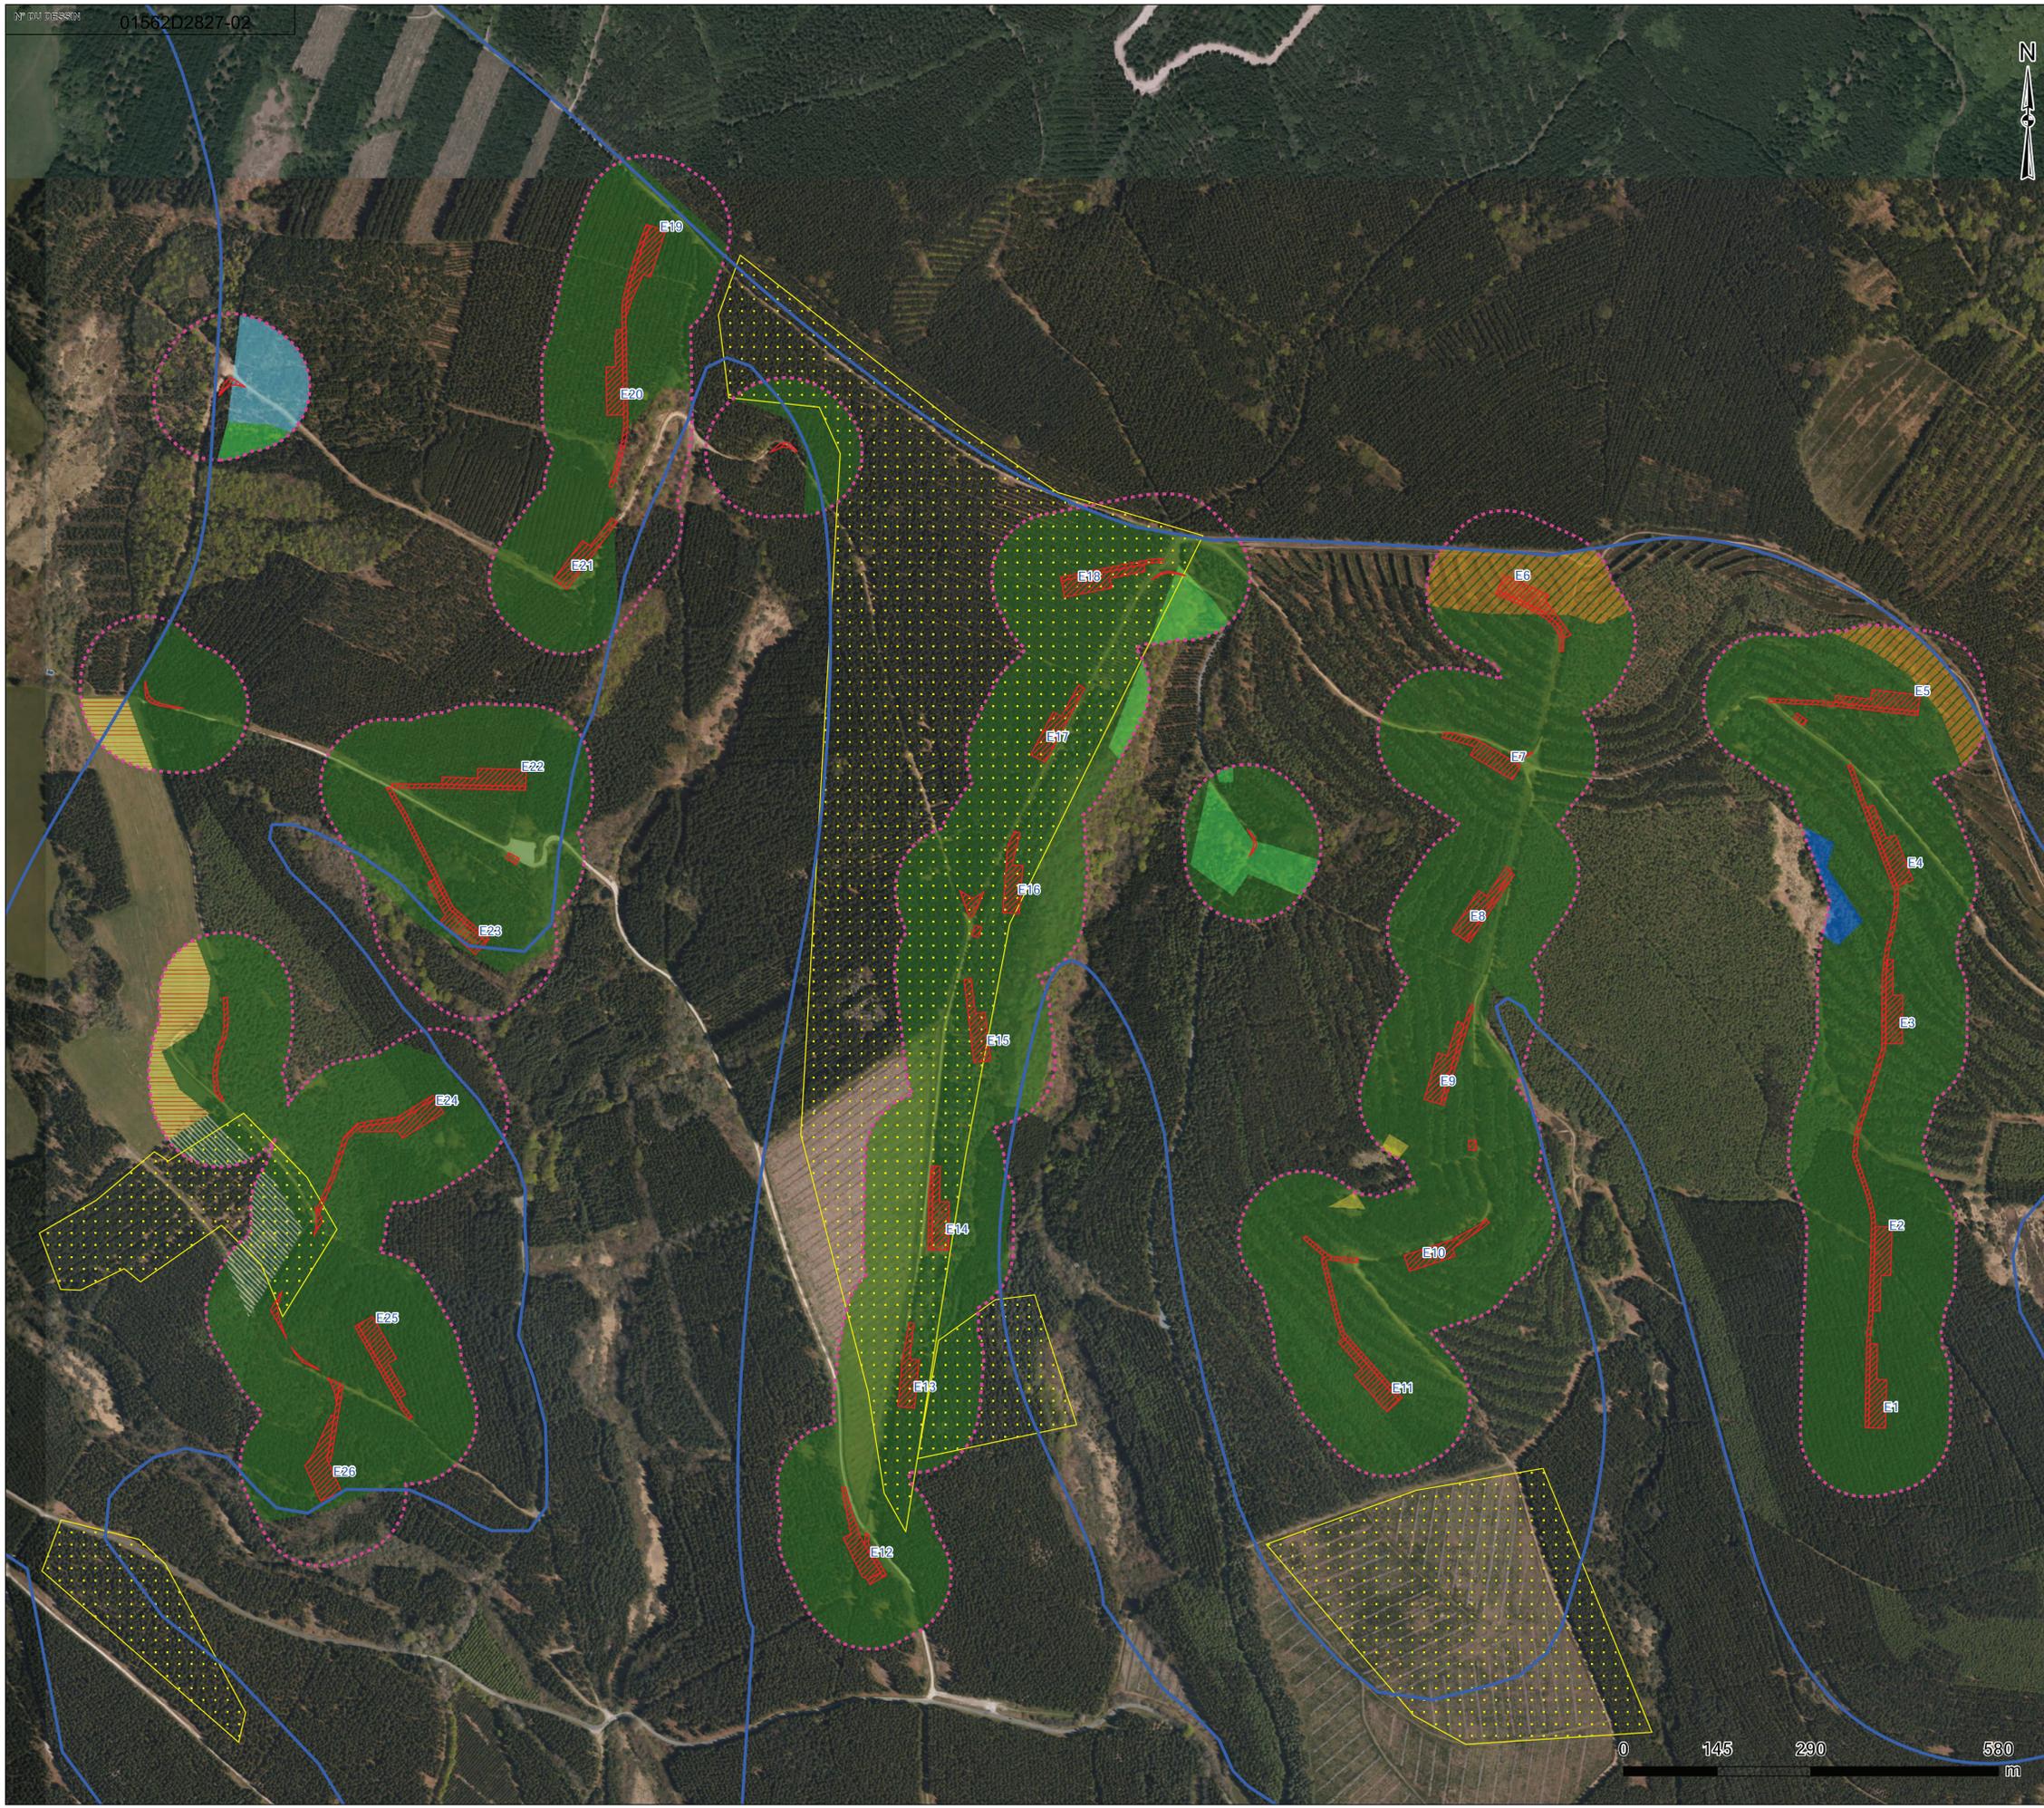
N° DU DESSIN  
**01562D2827-02**

- Aire d'étude rapprochée
- Zone objet de la demande de défrichement**
- Surface à défricher et/ou à déboiser faisant l'objet de la demande de défrichement
- Définition des abords**
- Périmètre de 100m autour de la demande de défrichement
- Ancienne plantation résineuse coupée et potentiellement replantée
- Habitats**
- Hêtraie (41.14) : Scillo-Fagenion
- Lande en cours de colonisation par la hêtraie
- Lande plantée de haies de Thuyas
- Lande tourbeuse à Molini (31.13) : Juncion acutiflori
- Pelouse siliceuse riche en annuelles (35.21) : Thero-Airion
- Plantation de résineux (83.31) dont le Pin noir, le Sapin de Douglas, le Mélèze et l'Epicéa
- Prairie mésophile pâturées (38.1) : Bromo-Cynosurelion
- Zone de plantation récemment débardée et replantée

NOM DU DESSIN  
Défrichement - demande d'examen au cas par cas  
Plan des abords du projet

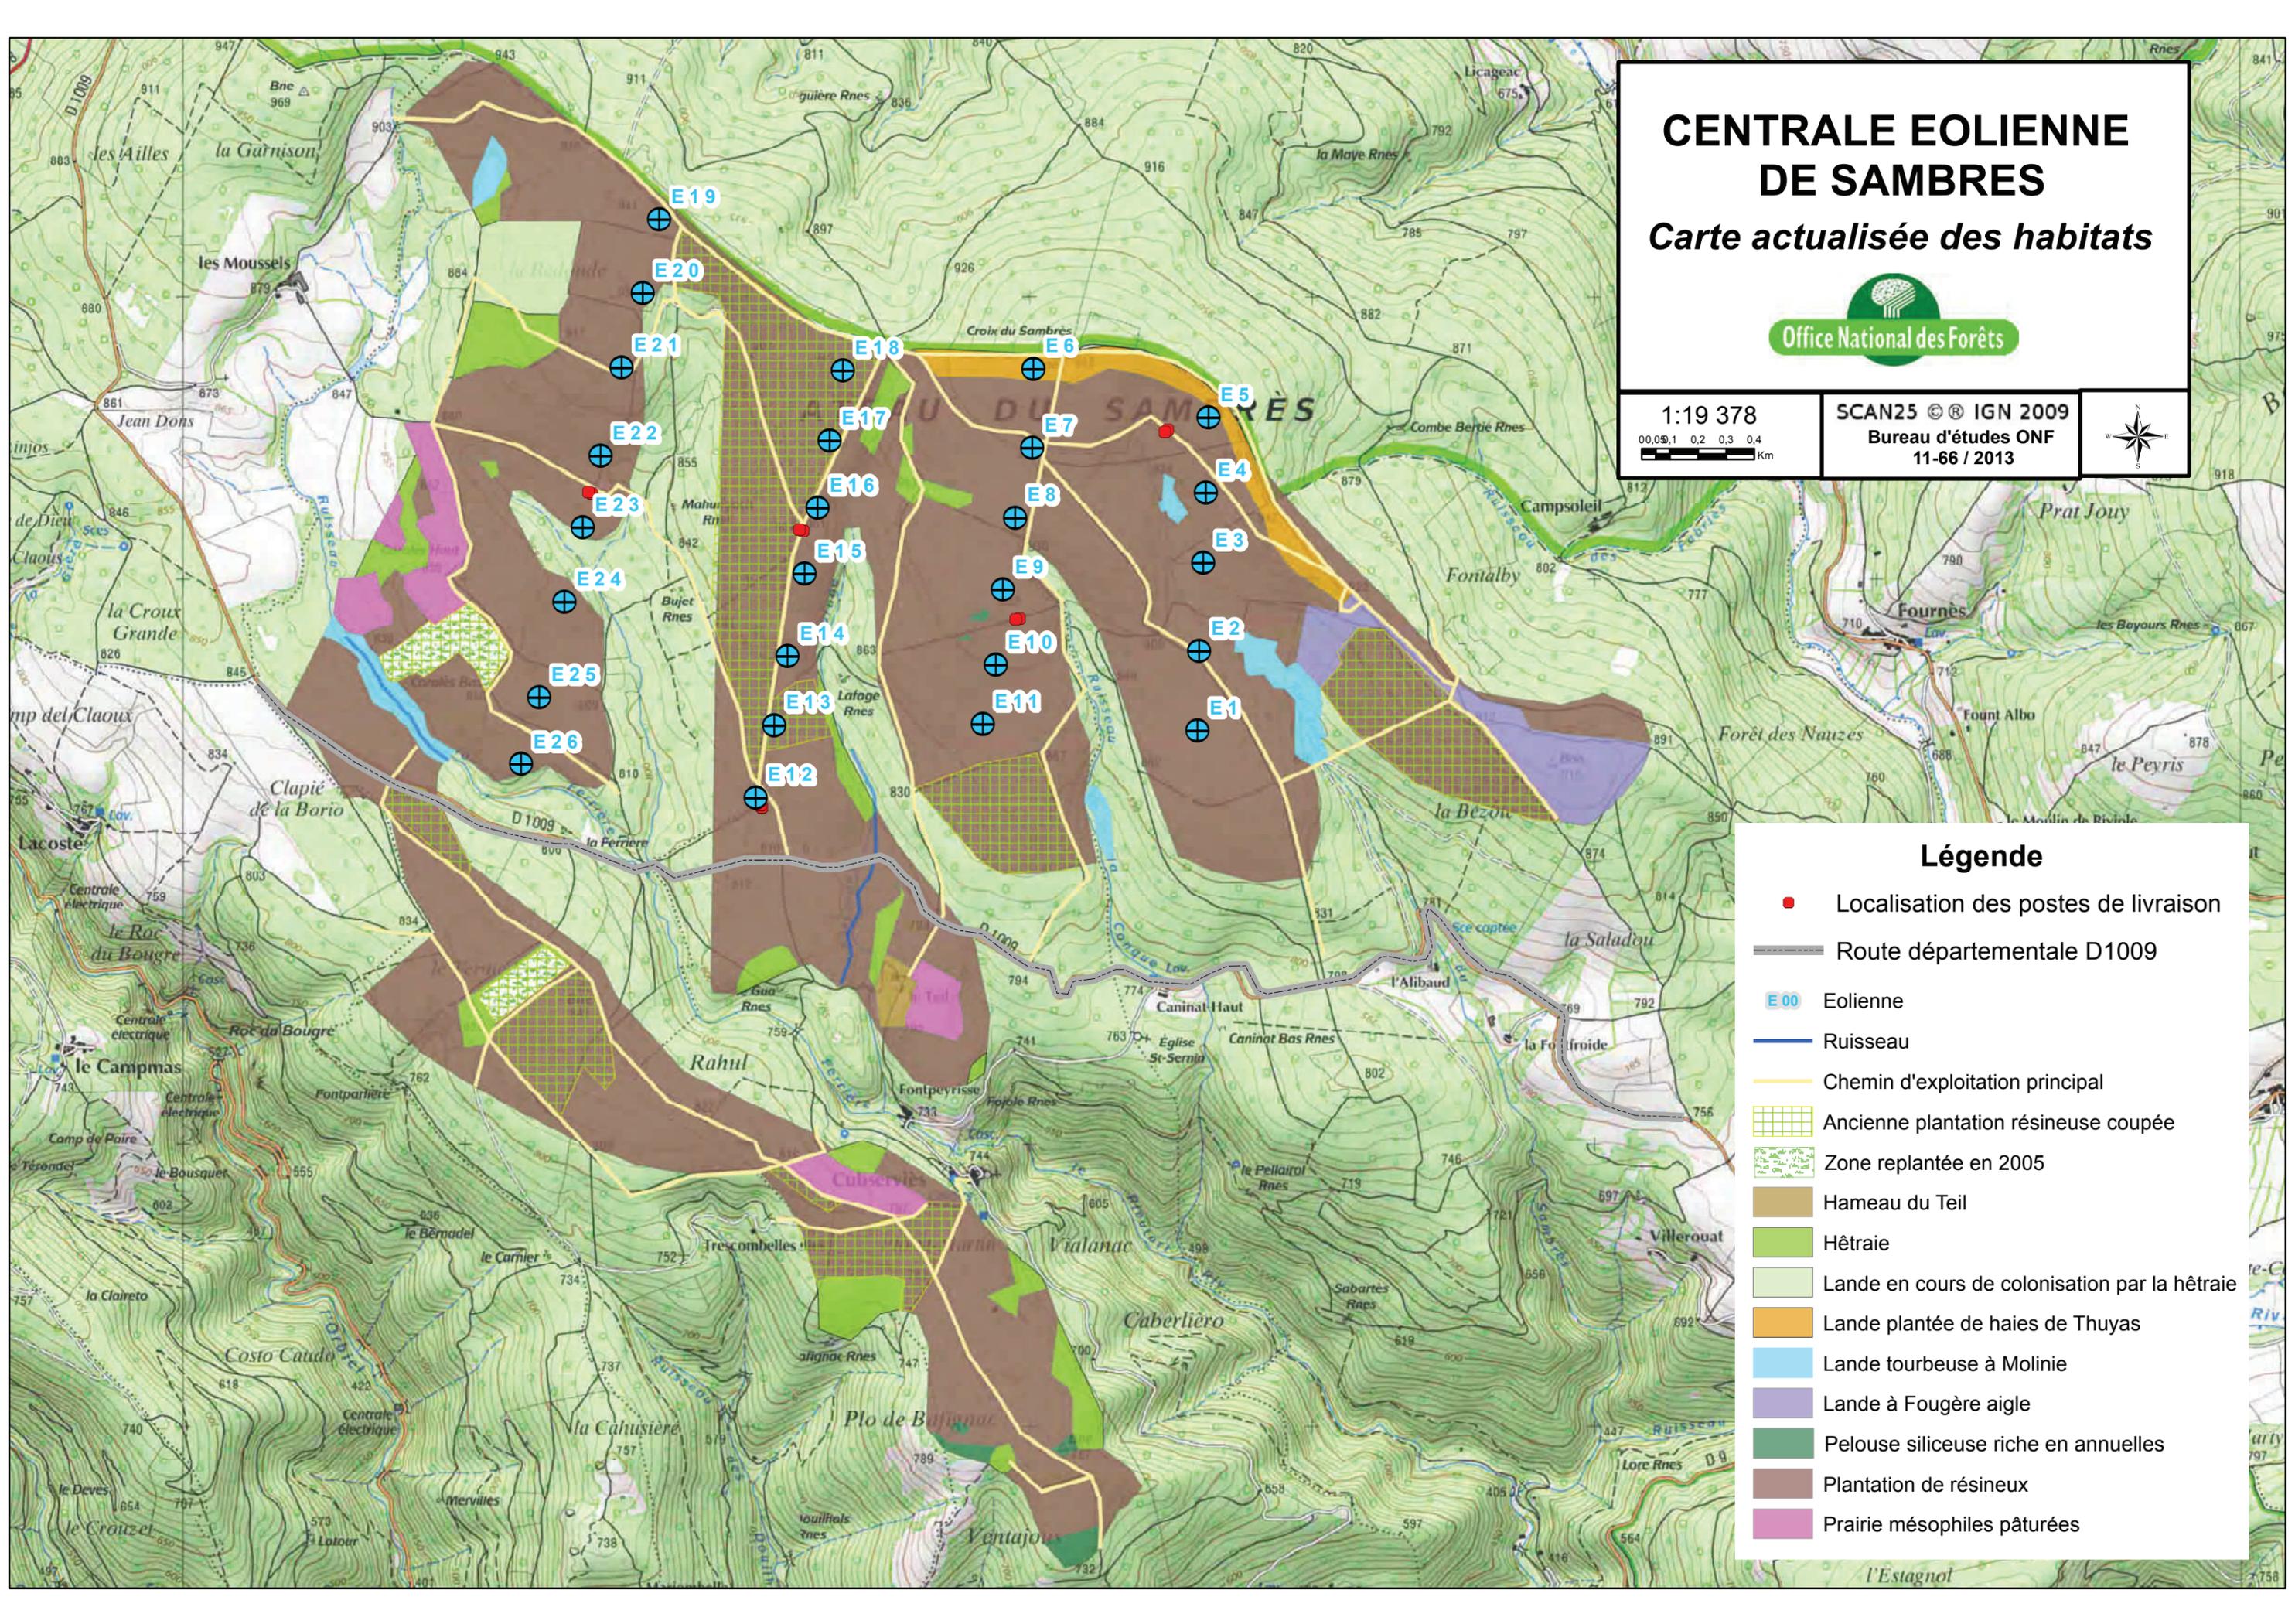
- Localisation des postes de livraison
- Route départementale D1009
- E 00 Eolienne
- Ruisseau
- Chemin d'exploitation principal
- Ancienne plantation résineuse coupée
- Zone replantée en 2005
- Hameau du Teil
- Hêtraie
- Lande en cours de colonisation par la hêtraie
- Lande plantée de haies de Thuyas
- Lande tourbeuse à Molinie
- Lande à Fougère aigle
- Pelouse siliceuse riche en annuelles
- Plantation de résineux
- Prairie mésophiles pâturées

Actuellement, ces différents habitats sont toujours présents au sein du site d'étude. Cependant différents constats ressortent de l'analyse des photos aériennes ainsi que des investigations de terrain :

- les milieux fermés subissent une dynamique naturelle quasi nulle, hormis le vieillissement des peuplements forestiers,
- des parcelles forestières ont été récemment exploitées, laissant de vastes zones à nue en attendant les replantations ou le développement des plants déjà mis en terre,
- les zones pâturées (pelouses siliceuses et prairies mésophiles) semblent se maintenir dans la mesure où l'ouverture des milieux est entretenue par le pâturage ; ce qui n'est pas le cas aux abords du village de Cubserviès,
- les milieux ouverts de type landes tourbeuses ou à fougères aigles ont tendance à se refermer suite au développement de la régénération naturelle des strates arbustive (genêt à balai, ajonc) et arboré (sorbier des oiseleurs, viorne lantane, noisetier, saule marsault, espèces résineuses plantées aux alentours).
