# LE RISQUE DE MÉRULE DANS LE BÂTIMENT

## Mesures préventives

## PRÉSENTATION

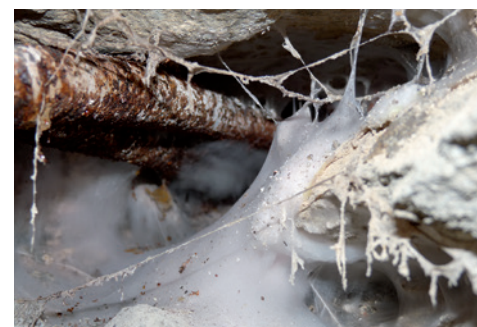
Le mycélium

Photo LAFLEUR

- **le mycélium** : partie végétative du champignon, qui ressemble à une toile d'araignée, un feutrage gris ;
- **le carpophore** : partie visible qui est l'organe reproducteur. Il sert à la dispersion des spores. Il a l'aspect d'une masse difforme, d'une taille allant jusqu'à plusieurs dizaines de centi-

Le démontage de ces éléments dégradés donne accès au feutrage gris, aspect typique du mycélium.

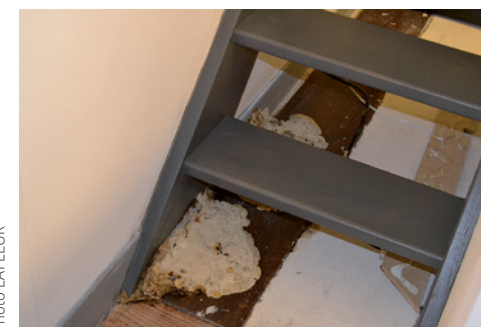
Le carpophore

Photo CASTETS

mètres. Sa couleur va du blanc au marron, et peut être rouge lorsqu'il est mature ;

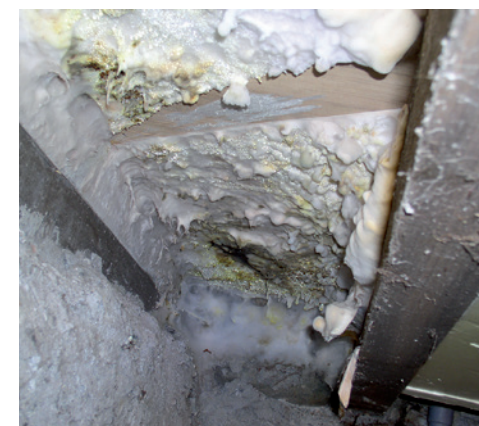
Le mycelium serpula

Photo FCBA
