ANNEXE 2

Planches photographiques

| N° Annexe | Sites |

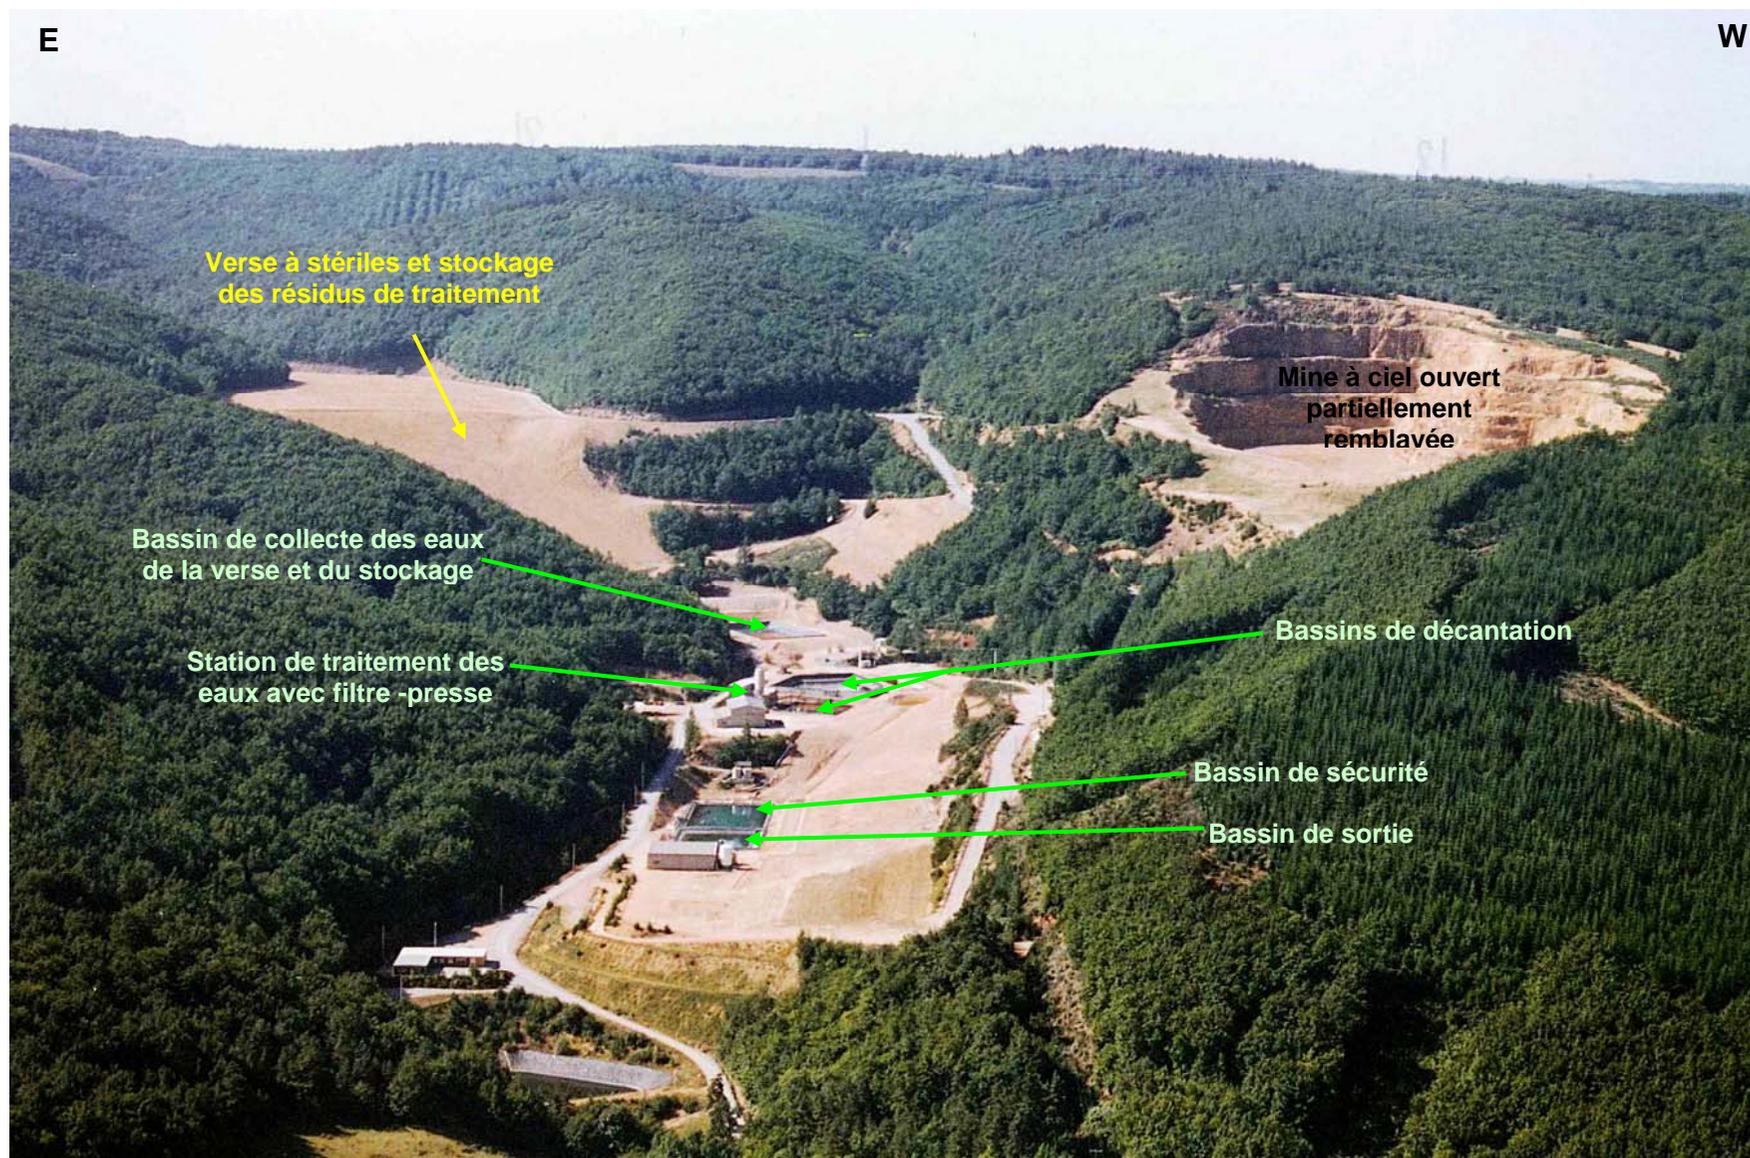
Vue d'ensemble du site de Bertholène réaménagé en 1996

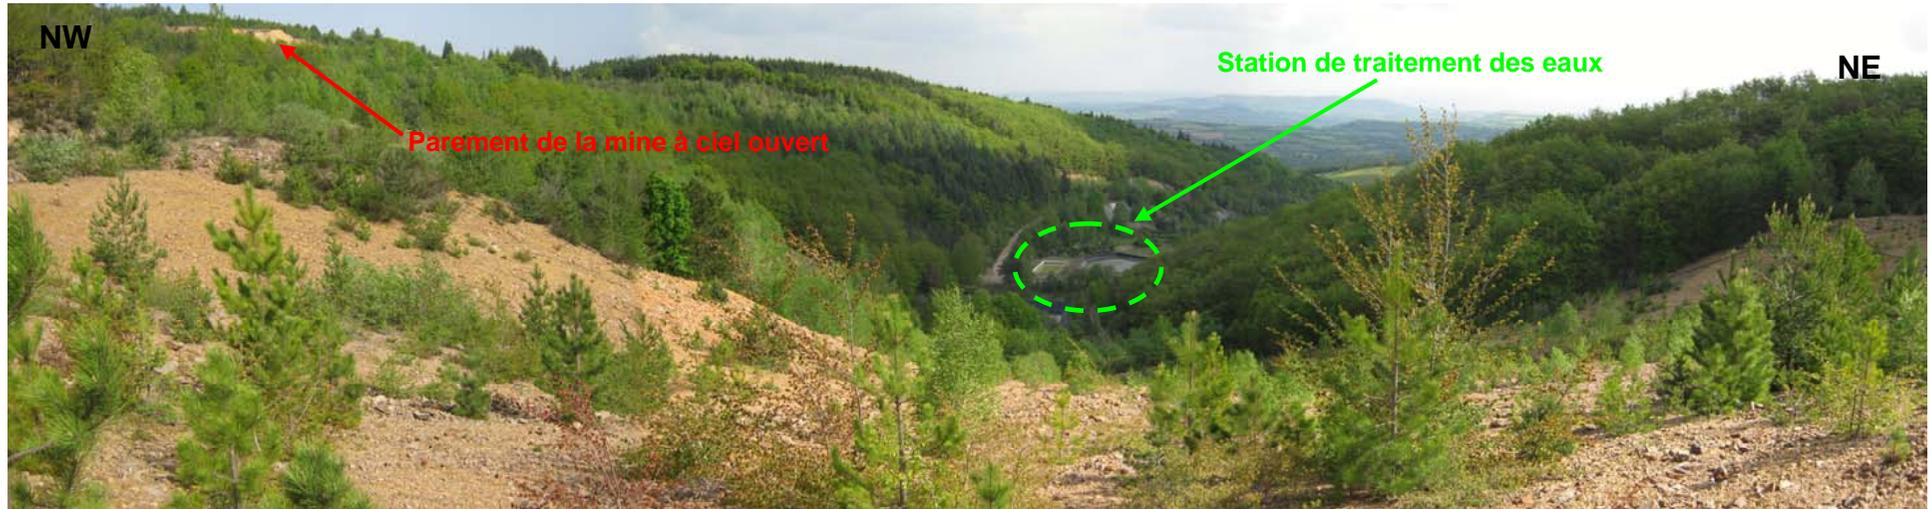
Station de traitement vue du sommet de la verse

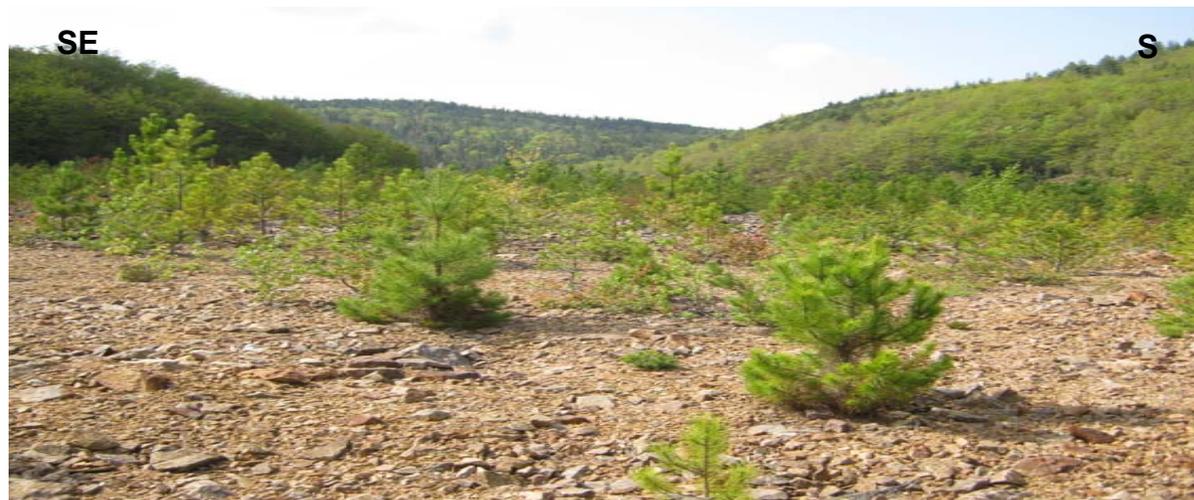
Sommet de la verse à stériles

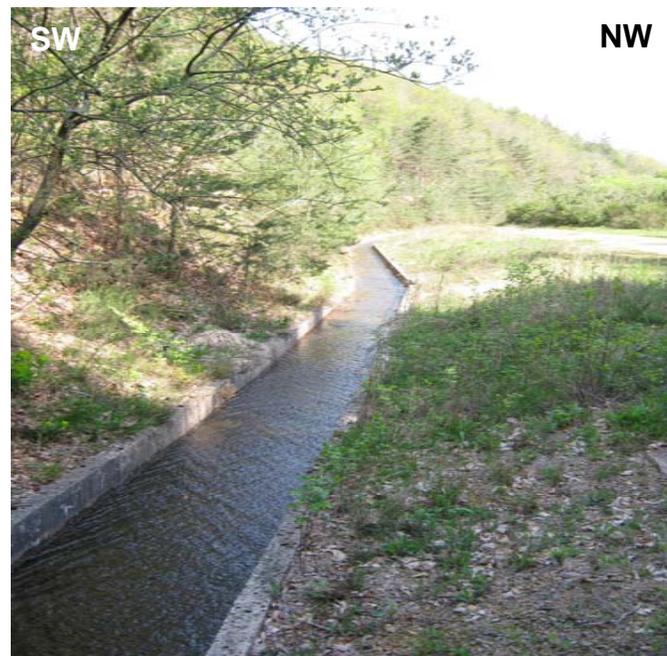
Ruisseau des Balaures canalisé sur le site

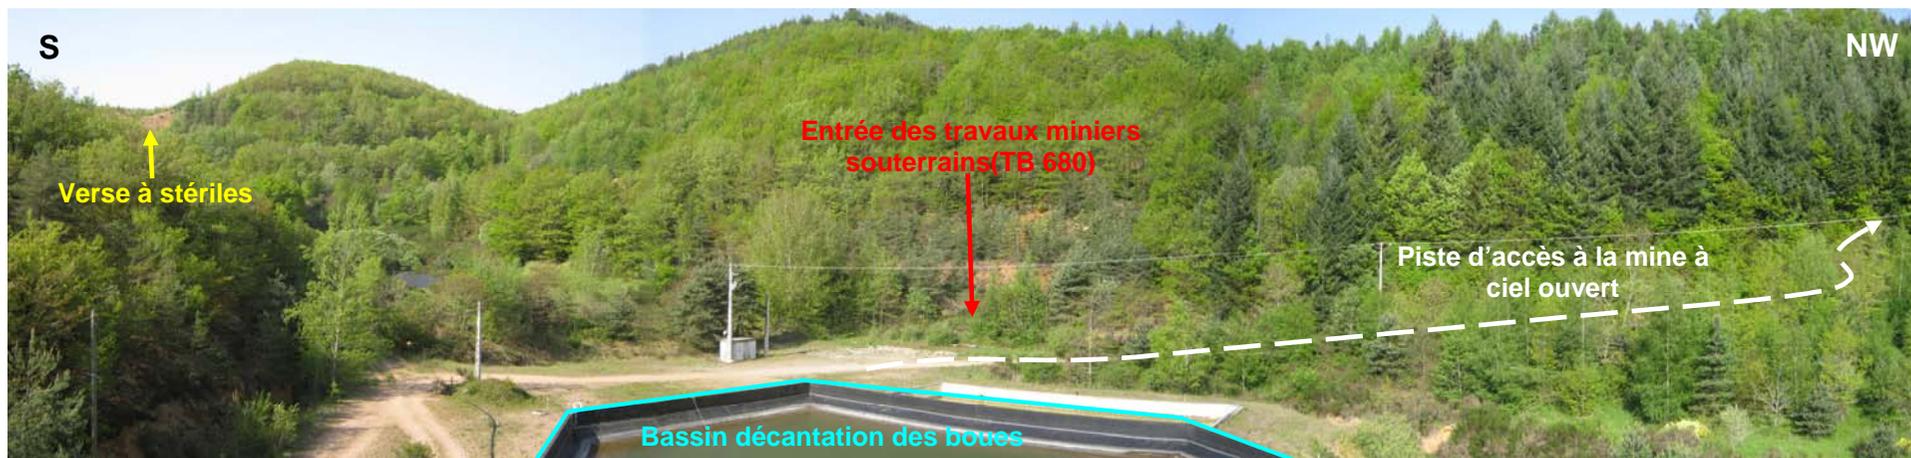
Vue d'ensemble du site

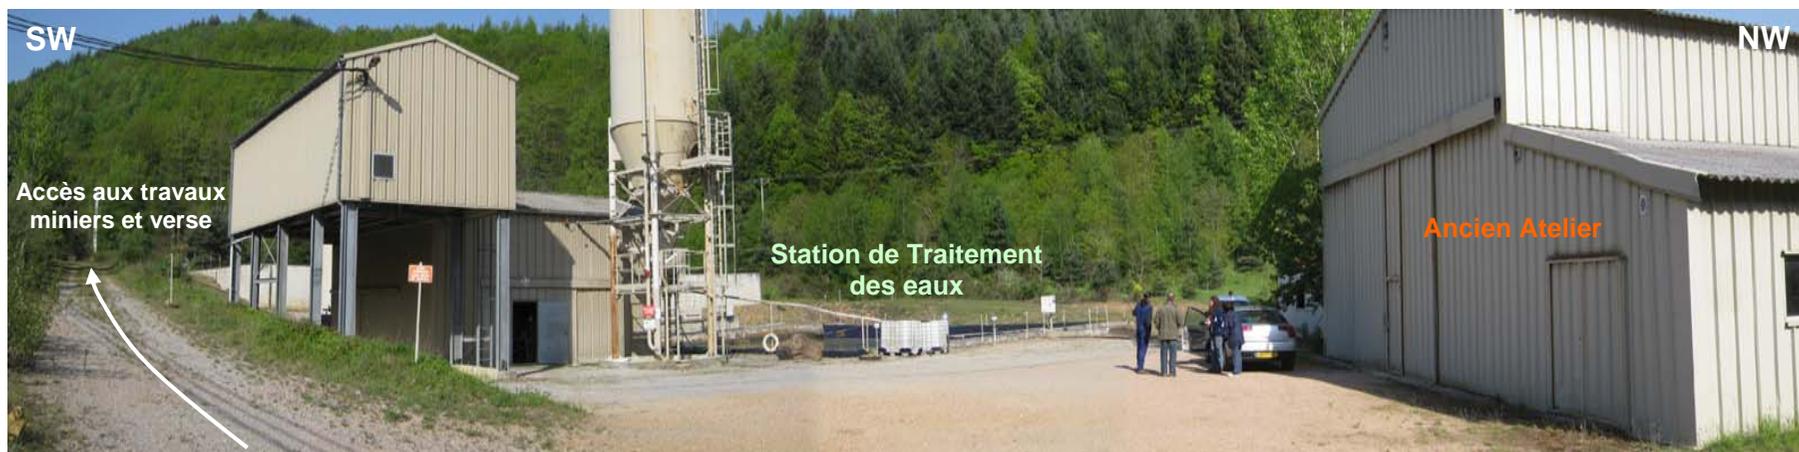
Ancien carreau du site

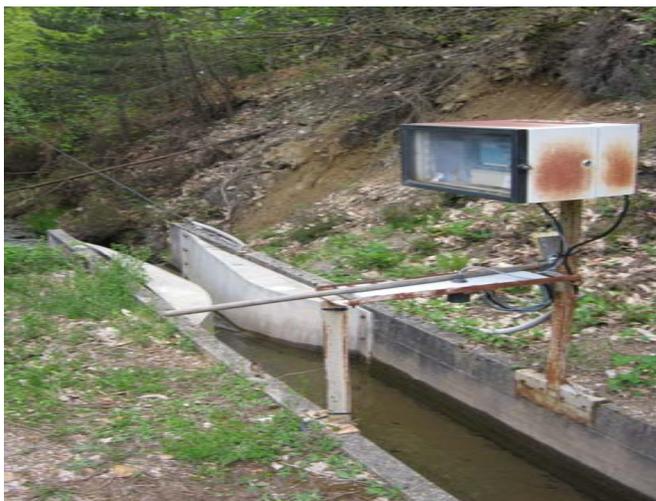
Mesure du débit d'eau en sortie de site

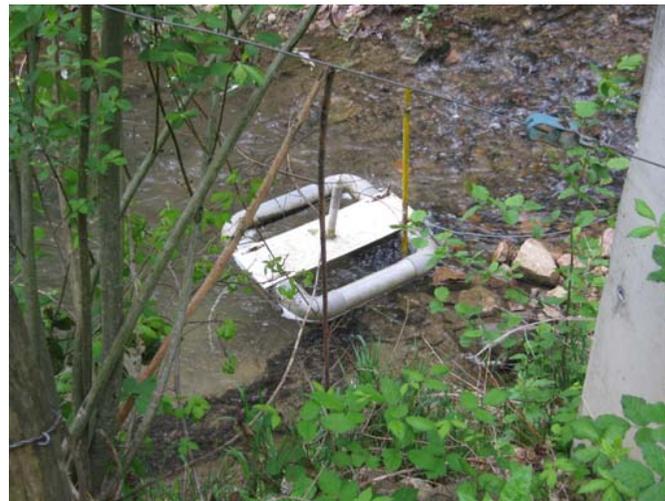
Mesure du pH en sortie de site

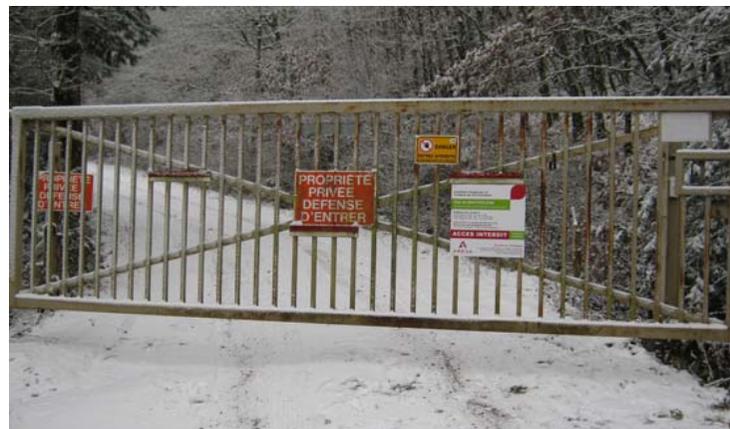
Portail à l'entrée du site

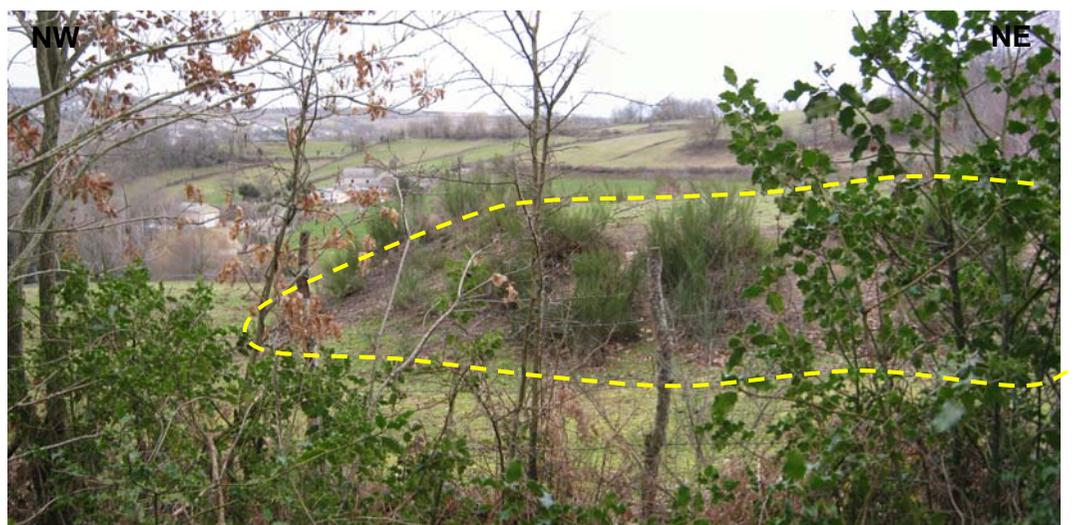
Verse à stériles située à l'Ouest du site (parcelle 402)

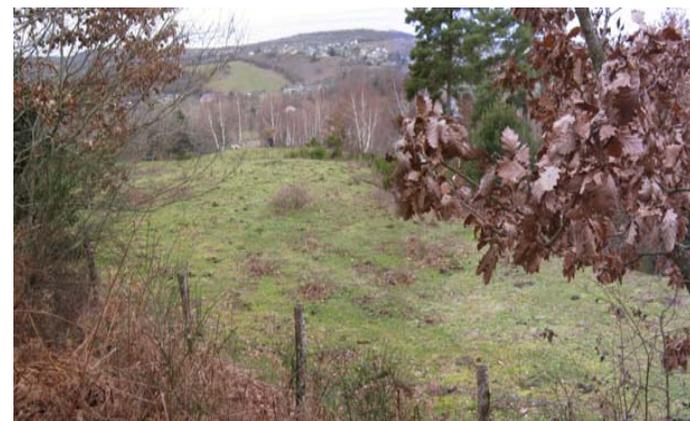
Verse à stériles coté Est (parcelle 402)

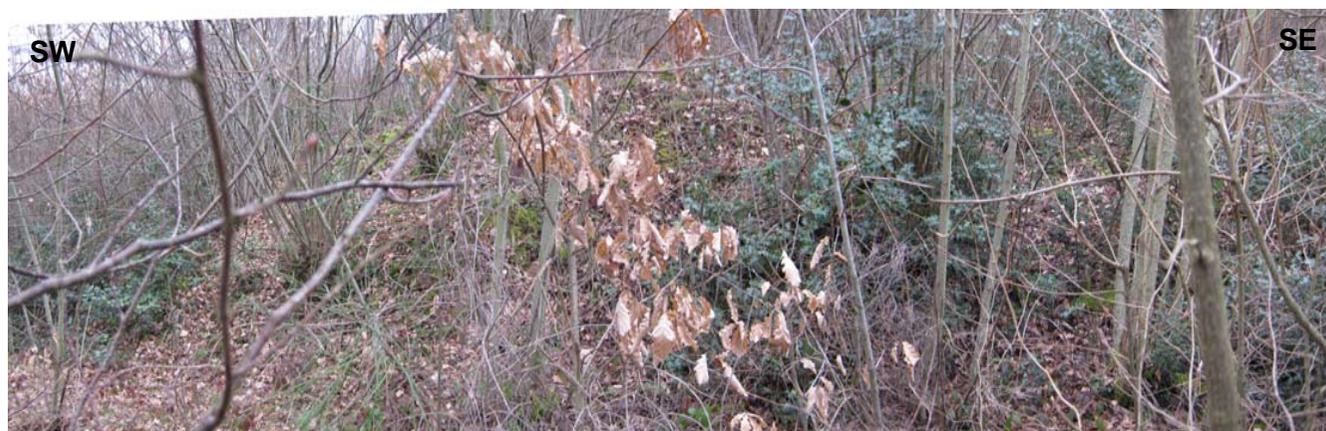
Verse à stériles de la carrière P2

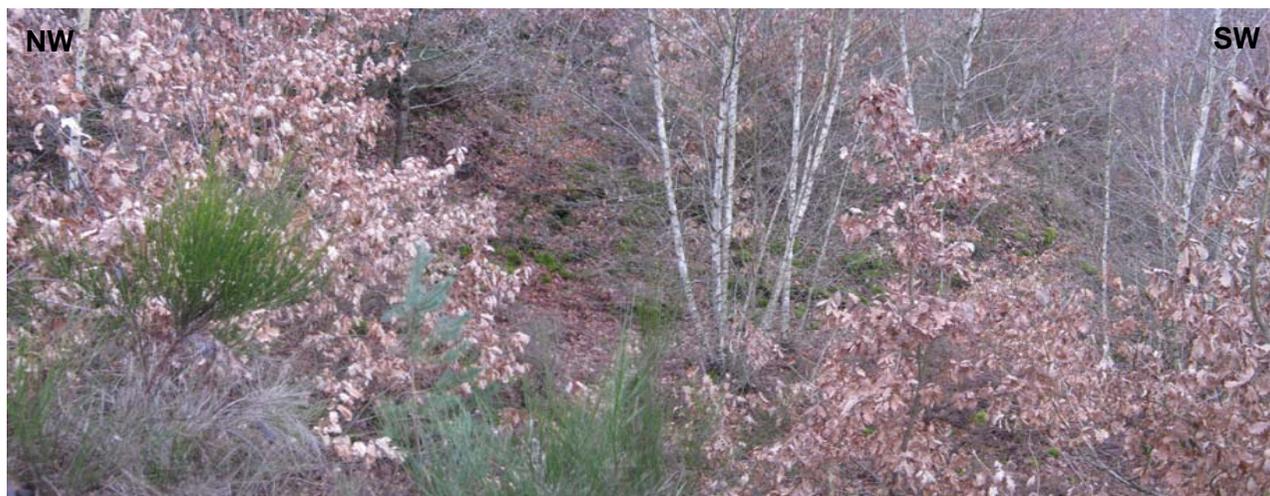
Emplacement de la carrière P1

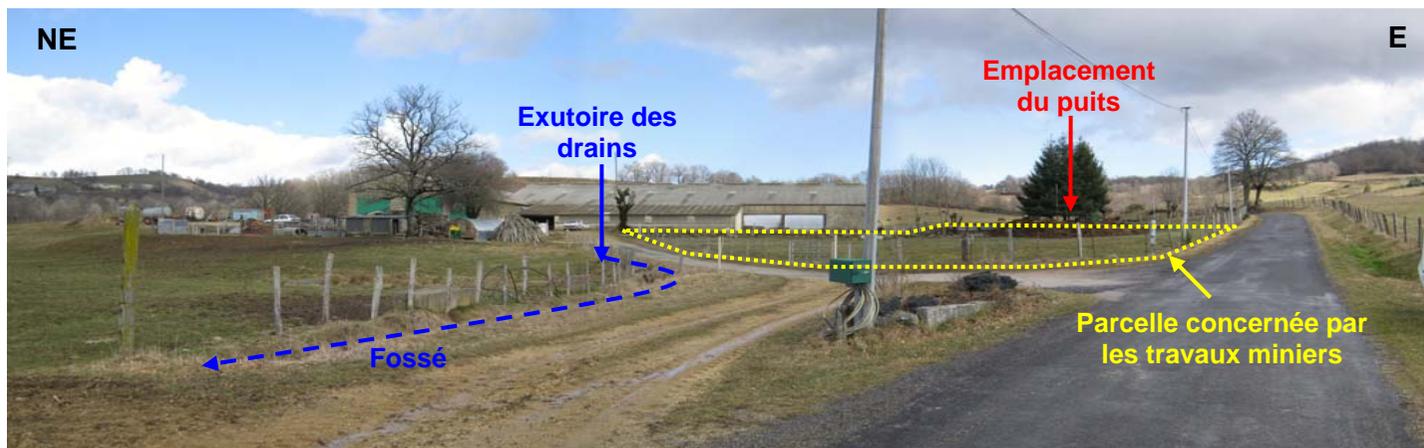
Vue d'ensemble du site avec l'écoulement des eaux

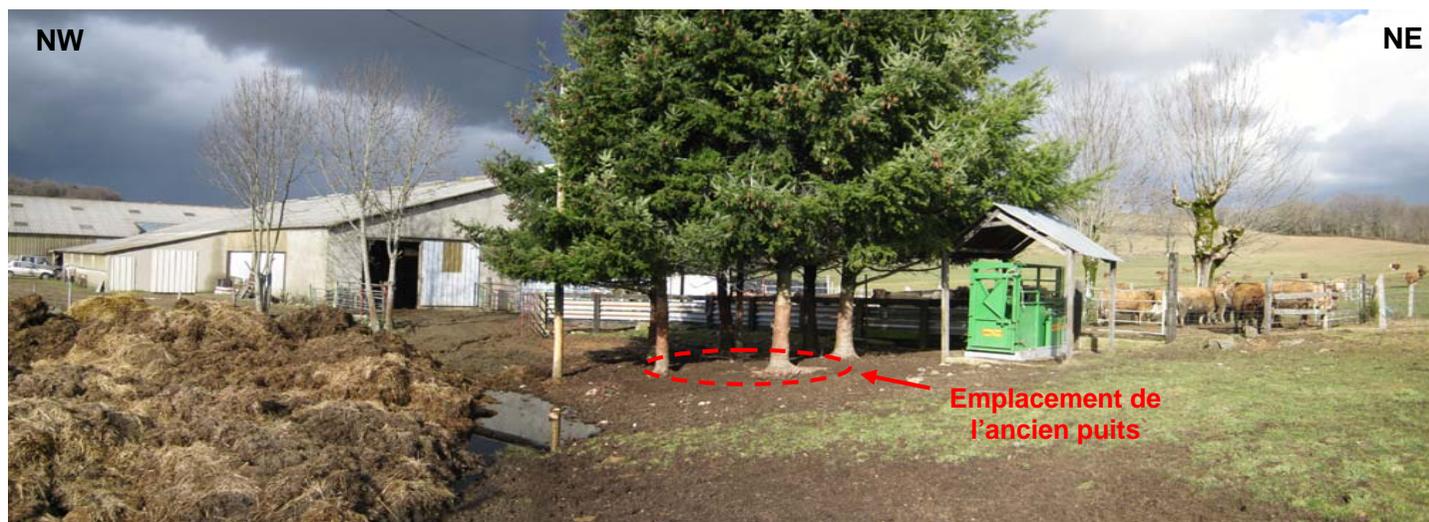
Emplacement de l'ancien puits

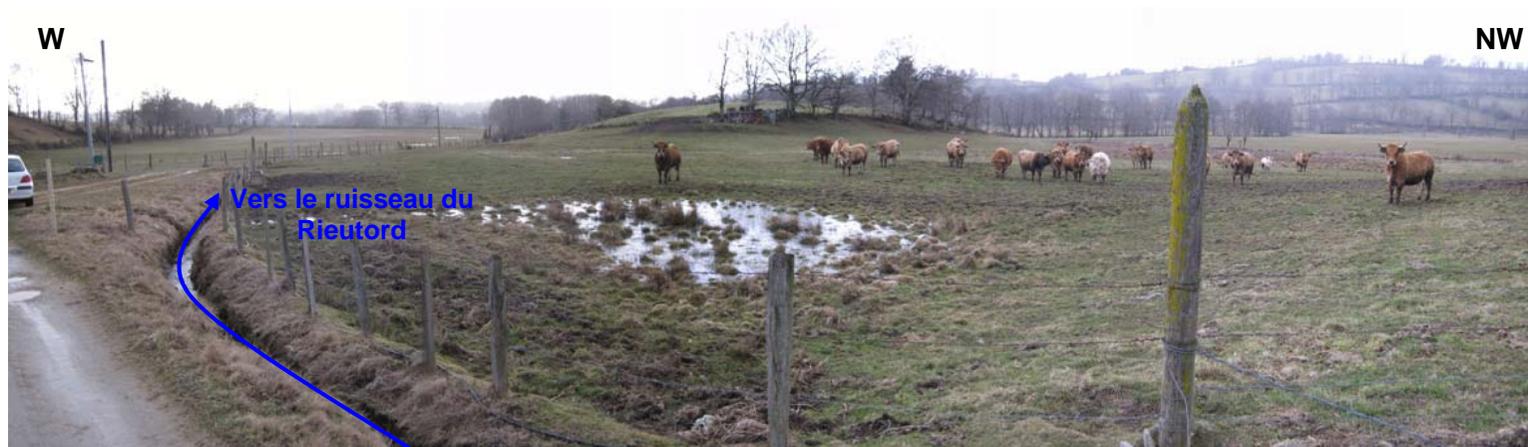
Fossé collectant les eaux du système de drainage de la parcelle concernée par les travaux miniers

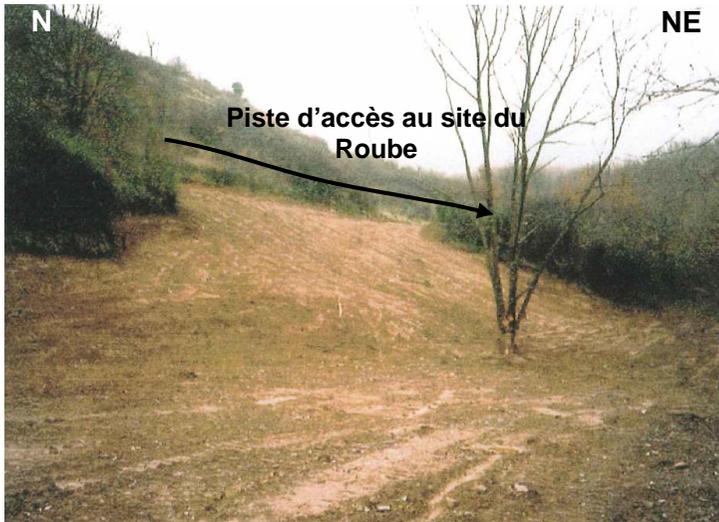
Carreau après réaménagement – 1995

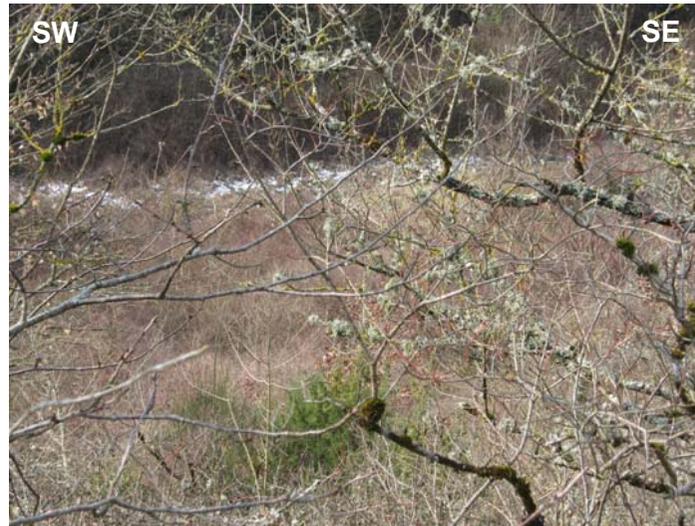
Carreau du site en 2010 (vue de la piste allant au site du Roube)

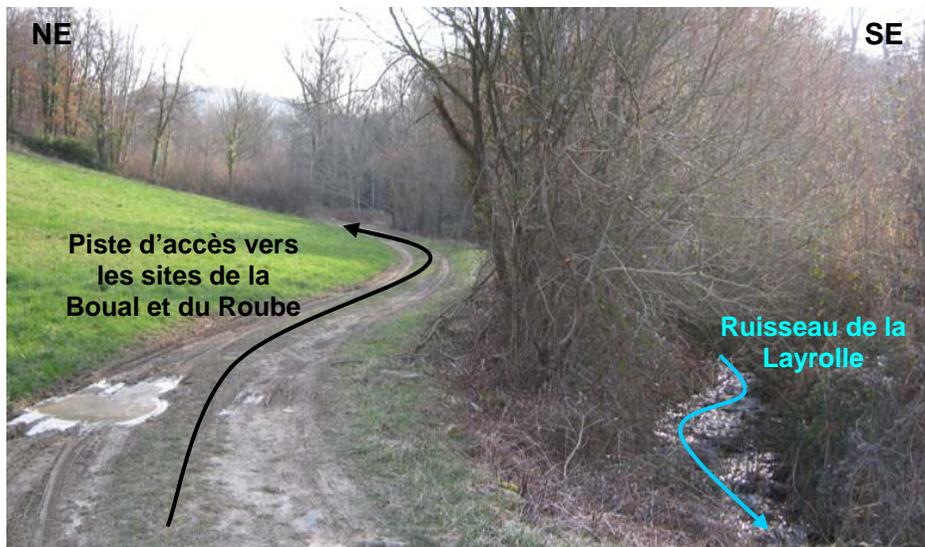
Piste d'accès au site

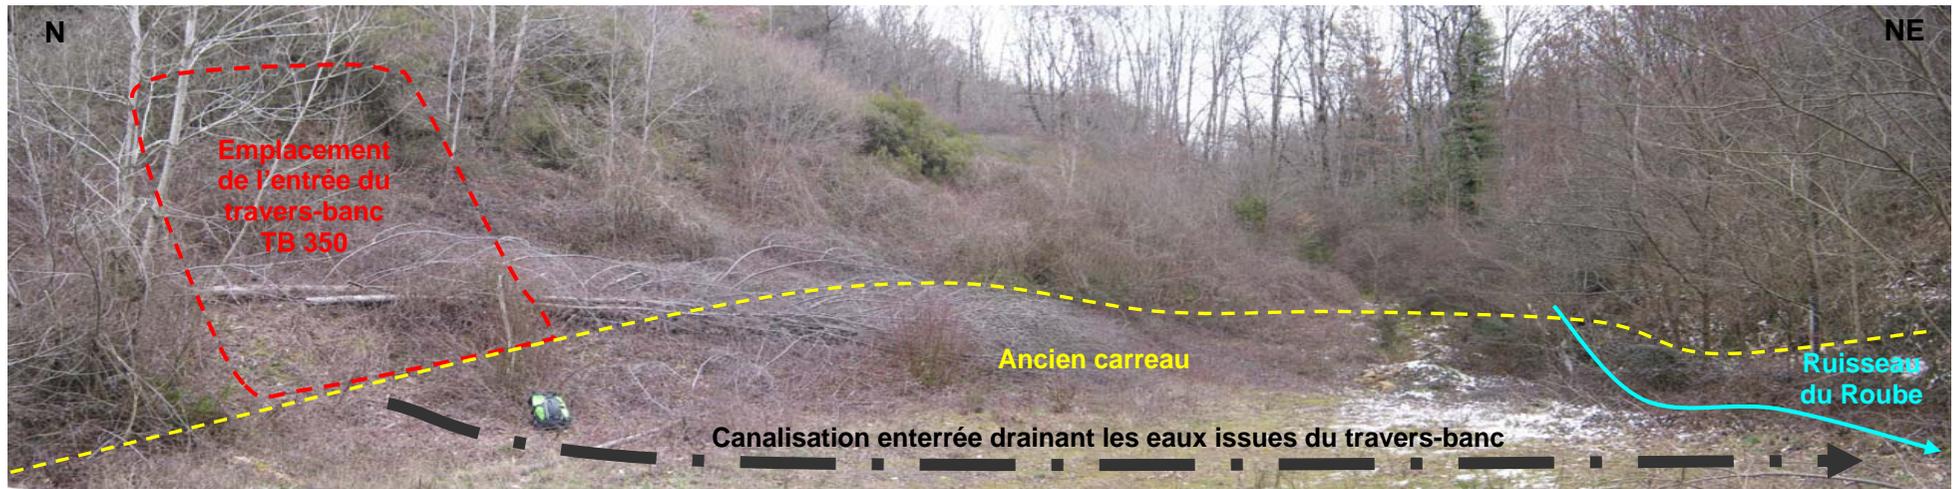
Vue d'ensemble du carreau minier

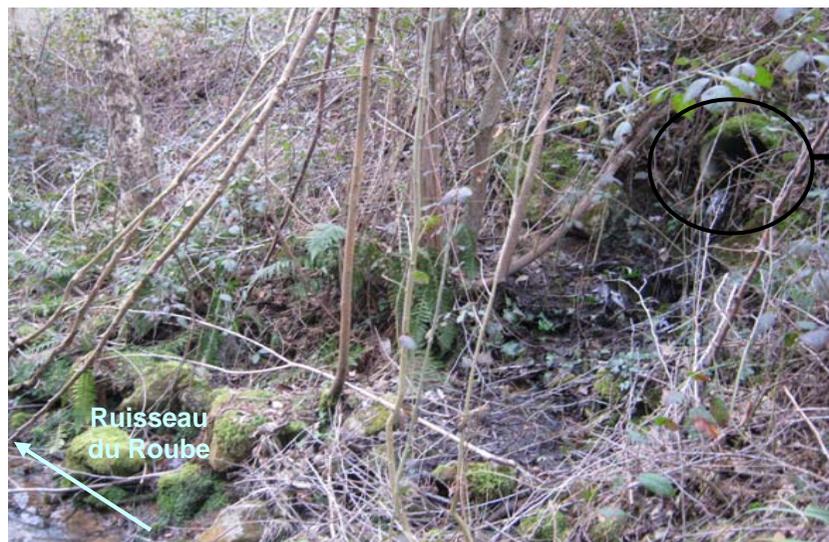
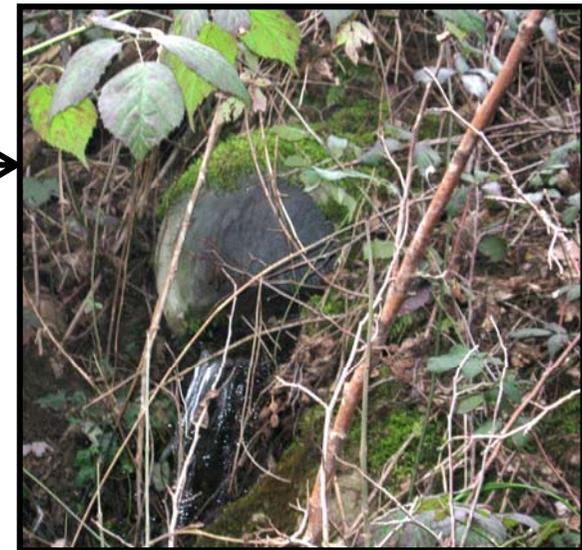
Exutoire du travers-banc TB350

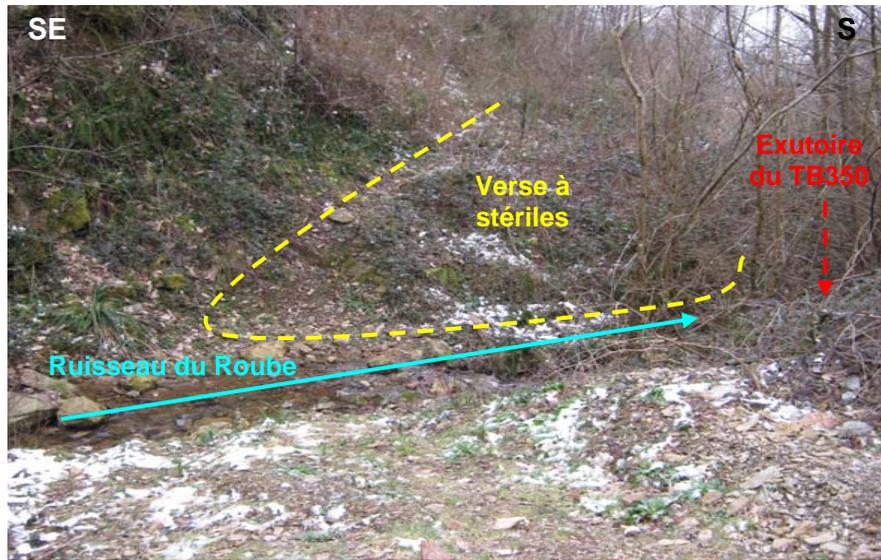
Vues de la verse à stériles

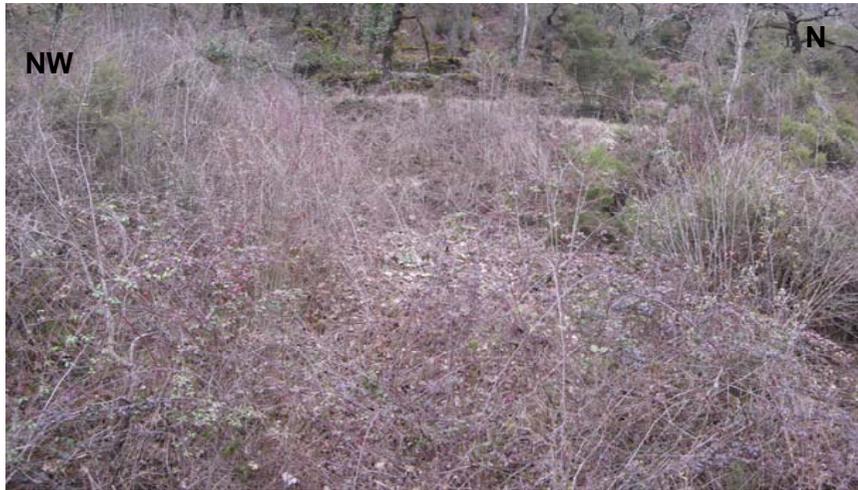
Emplacement de la galerie de reconnaissance G1 en bordure du chemin d'accès au carreau

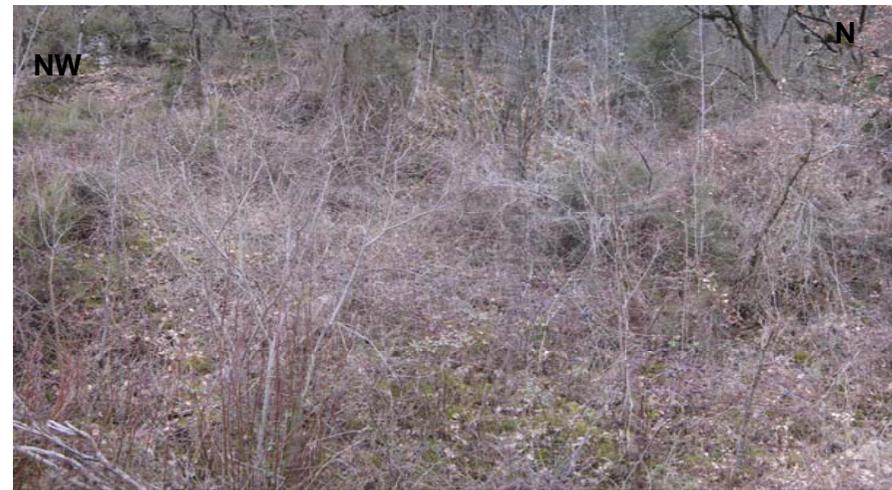
Emplacement de la galerie de reconnaissance G2 en bordure du chemin d'accès au carreau

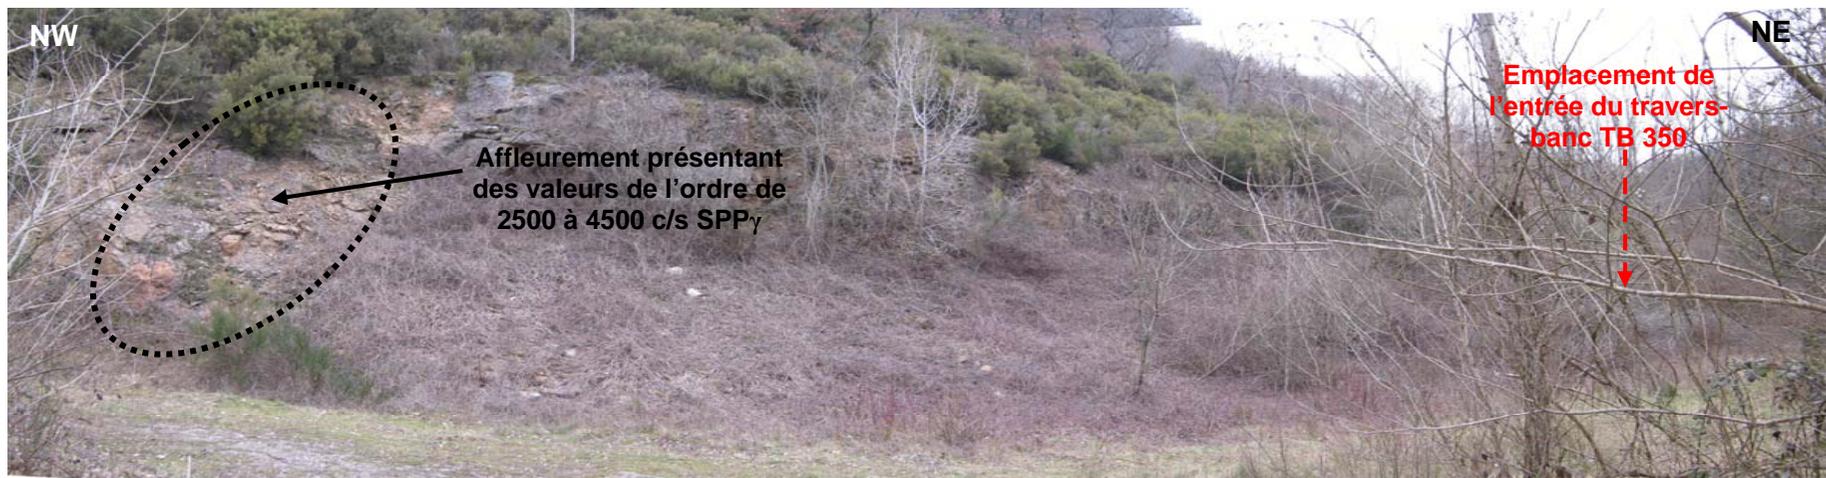
Emplacement de l'affleurement présentant des anomalies radiométriques

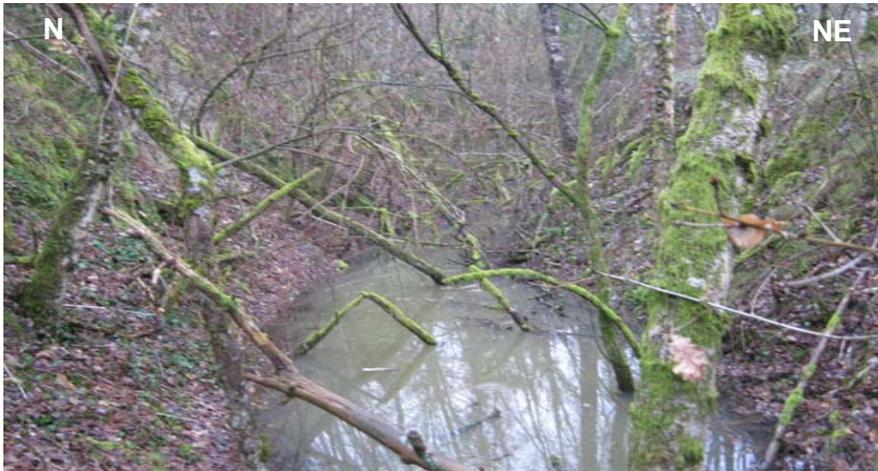
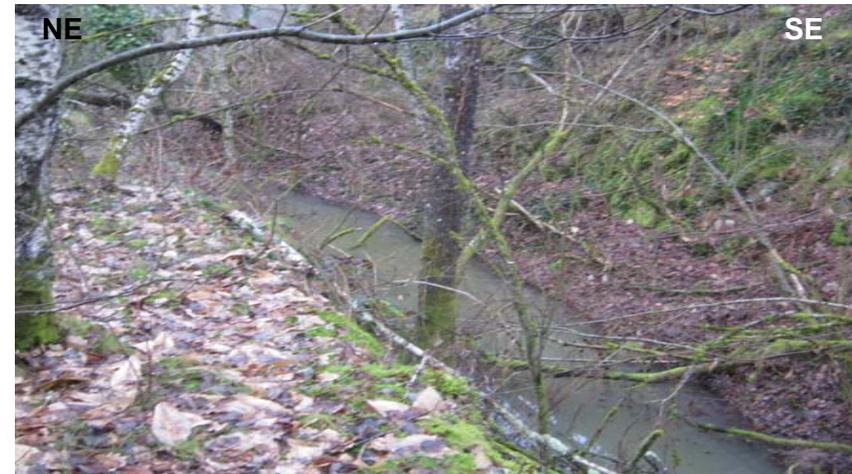
Tranchée avec eau stagnante, localisée à l'aplomb du travers-banc

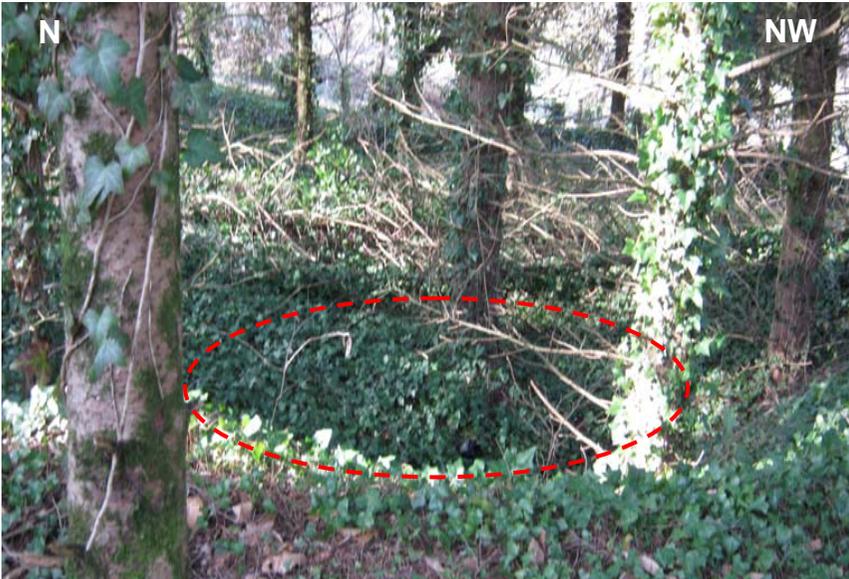
Emplacement du puits présentant un fontis d'environ 3 m de diamètre et de 1 m de profondeur

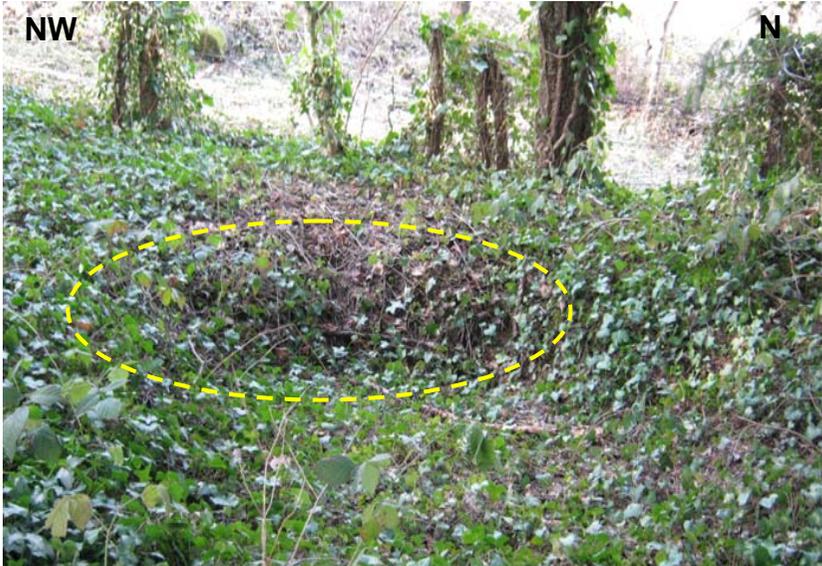
Tassement de terrain (Ø 5.2 m et 20 cm de profondeur) situé à 15 m au NW du puits et dans l'alignement des anciens travaux miniers

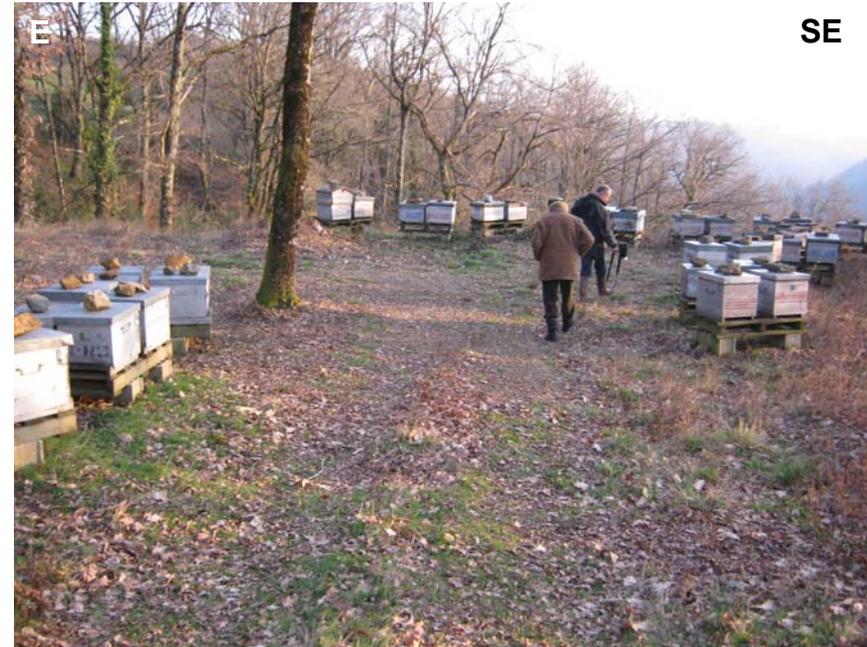
Ancien carreau du chantier « Coursière 1 »

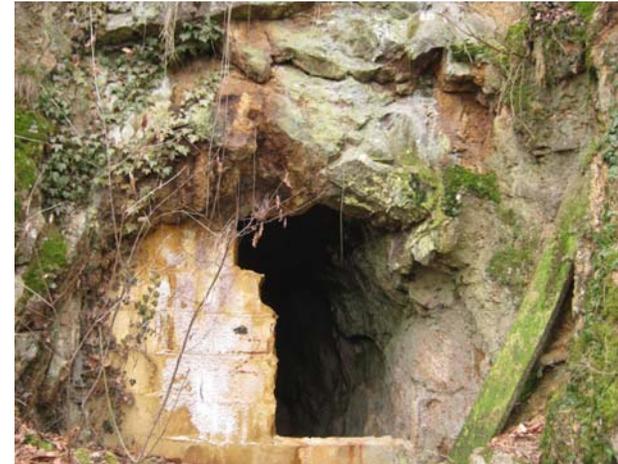
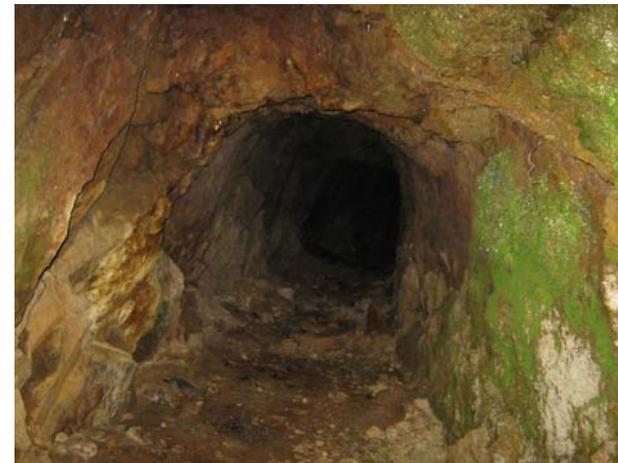
Entrée partiellement murée du travers-banc TB2 du chantier « Coursière 2 » et intérieur de la galerie
